自然現象の種類	急傾斜地の崩壊
区域番号	つ2012-3
区域名	古谷A
所在地	京都府相楽郡精華町東畑 地区

土砂災害警戒区域・土砂災害特別警戒区域 区域図

土砂災害防止法に係る 基礎調査結果(未指定)

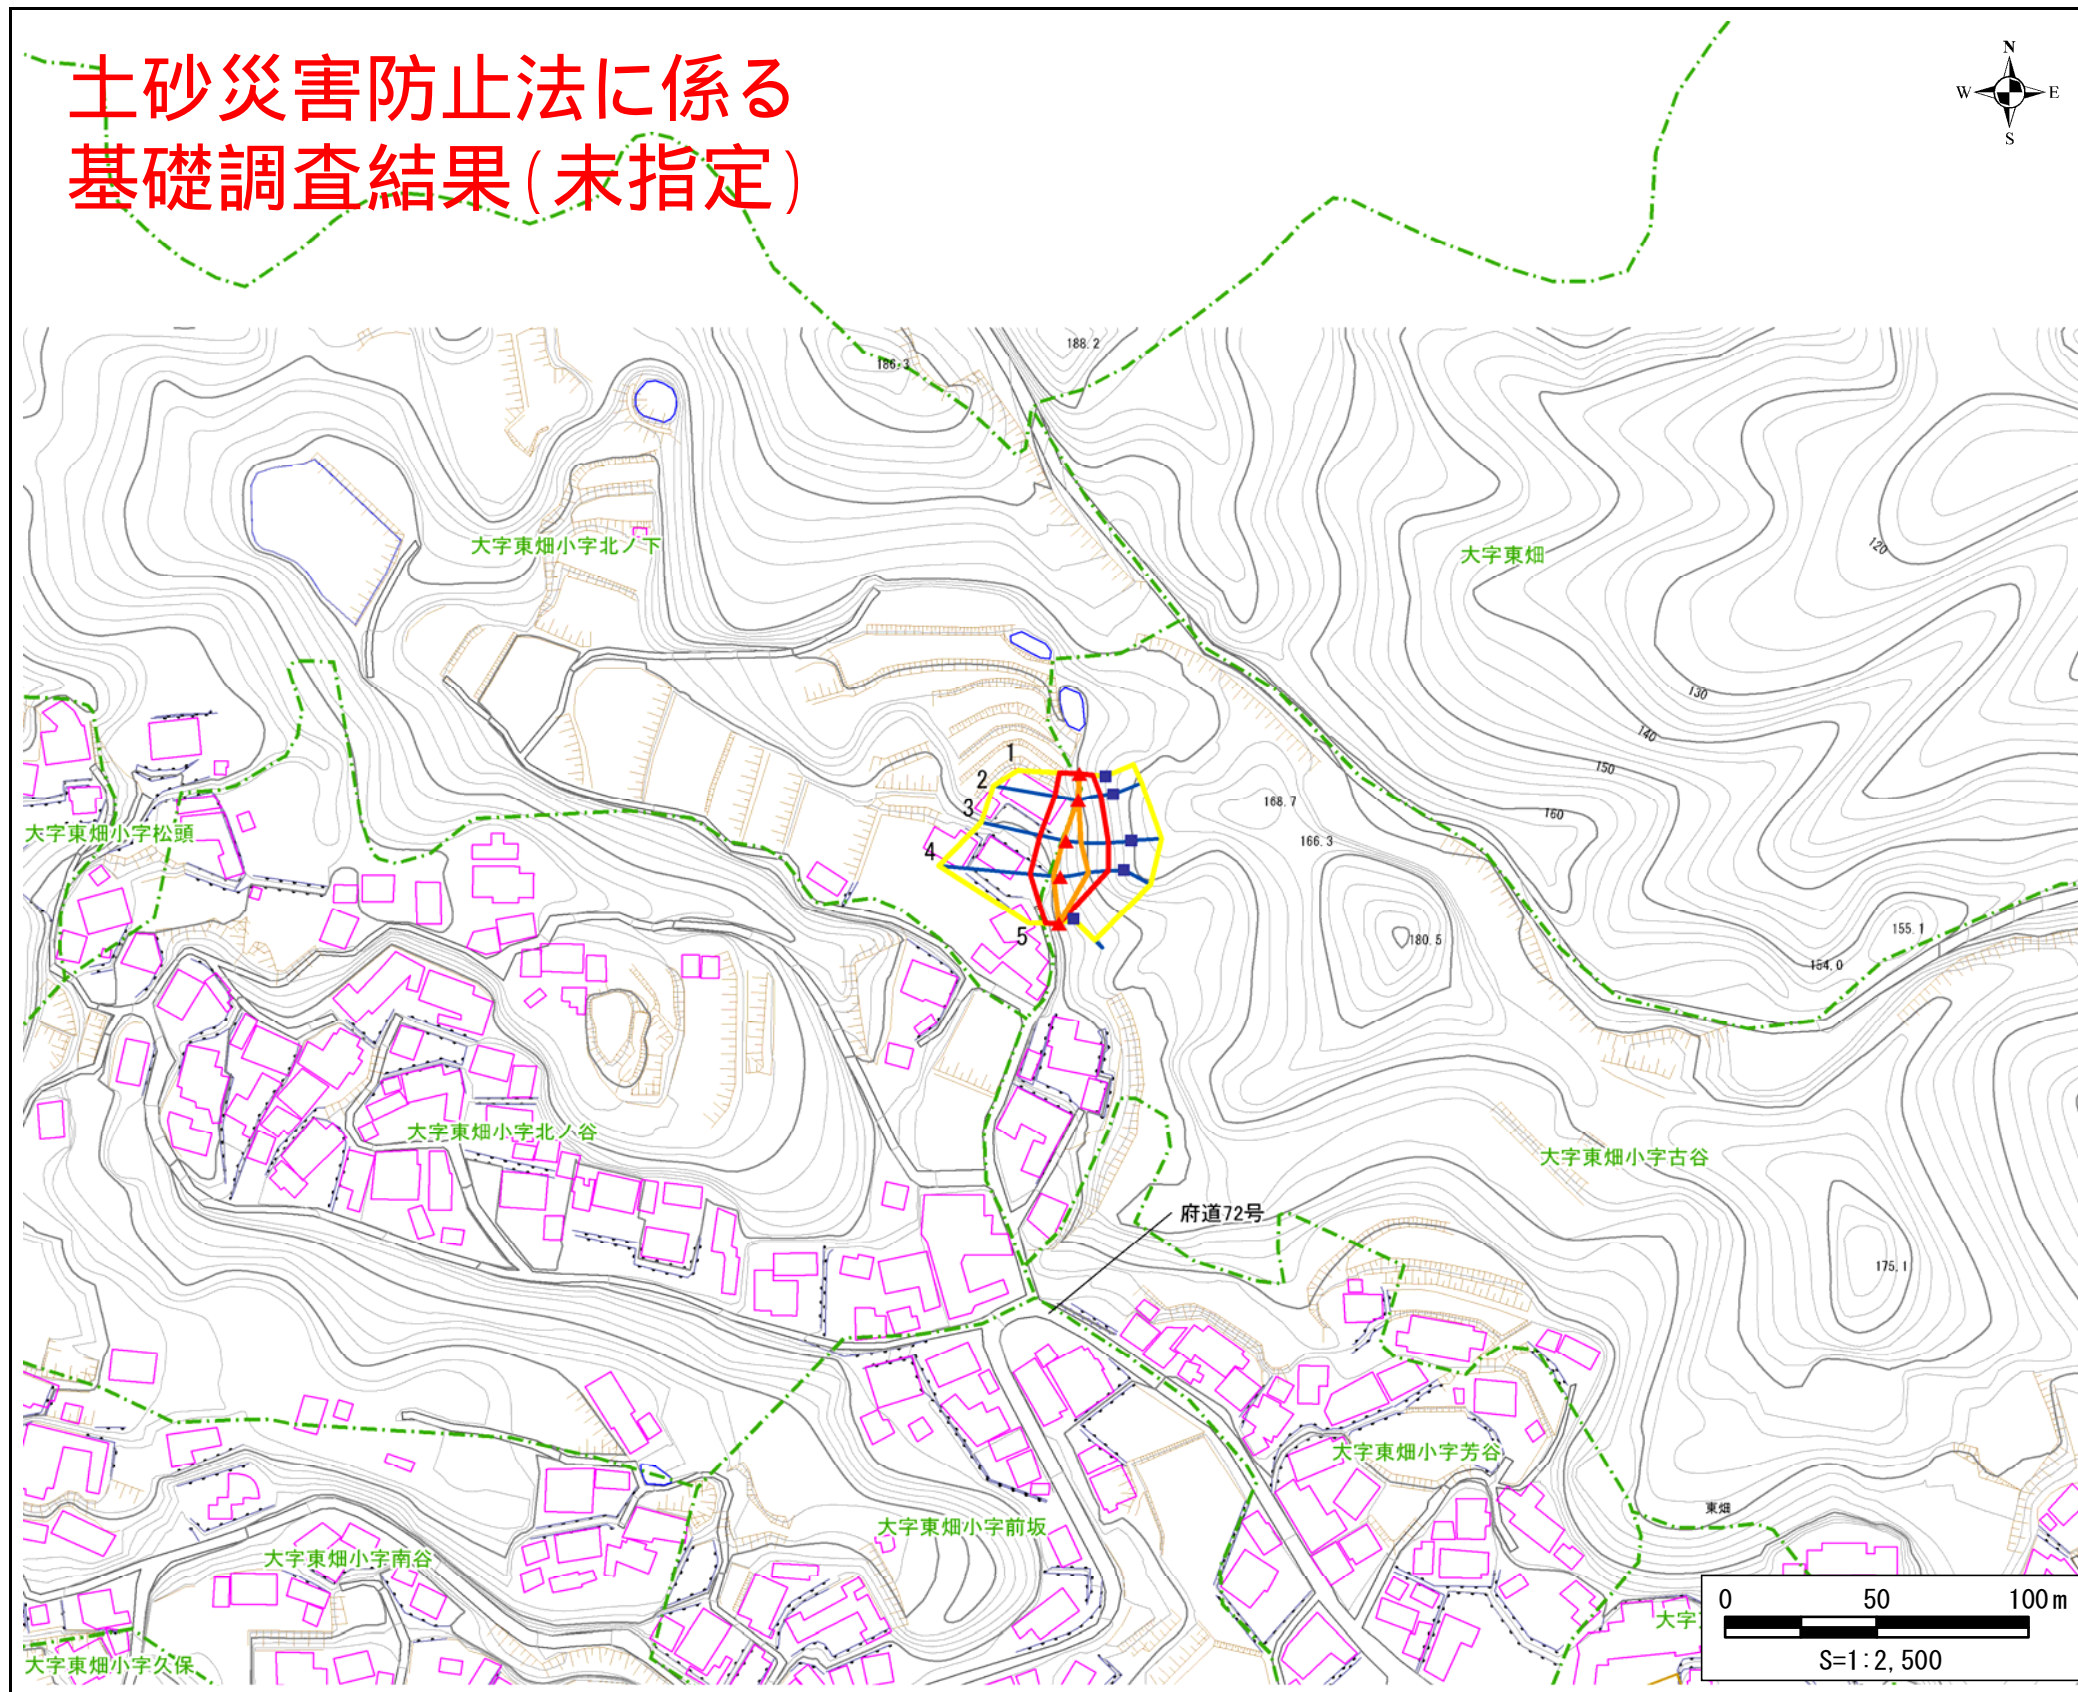
土砂災害警戒区域		
土砂災害特別警戒区域	土石等の(移動)高さが1m以下の場合 土石等の移動による力が100kN/m ² を超える区域	
	土石等の堆積の高さが3mを超える区域	
	それ以外の区域

移動による力の最大値 (kN/m ²)	134.9
移動高の最大(m)	1.0
堆積による力の最大値 (kN/m ²)	14.9
堆積高の最大(m)	3.0
