自然現象の種類	急傾斜地の崩壊
区域番号	つ2021-1
区域名	合力
所在地	相楽郡精華町乾谷地区

土砂災害警戒区域・土砂災害特別警戒区域 区域図

土砂災害防止法に係る
 基礎調査結果(未指定)

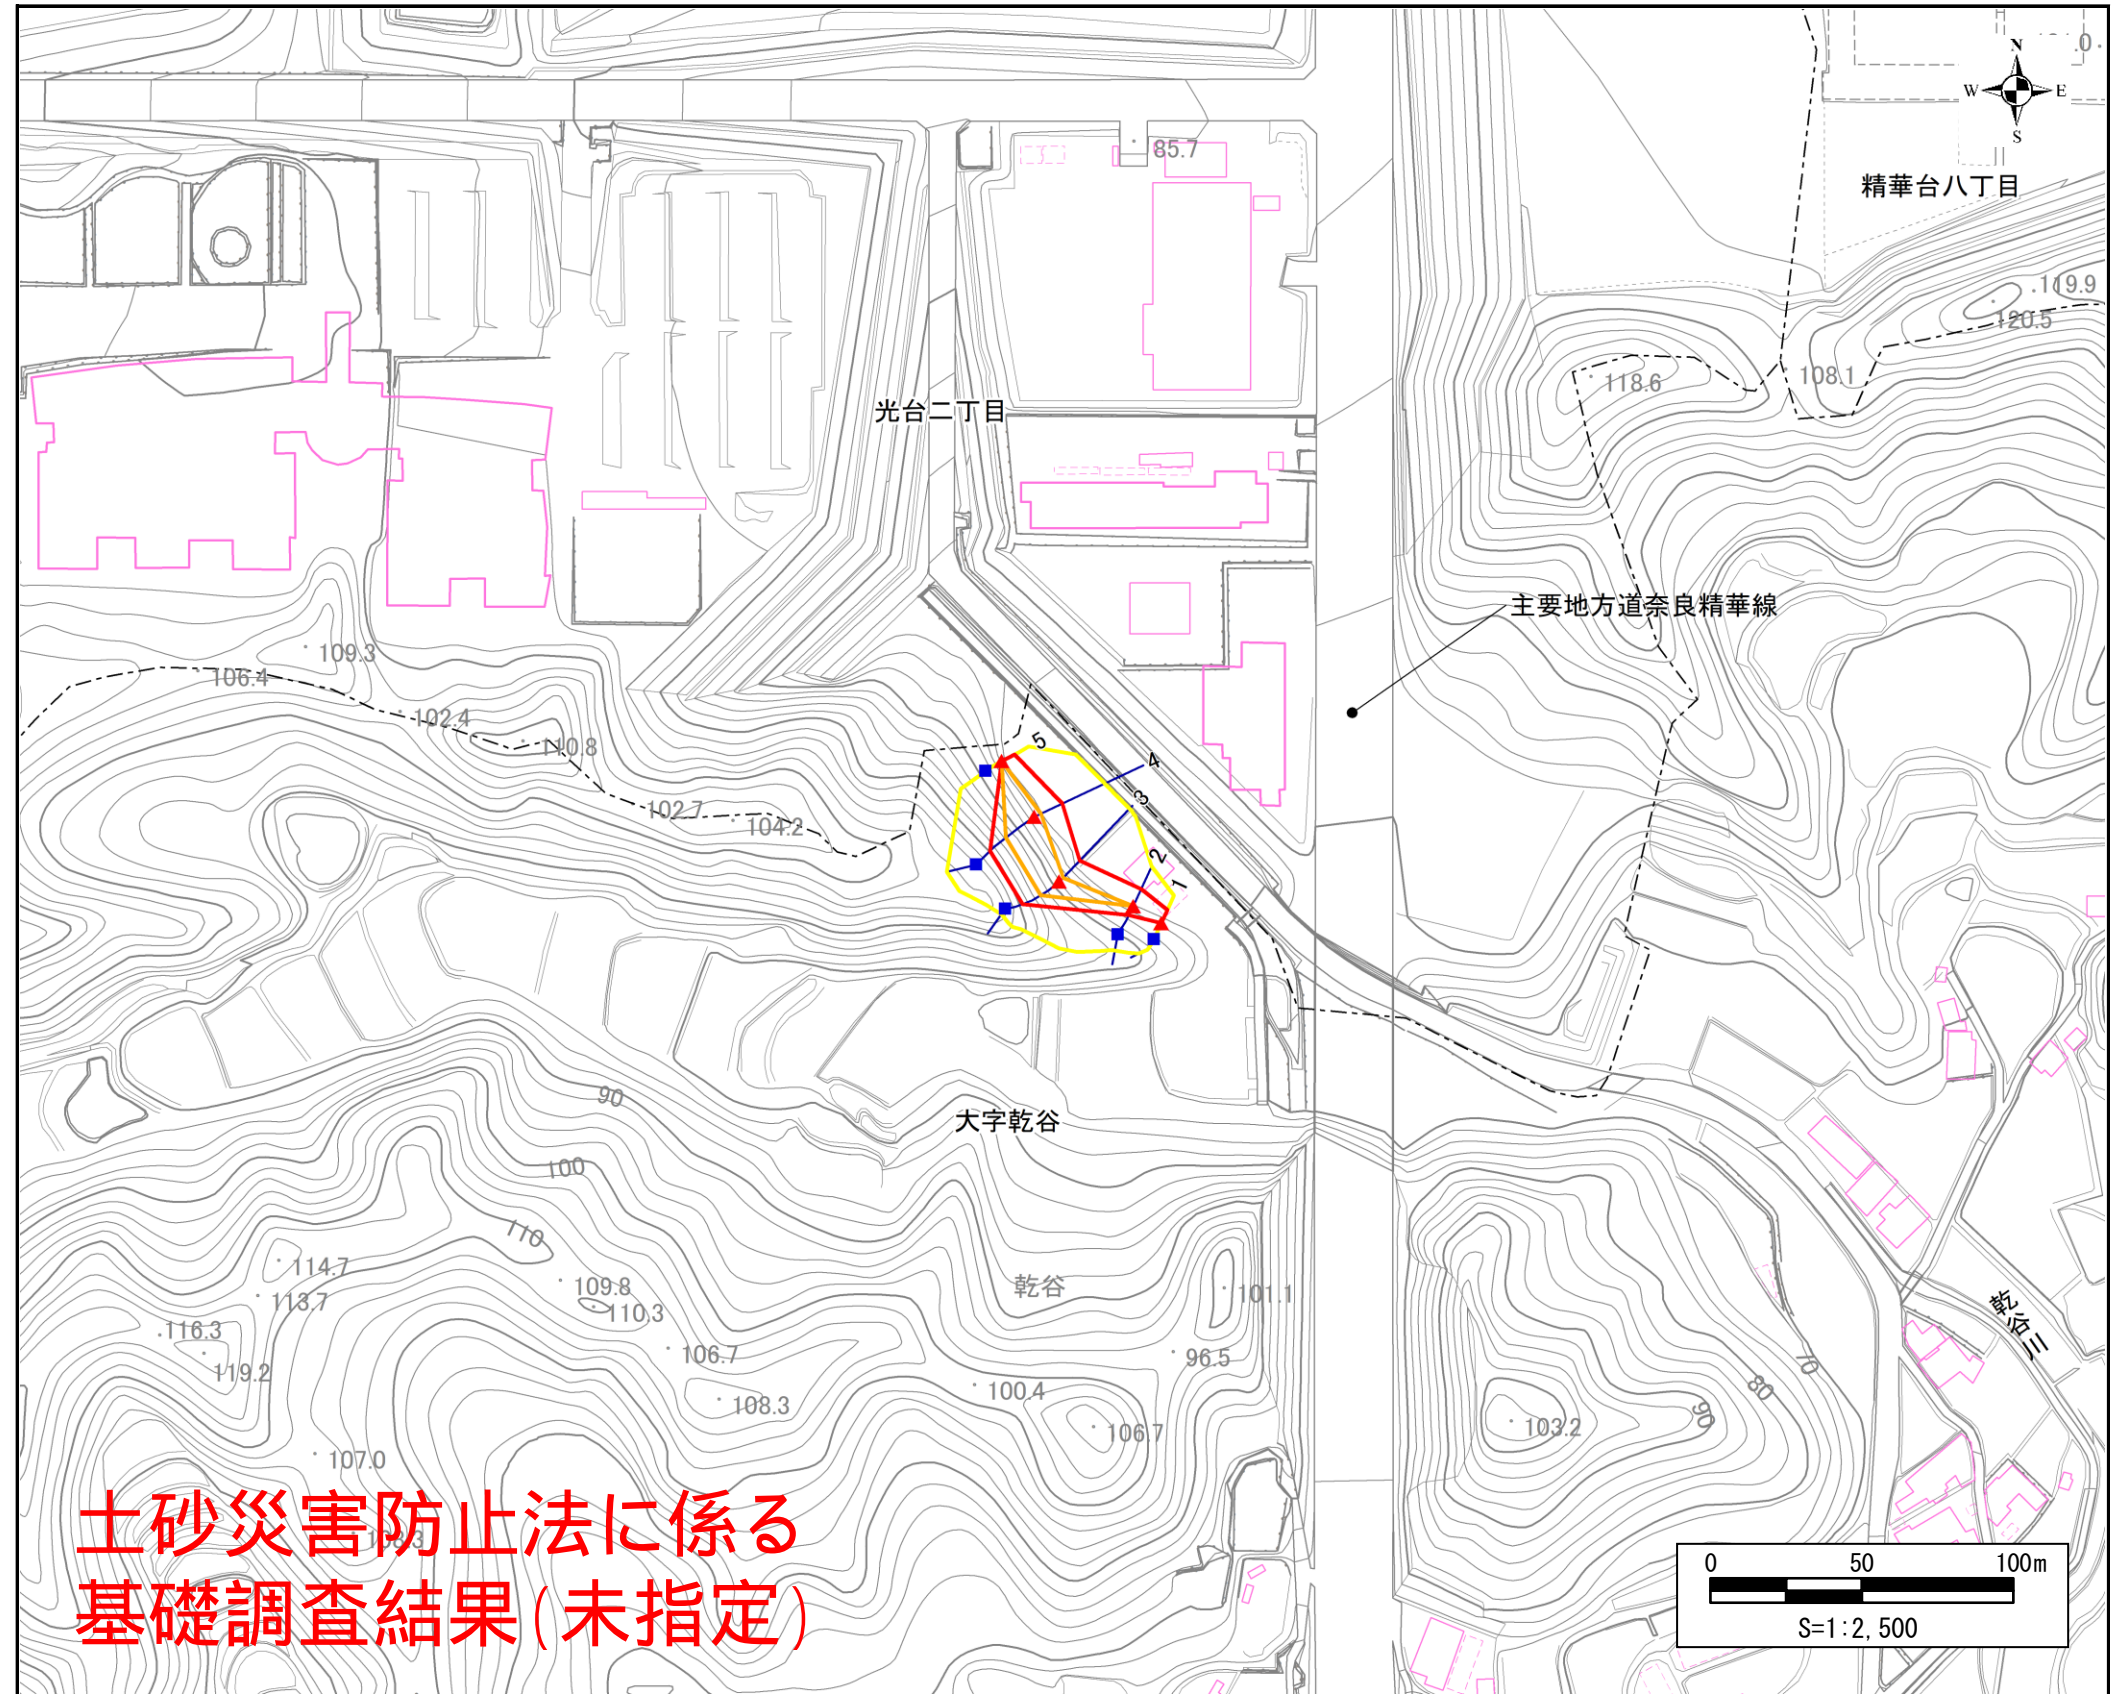
土砂災害警戒区域		
土砂災害特別警戒区域	土石等の（移動）高さが1m以下の場合 土石等の移動による力が100kN/m ² を超える区域	
	土石等の堆積の高さが3mを超える区域	
	それ以外の区域

移動による力の最大値 (kN/m ²)	135.9
移動高の最大(m)	1.0
堆積による力の最大値 (kN/m ²)	12.6
堆積高の最大(m)	2.5
