土砂災害警戒区域・土砂災害特別警戒区域 位置図

自然現象の種類	急傾斜地の崩壊
区域番号	ひ2048-2
区域名	妙楽寺A
所在地	京都府船井郡京丹波町妙楽寺

土砂災害警戒区域・土砂災害特別警戒区域 区域図

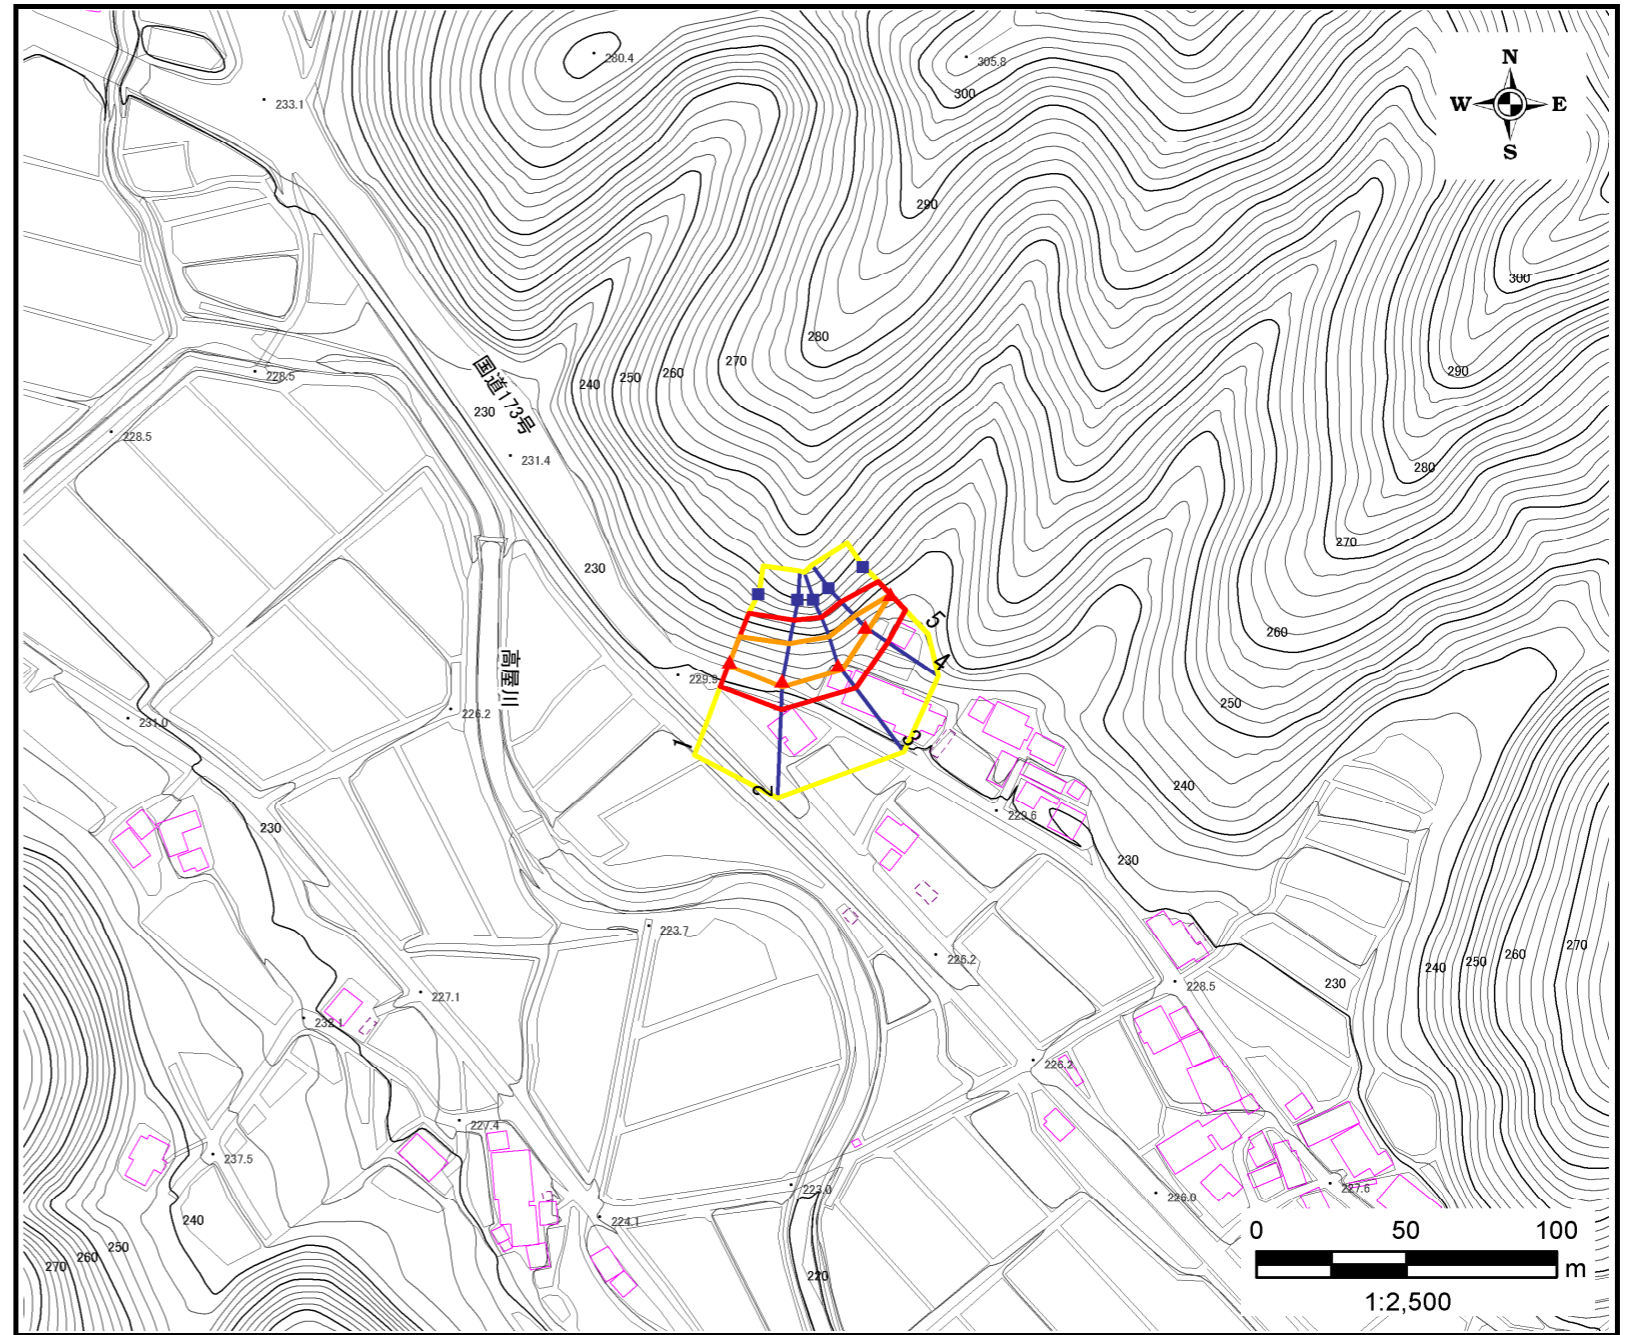
土砂災害警戒区域		
土砂災害 特別警戒区域	土石等の(移動)高さが1m以下の場合、土石等の移動による力が100kN/m <sup>2</sup> を超える区域	
	土石等の堆積の高さが3mを超える区域	
	それ以外の区域

移動による力の最大値(KN/m <sup>2</sup> )	132.6
移動高の最大(m)	1.0
堆積による力の最大値(KN/m <sup>2</sup> )	13.1
堆積高の最大(m)	2.6
