土砂災害警戒区域・土砂災害特別警戒区域 位置図

自然現象の種類	急傾斜地の崩壊
区域番号	ひ2048-3
区域名	妙楽寺B
所在地	京都府船井郡京丹波町妙楽寺

土砂災害警戒区域・土砂災害特別警戒区域 区域図

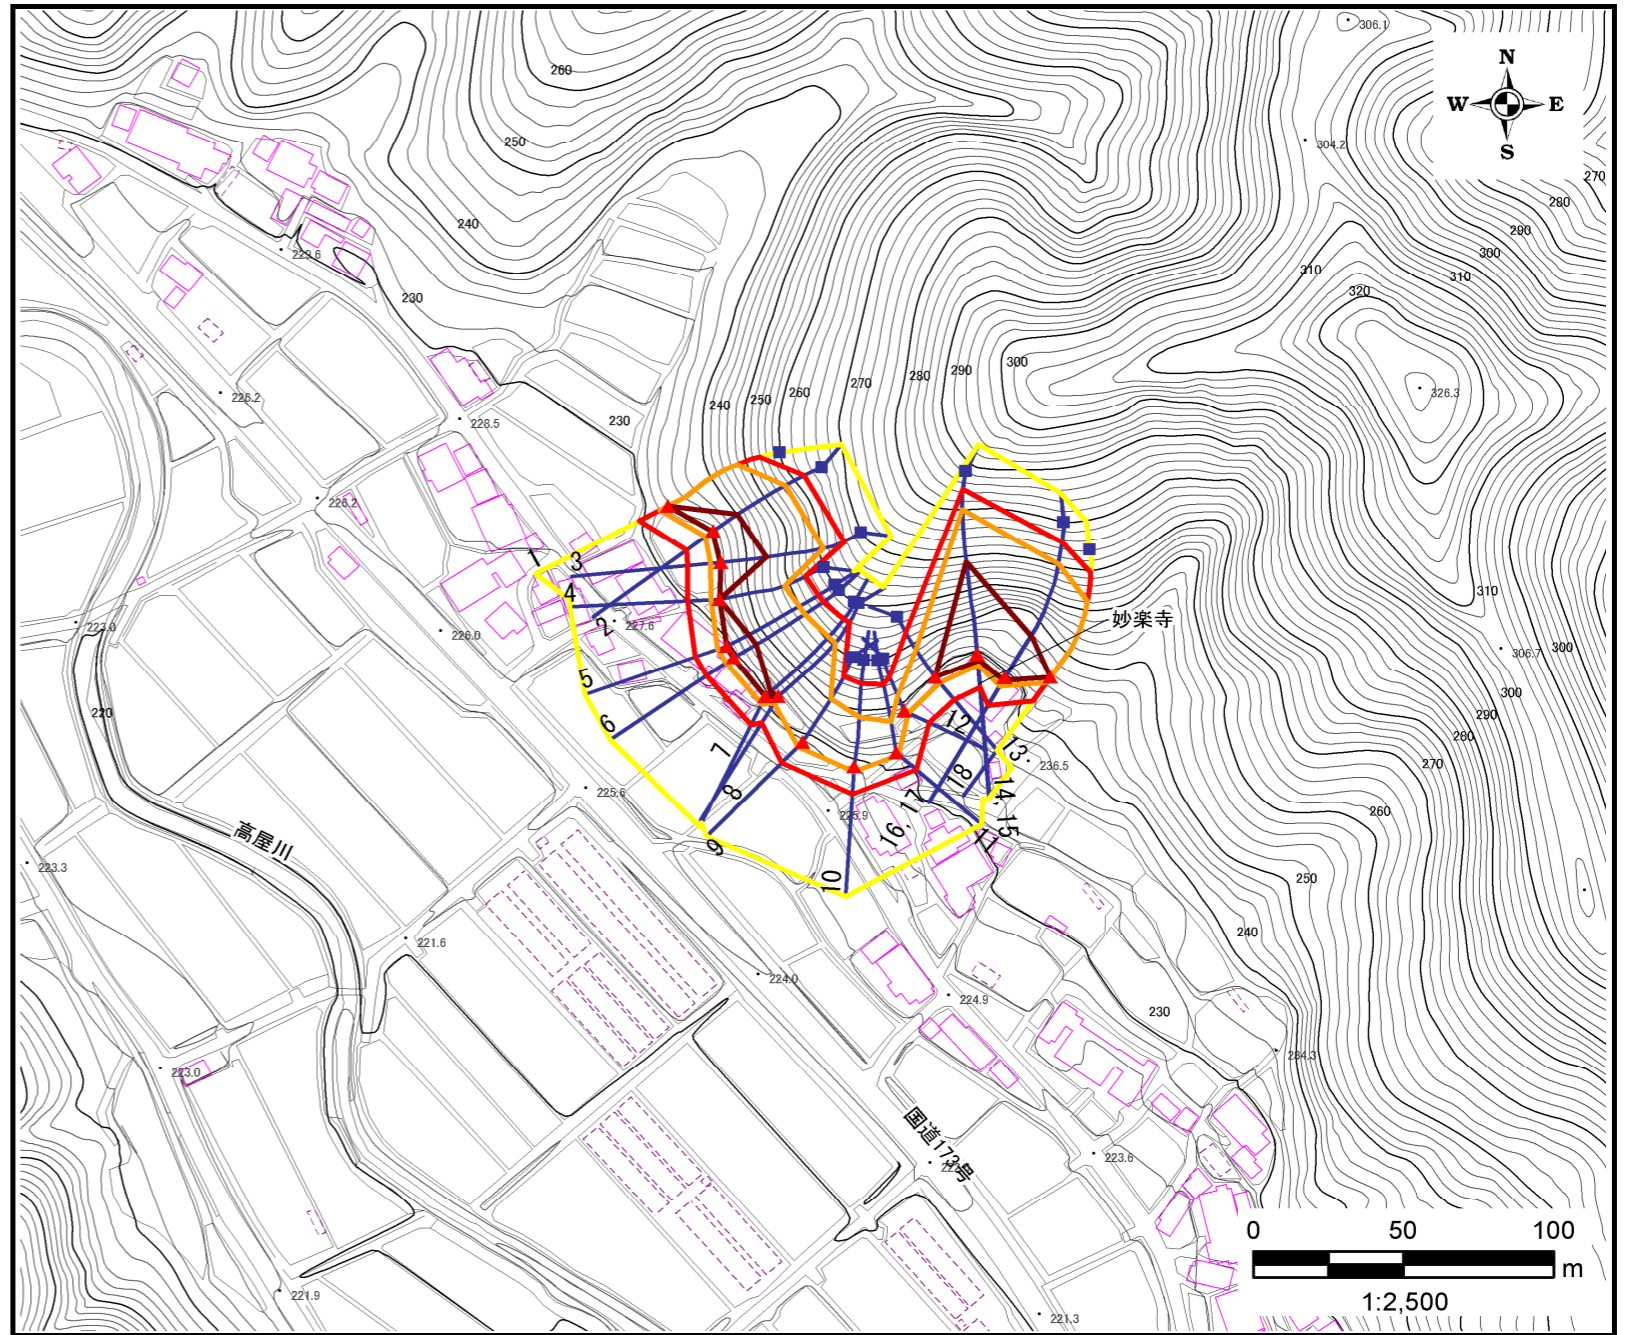
土砂災害警戒区域	<input type="checkbox"/>	
土砂災害特別警戒区域	土石等の(移動)高さが1m以下の場合、土石等の移動による力が100kN/m <sup>2</sup> を超える区域	<input type="checkbox"/>
	土石等の堆積の高さが3mを超える区域	<input type="checkbox"/>
	それ以外の区域	<input type="checkbox"/>

移動による力の最大値(kN/m <sup>2</sup> )	162.3
移動高の最大(m)	1.0
堆積による力の最大値(kN/m <sup>2</sup> )	20.7
堆積高の最大(m)	4.1
