土砂災害警戒区域・土砂災害特別警戒区域 位置図

自然現象の種類	急傾斜地の崩壊
区域番号	ひ1016-2
区域名	妙楽寺I
所在地	京都府船井郡京丹波町妙楽寺

土砂災害警戒区域・土砂災害特別警戒区域 区域図

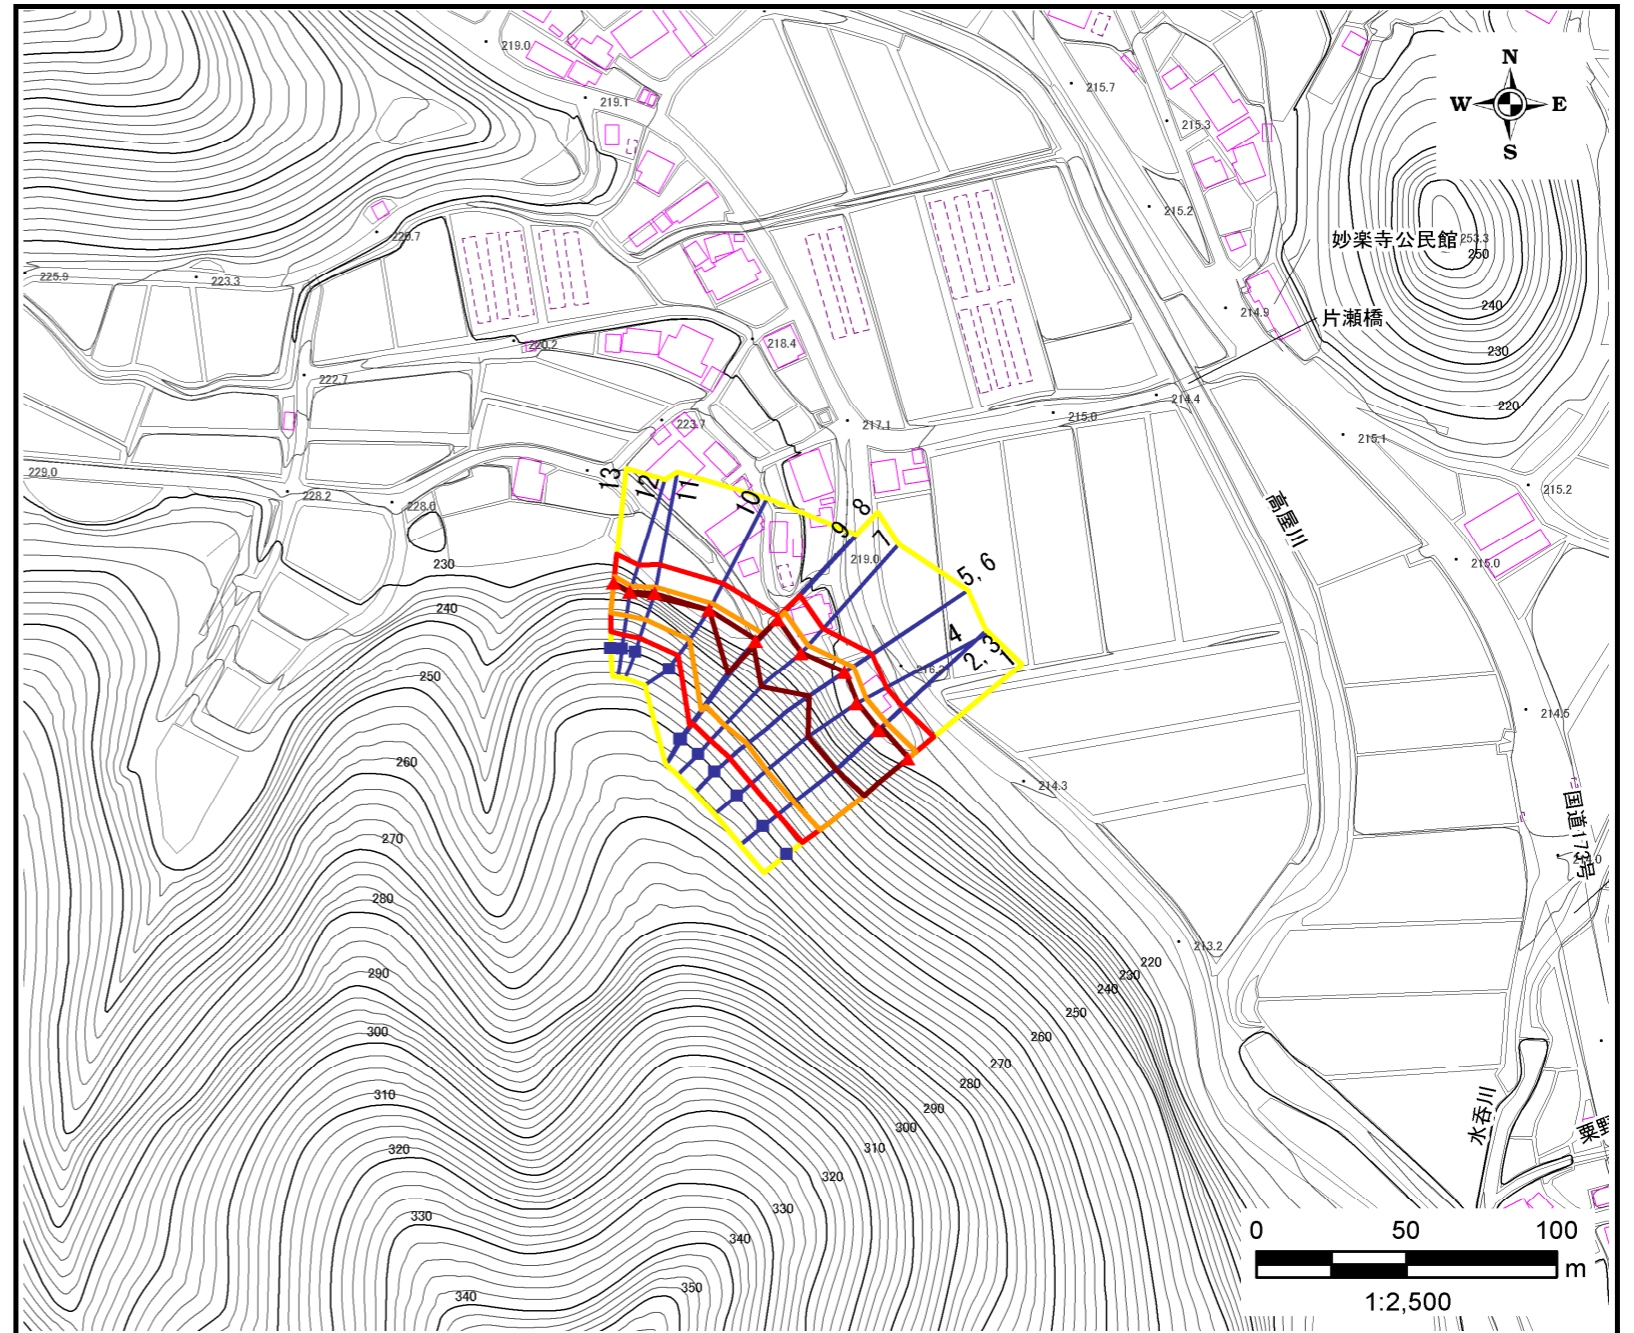
土砂災害警戒区域	<input type="checkbox"/>	
土砂災害特別警戒区域	土石等の(移動)高さが1m以下の場合、土石等の移動による力が100kN/m ² を超える区域	<input type="checkbox"/>
	土石等の堆積の高さが3mを超える区域	<input type="checkbox"/>
	それ以外の区域	<input type="checkbox"/>

移動による力の最大値(KN/m ²)	160.6
移動高の最大(m)	1.0
堆積による力の最大値(KN/m ²)	18.8
堆積高の最大(m)	3.7
