土砂災害警戒区域・土砂災害特別警戒区域 位置図

自然現象の種類	急傾斜地の崩壊
区域番号	ひ1016-5
区域名	妙楽寺L
所在地	京都府船井郡京丹波町妙楽寺

土砂災害警戒区域・土砂災害特別警戒区域 区域図

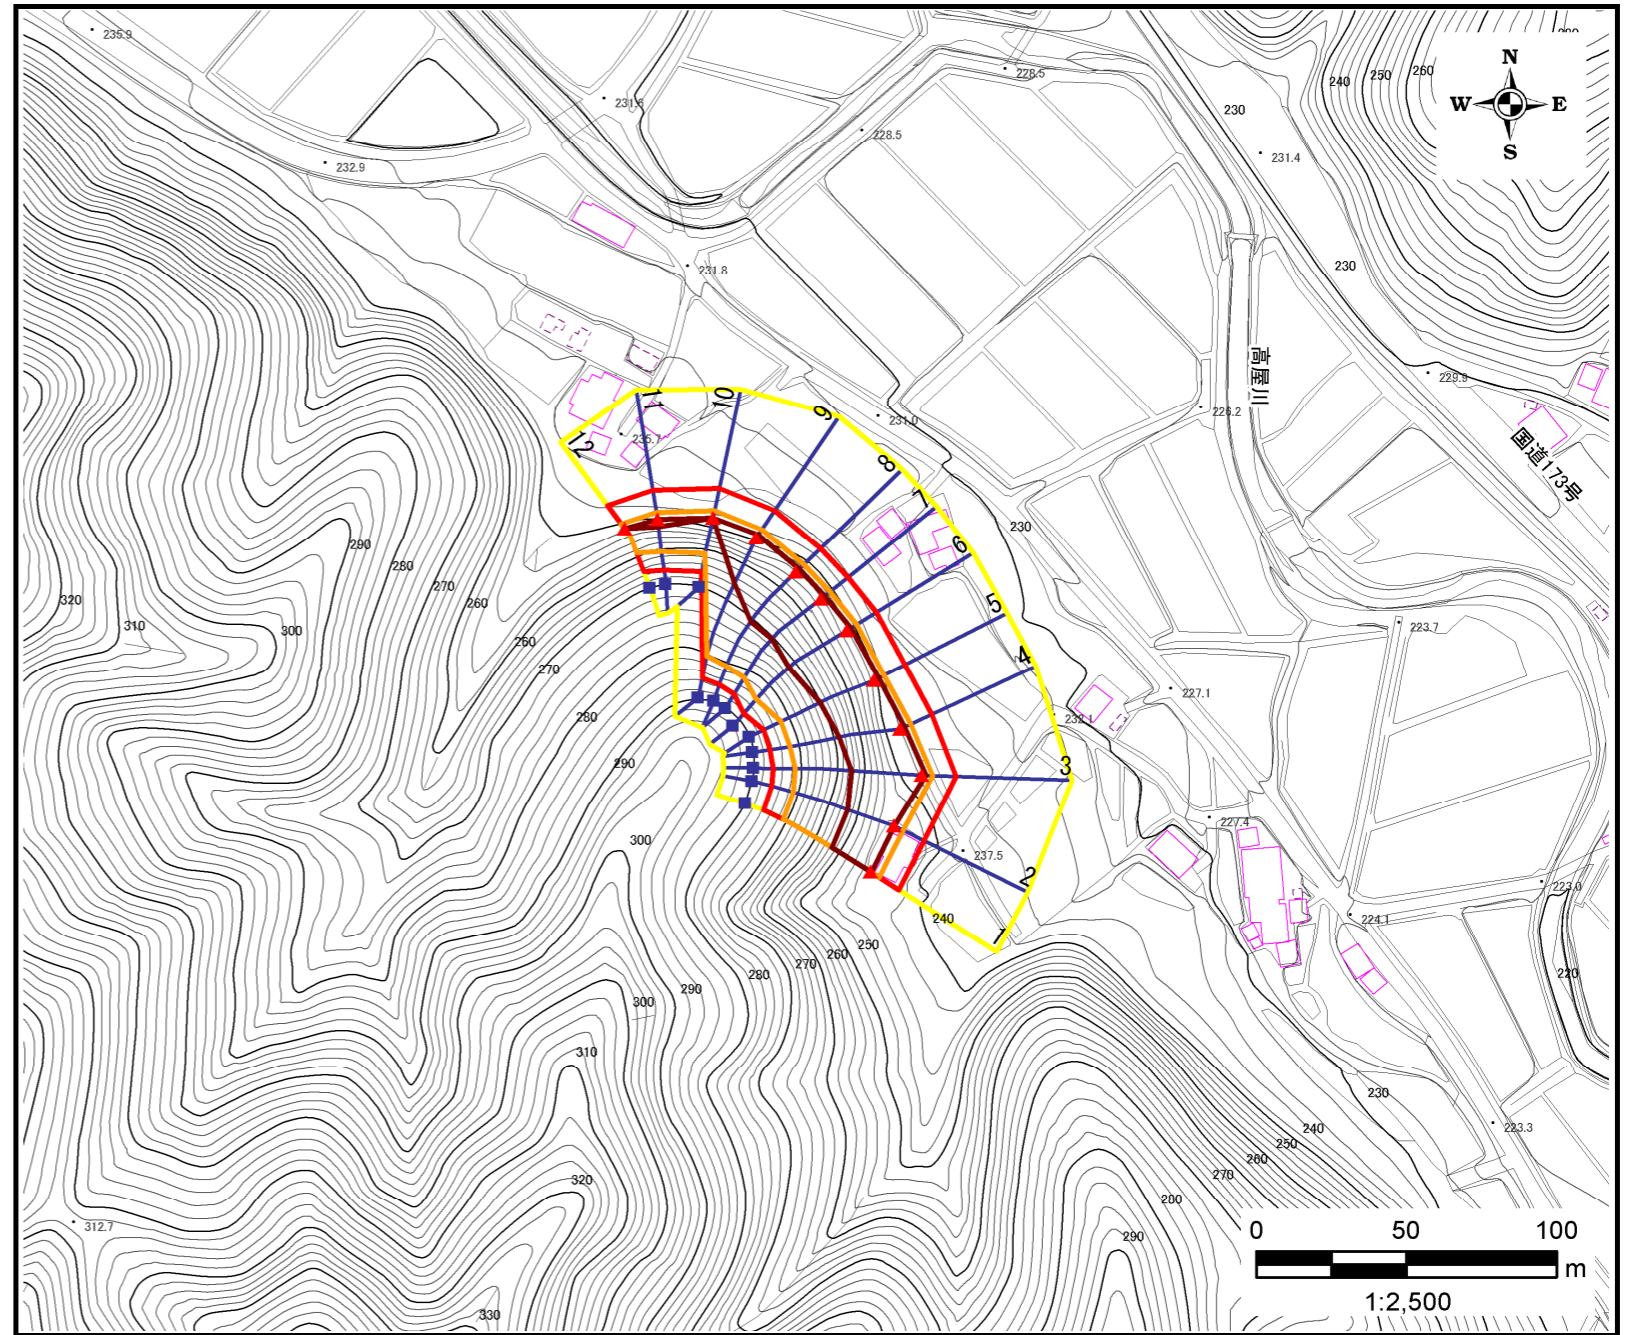
土砂災害警戒区域		
土砂災害特別警戒区域	土石等の(移動)高さが1m以下の場合、土石等の移動による力が100kN/m ² を超える区域	
	土石等の堆積の高さが3mを超える区域	
	それ以外の区域

移動による力の最大値 (KN/m ²)	164.1
移動高の最大 (m)	1.0
堆積による力の最大値 (KN/m ²)	20.2
堆積高の最大 (m)	4.0
