土砂災害警戒区域・土砂災害特別警戒区域 位置図

自然現象の種類	急傾斜地の崩壊
区域番号	わ1044
区域名	木橋E
所在地	京丹後市弥栄町木橋地区

土砂災害警戒区域・土砂災害特別警戒区域 区域図

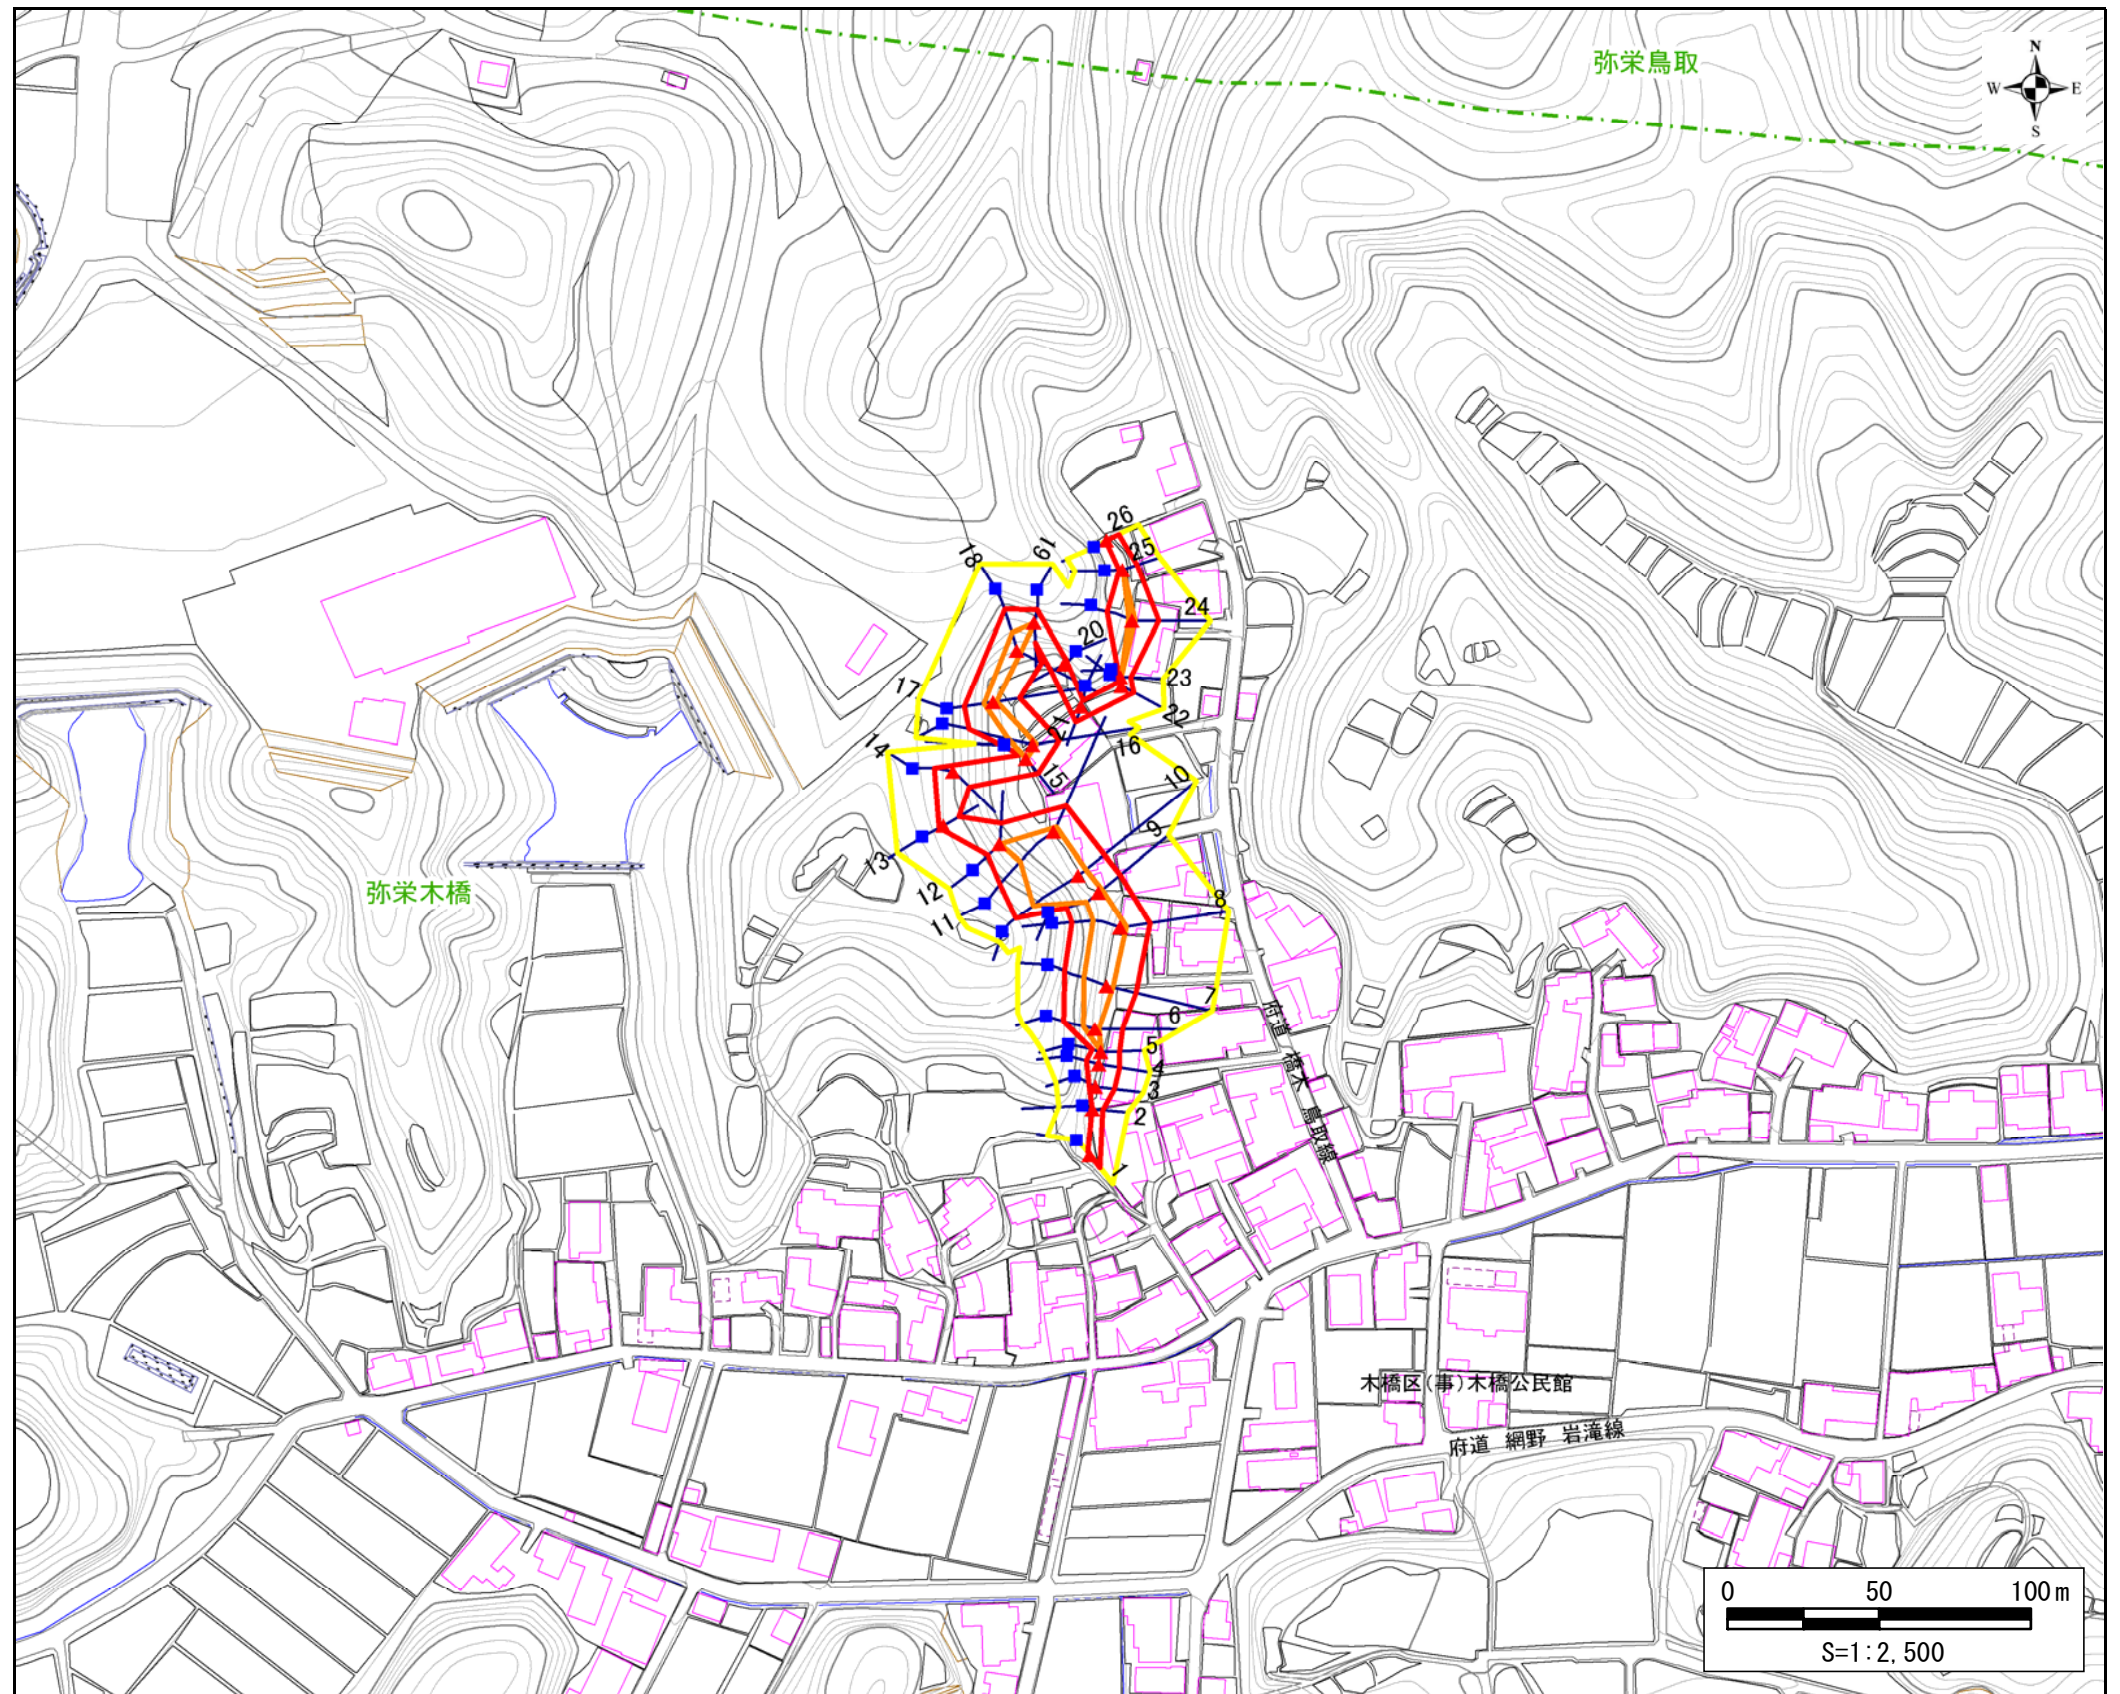
土砂災害警戒区域		
土砂災害特別警戒区域	土石等の(移動)高さが1m以下の場合 土石等の移動による力が100kN/m <sup>2</sup> を超える区域	
	土石等の堆積の高さが3mを超える区域	
	それ以外の区域

移動による力の最大値 (kN/m <sup>2</sup> )	146.1
移動高の最大(m)	1.0
堆積による力の最大値 (kN/m <sup>2</sup> )	13.8
堆積高の最大(m)	2.7
