土砂災害警戒区域・土砂災害特別警戒区域 位置図

自然現象の種類	急傾斜地の崩壊
区域番号	わ2113
区域名	木橋L
所在地	京丹後市弥栄町木橋地区

土砂災害警戒区域・土砂災害特別警戒区域 区域図

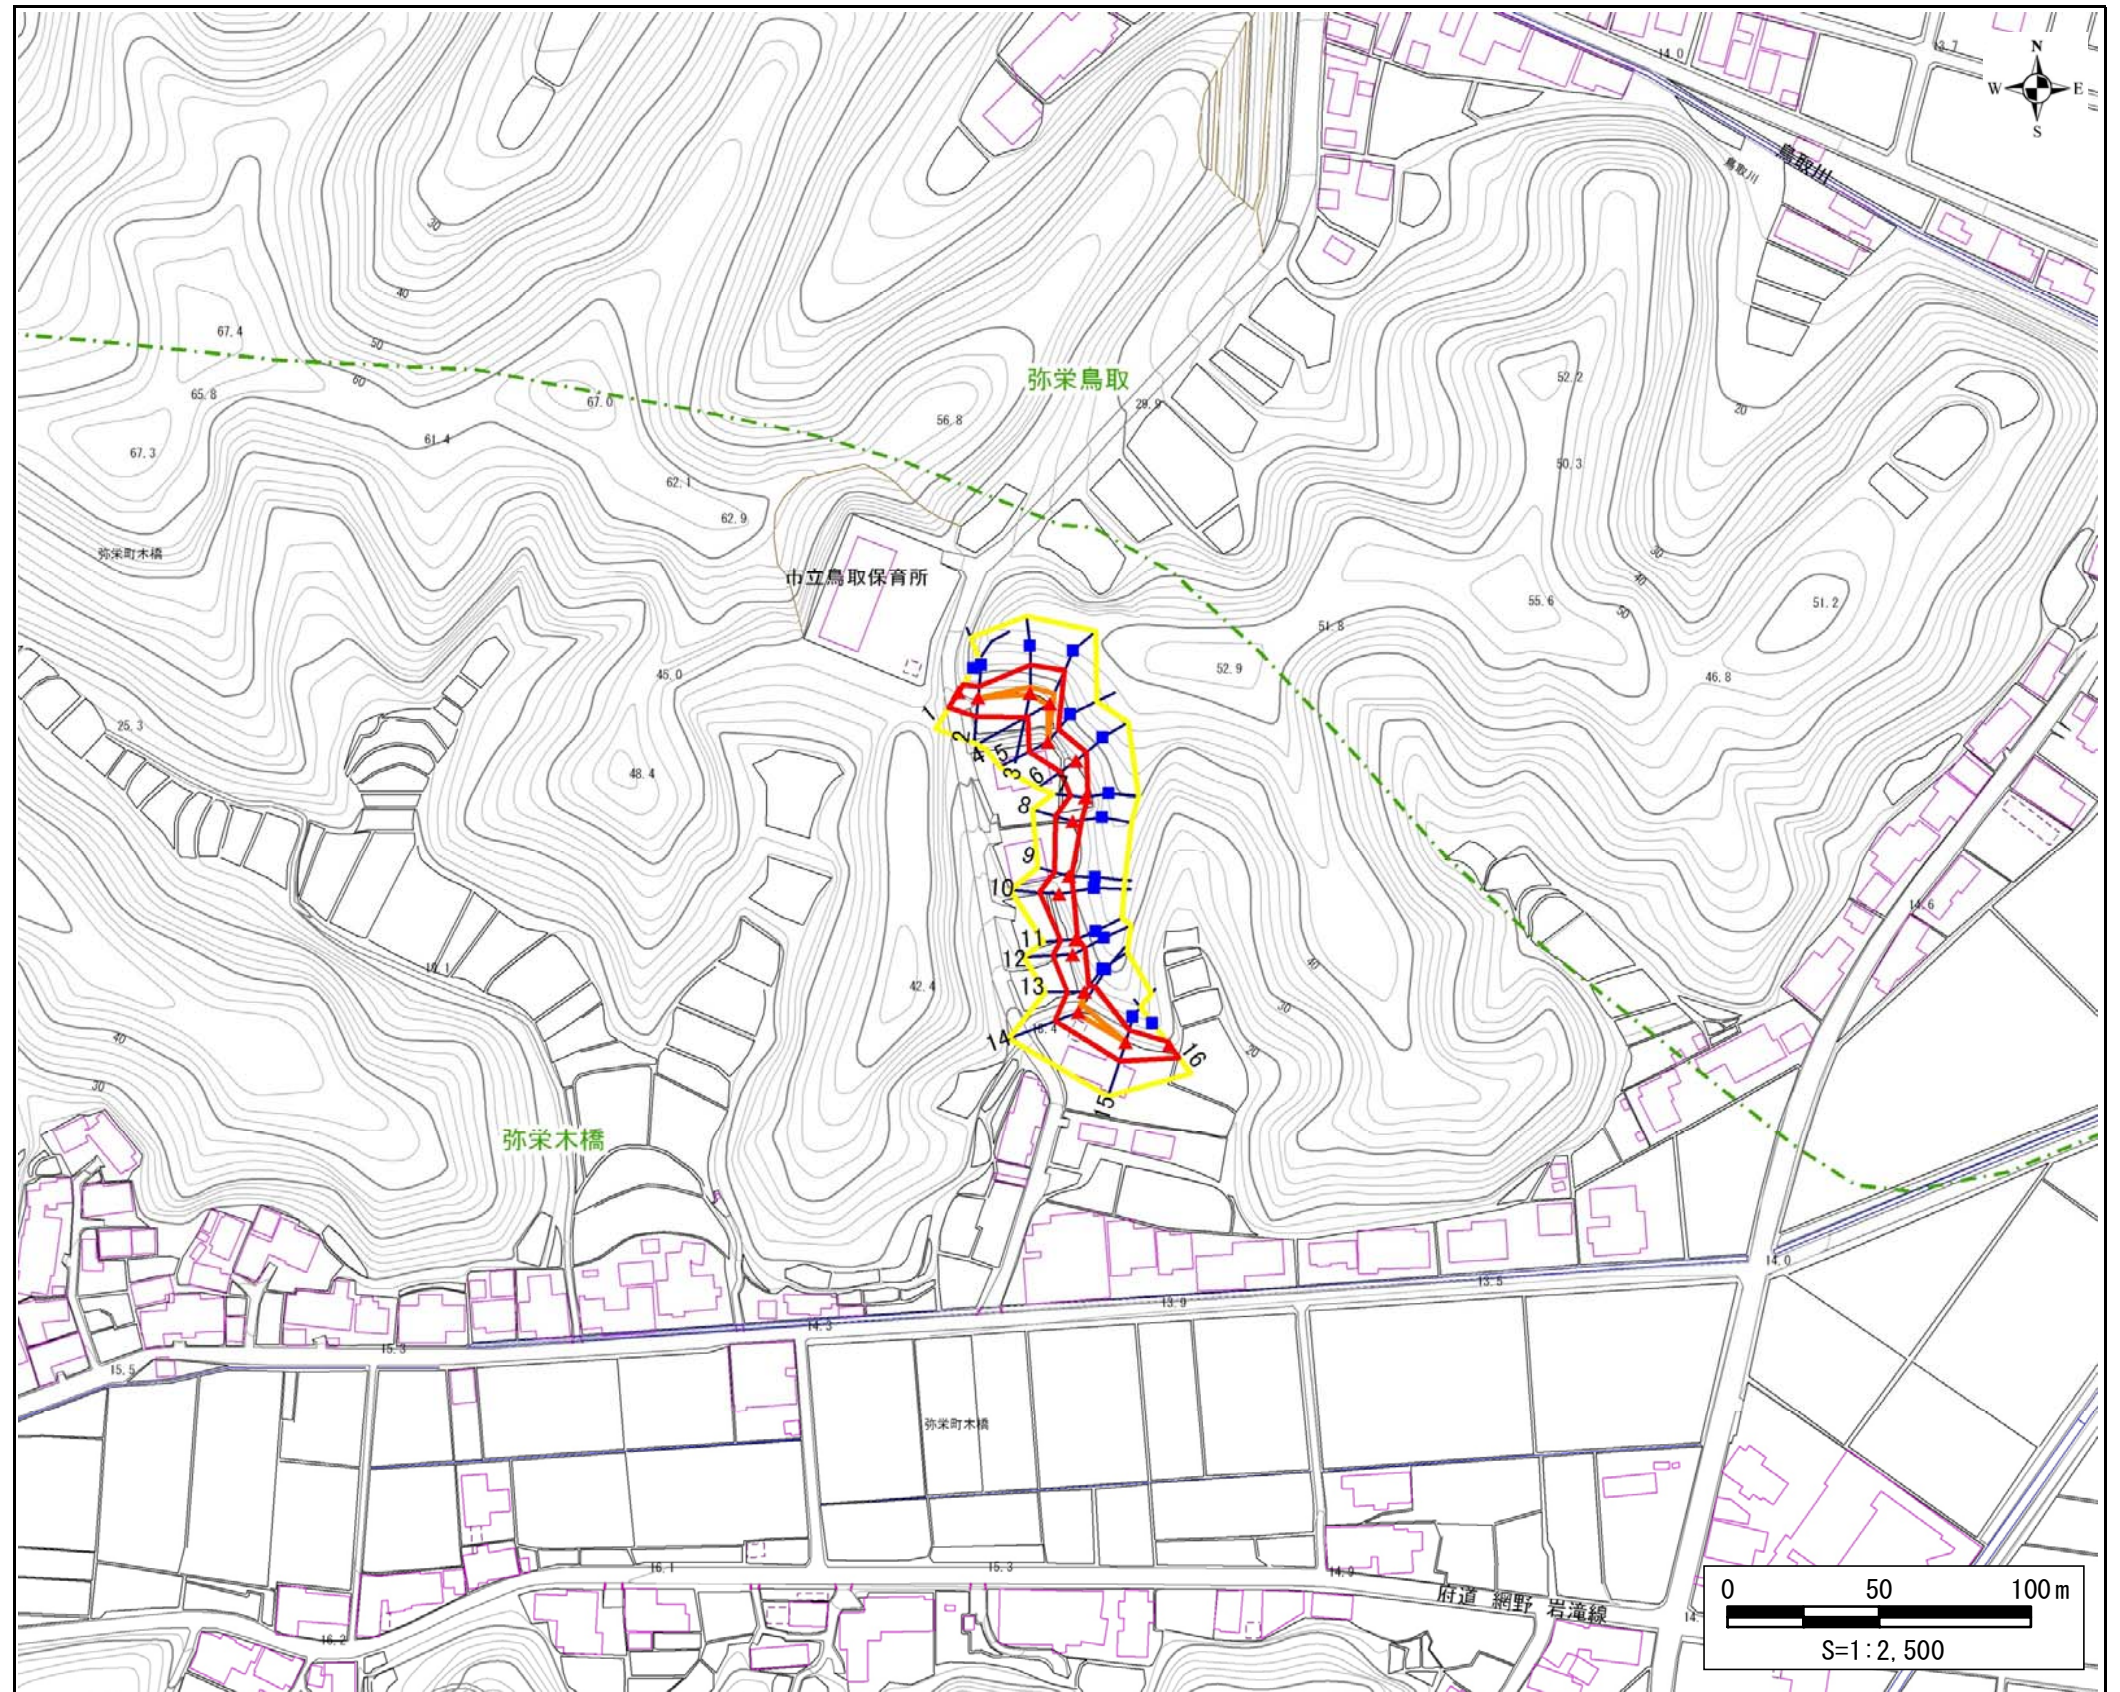
土砂災害警戒区域		
土砂災害特別警戒区域	土石等の(移動)高さが1m以下の場合 土石等の移動による力が100kN/m <sup>2</sup> を超える区域	
	土石等の堆積の高さが3mを超える区域	
	それ以外の区域

移動による力の最大値 (kN/m <sup>2</sup> )	112.0
移動高の最大(m)	1.0
堆積による力の最大値 (kN/m <sup>2</sup> )	10.9
堆積高の最大(m)	2.2
