土砂災害警戒区域・土砂災害特別警戒区域 位置図

自然現象の種類	急傾斜地の崩壊
区域番号	わ2115
区域名	木橋U
所在地	京丹後市弥栄町木橋地区

土砂災害警戒区域・土砂災害特別警戒区域 区域図

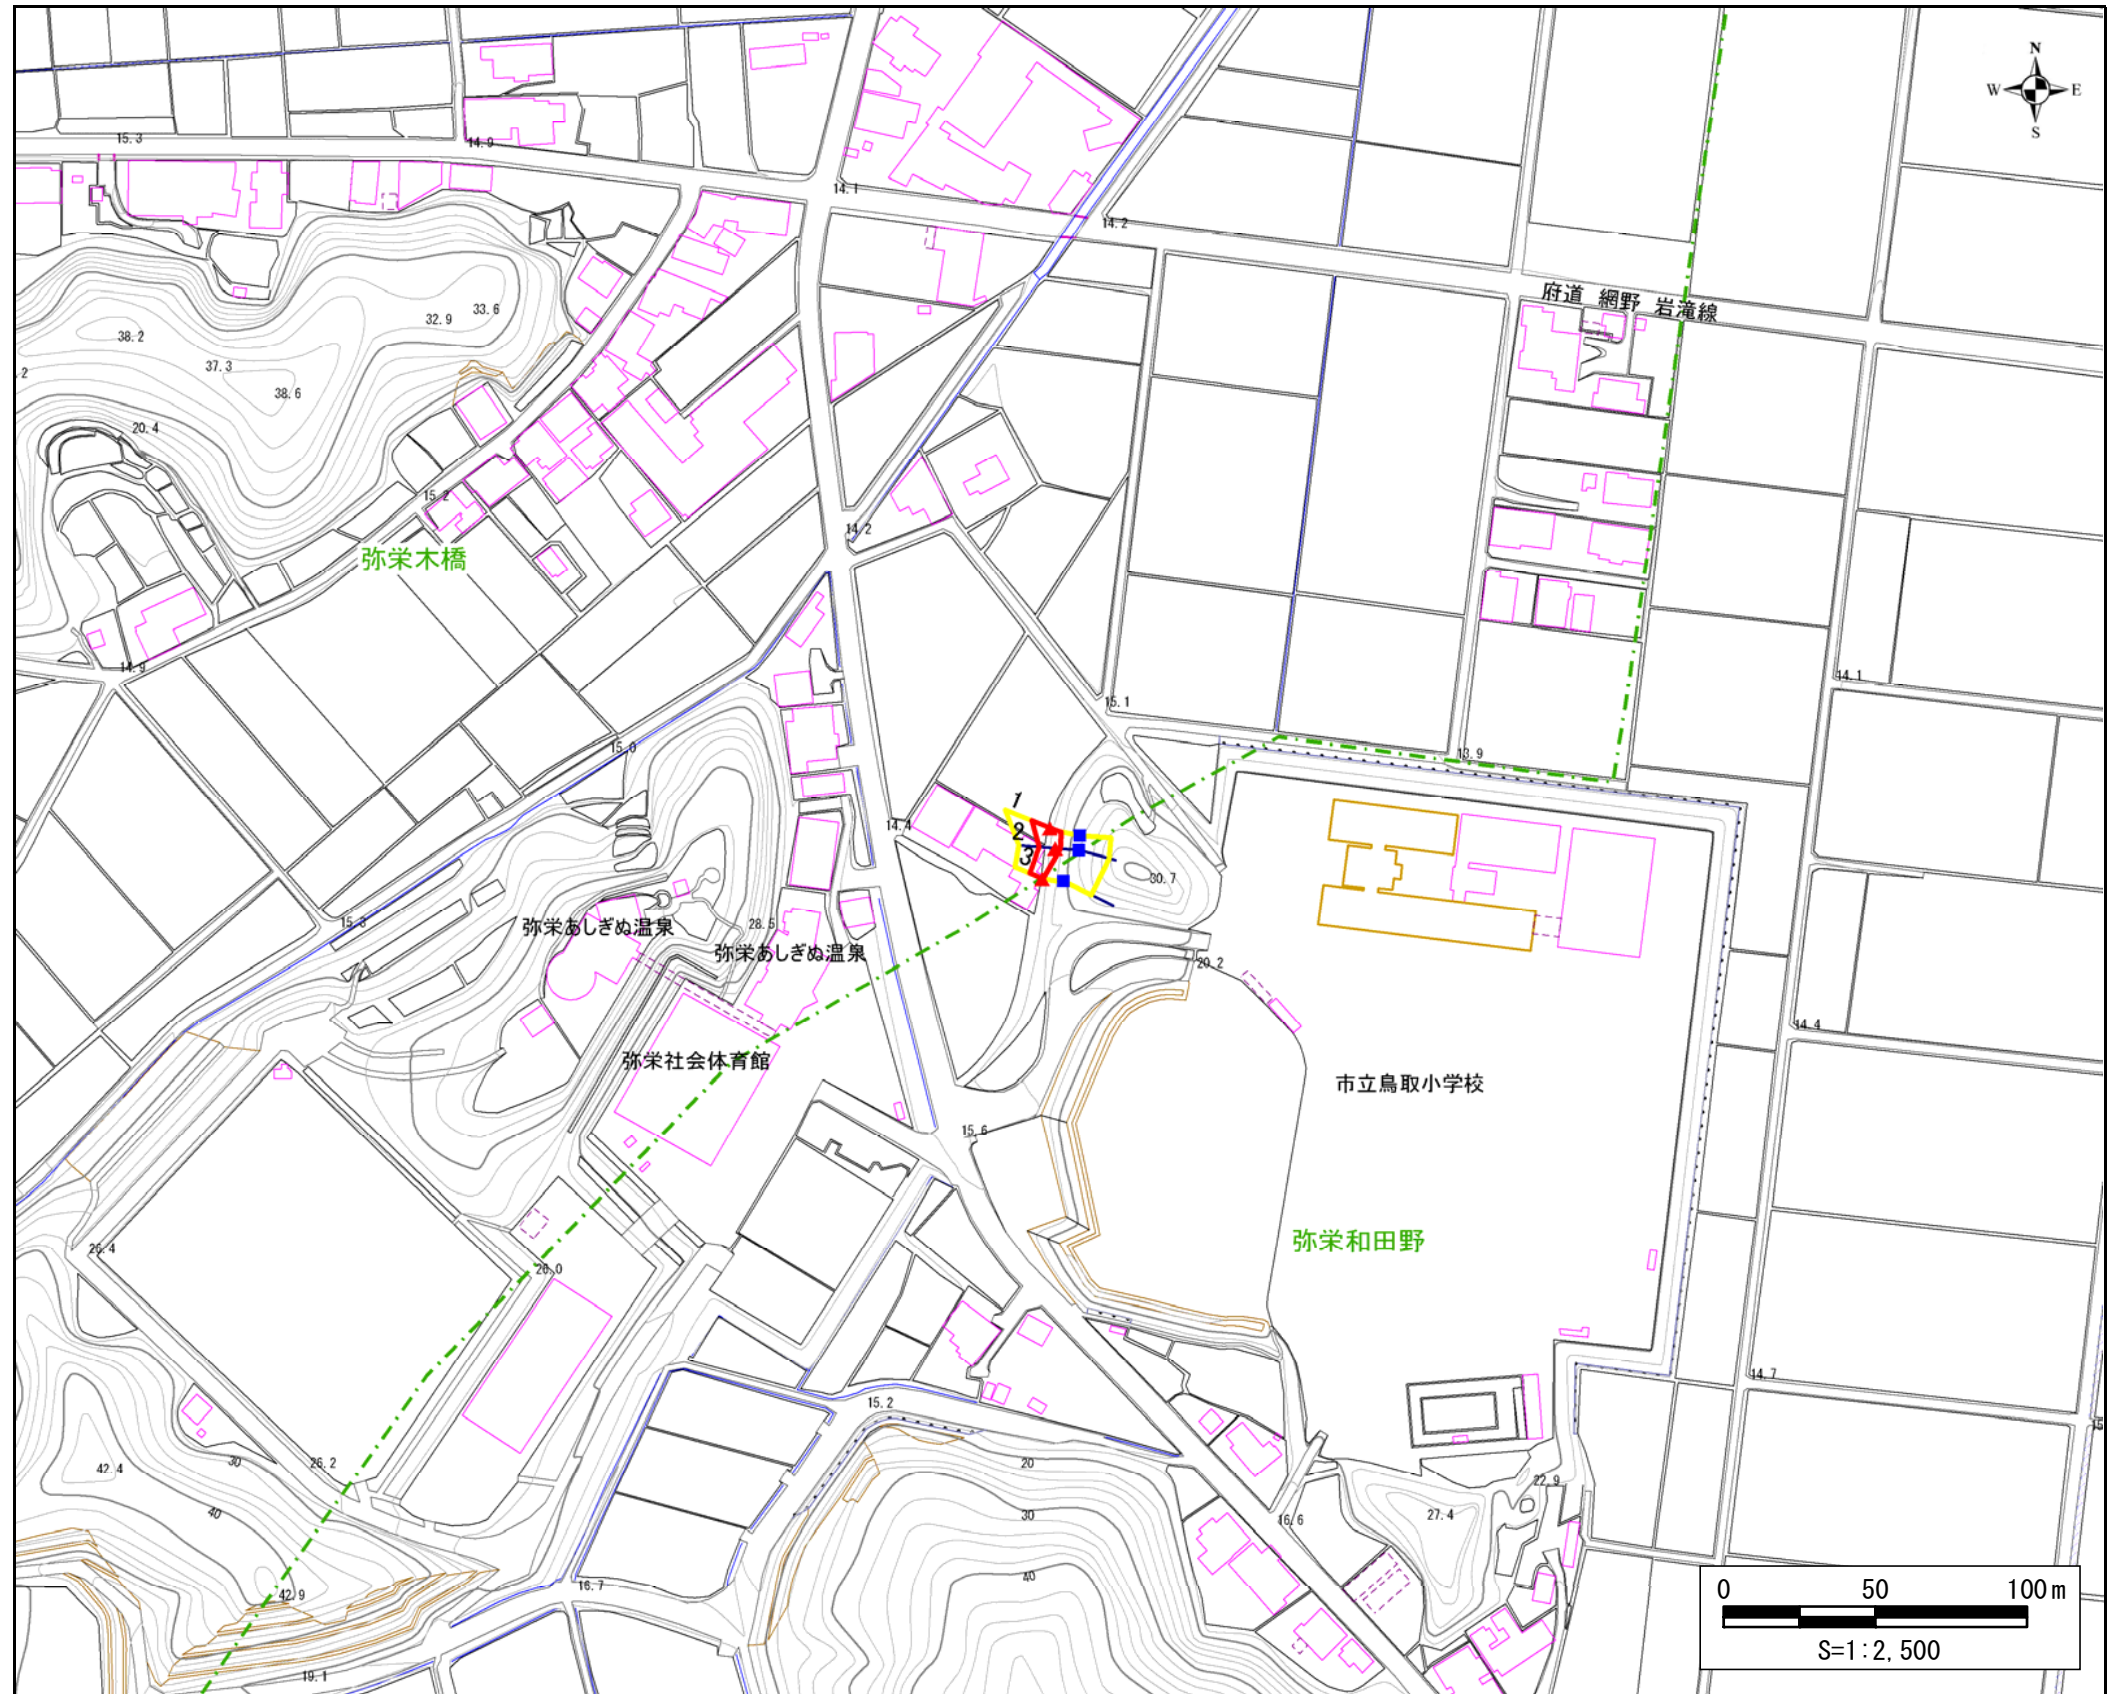
土砂災害警戒区域		
土砂災害特別警戒区域	土石等の(移動)高さが1m以下の場合 土石等の移動による力が100kN/m ² を超える区域	
	土石等の堆積の高さが3mを超える区域	
	それ以外の区域

移動による力の最大値 (kN/m ²)	83.8
移動高の最大(m)	1.0
堆積による力の最大値 (kN/m ²)	9.0
堆積高の最大(m)	1.8
