| 自然現象の種類 | 急傾斜地の崩壊 |
| 区域番号 | る1017 |
| 区域名 | 上常吉A |

土砂災害警戒区域・土砂災害特別警戒区域 区域図

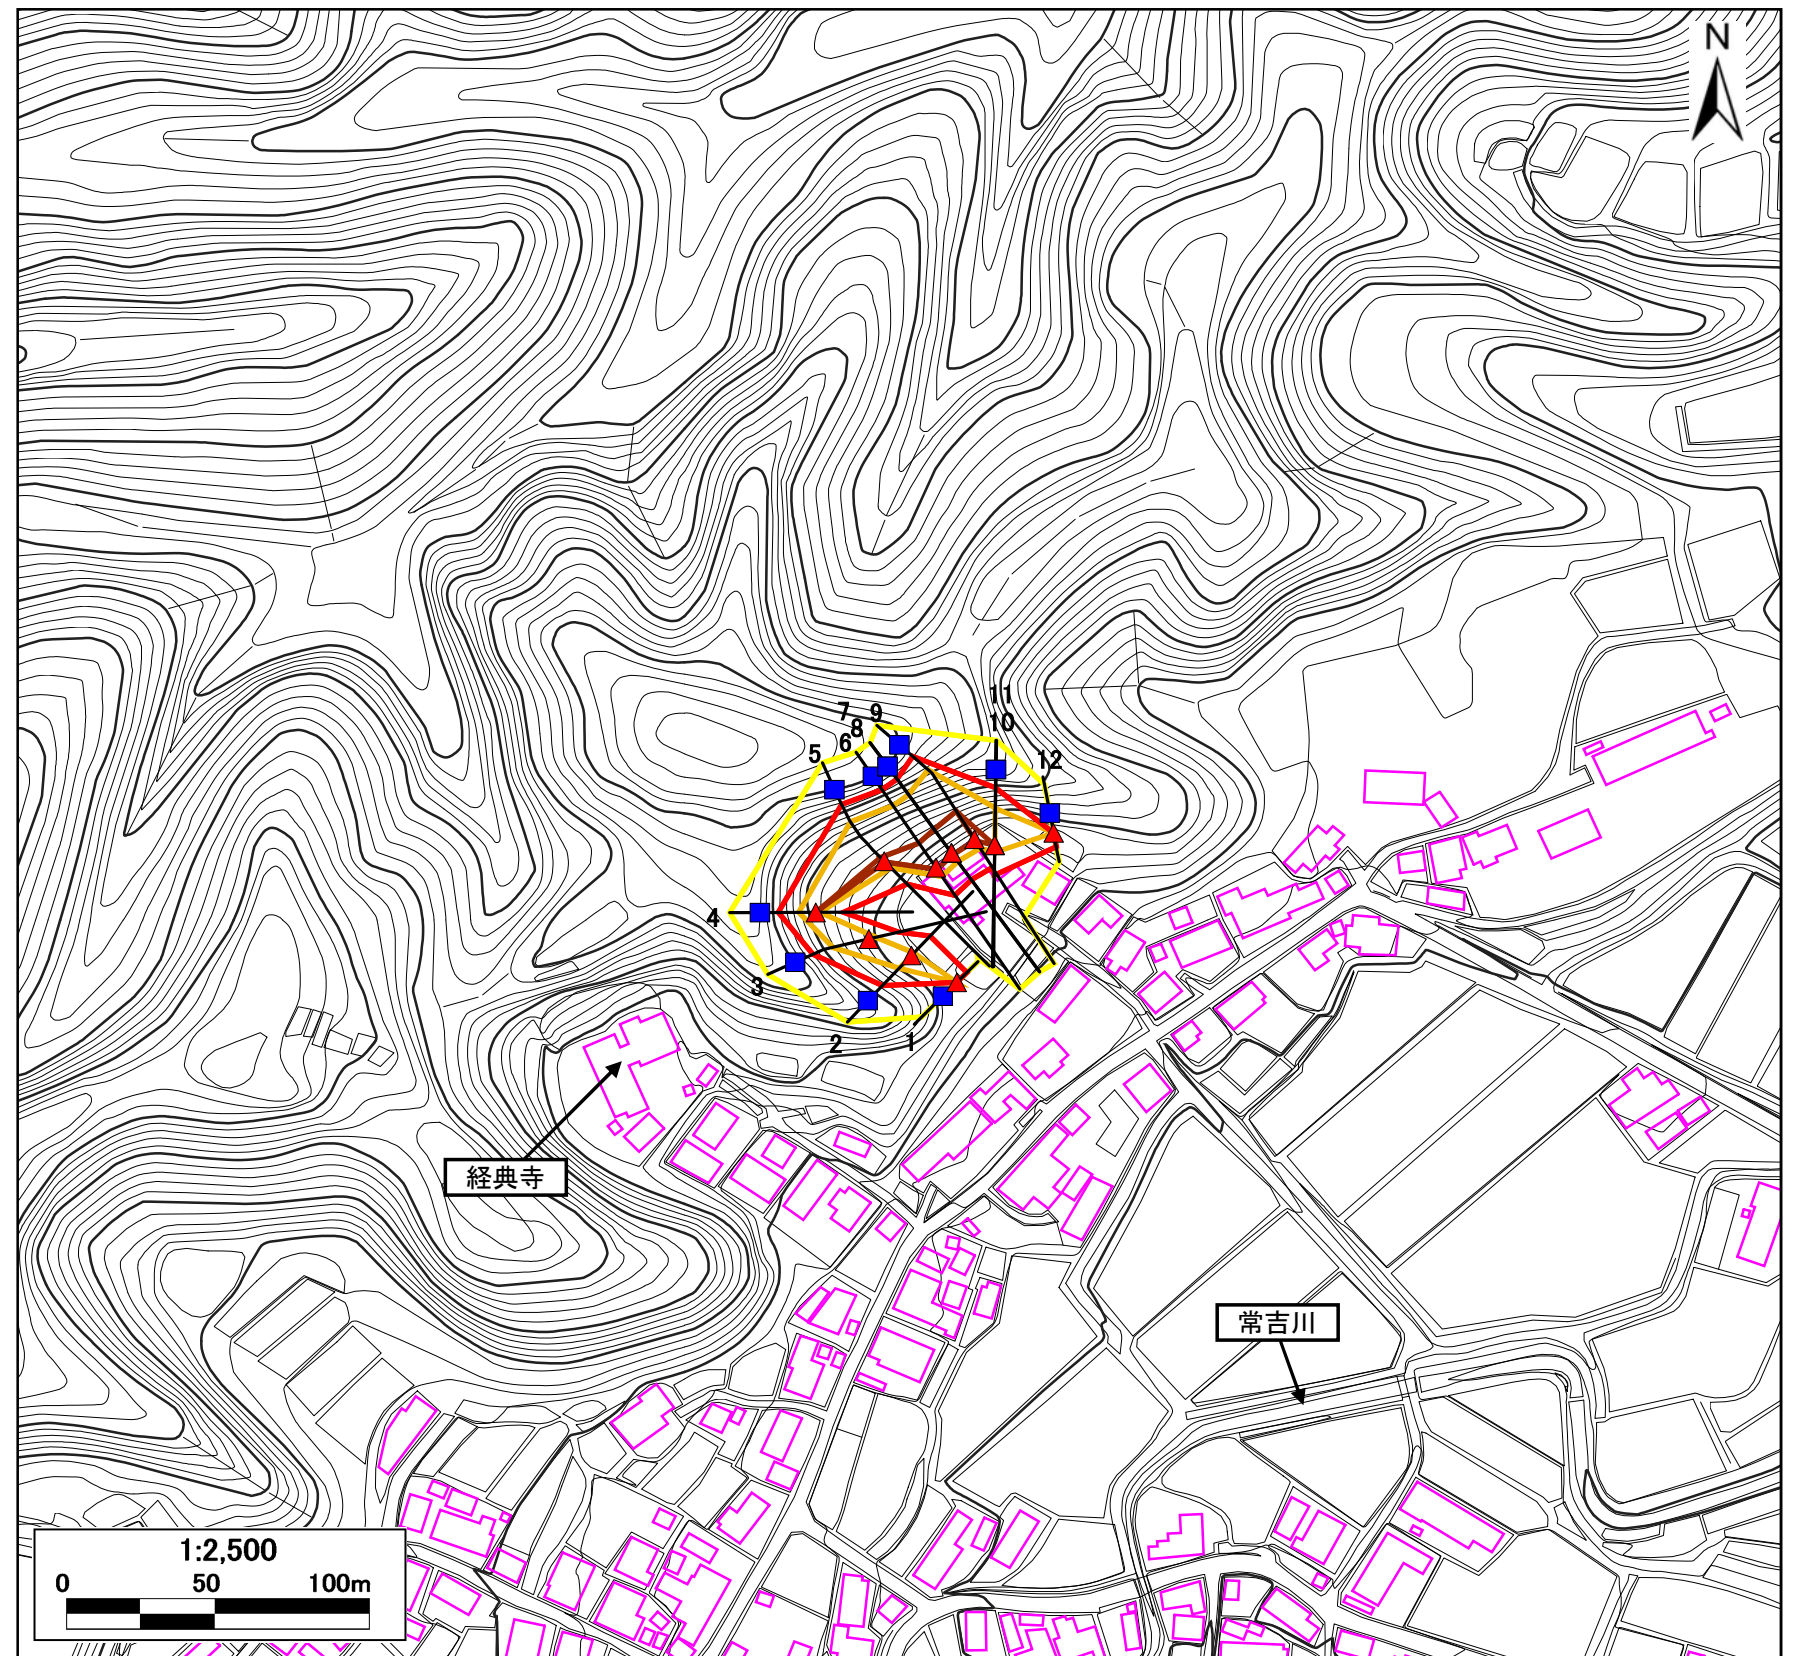
| 所在地 | 京都府京丹後市大宮町上常吉地区 |

| 土砂災害特別警戒区域 | 土石等の(移動)高さが1m以下の場合、土石等の移動による力が100kN/m ² を超える区域 | |
| | 土石等の堆積の高さが3mを超える区域 | |
| | それ以外の区域 | |

| 移動による力の最大値(kN/m ²) | 157.9 |
| 移動高の最大(m) | 1.0 |
| 堆積による力の最大値(kN/m ²) | 17.4 |
| 堆積高の最大(m) | 3.4 |
