自然現象の種類	急傾斜地の崩壊
区域番号	る1018
区域名	上常吉E
所在地	京都府京丹後市大宮町上常吉地区

土砂災害警戒区域・土砂災害特別警戒区域 区域図

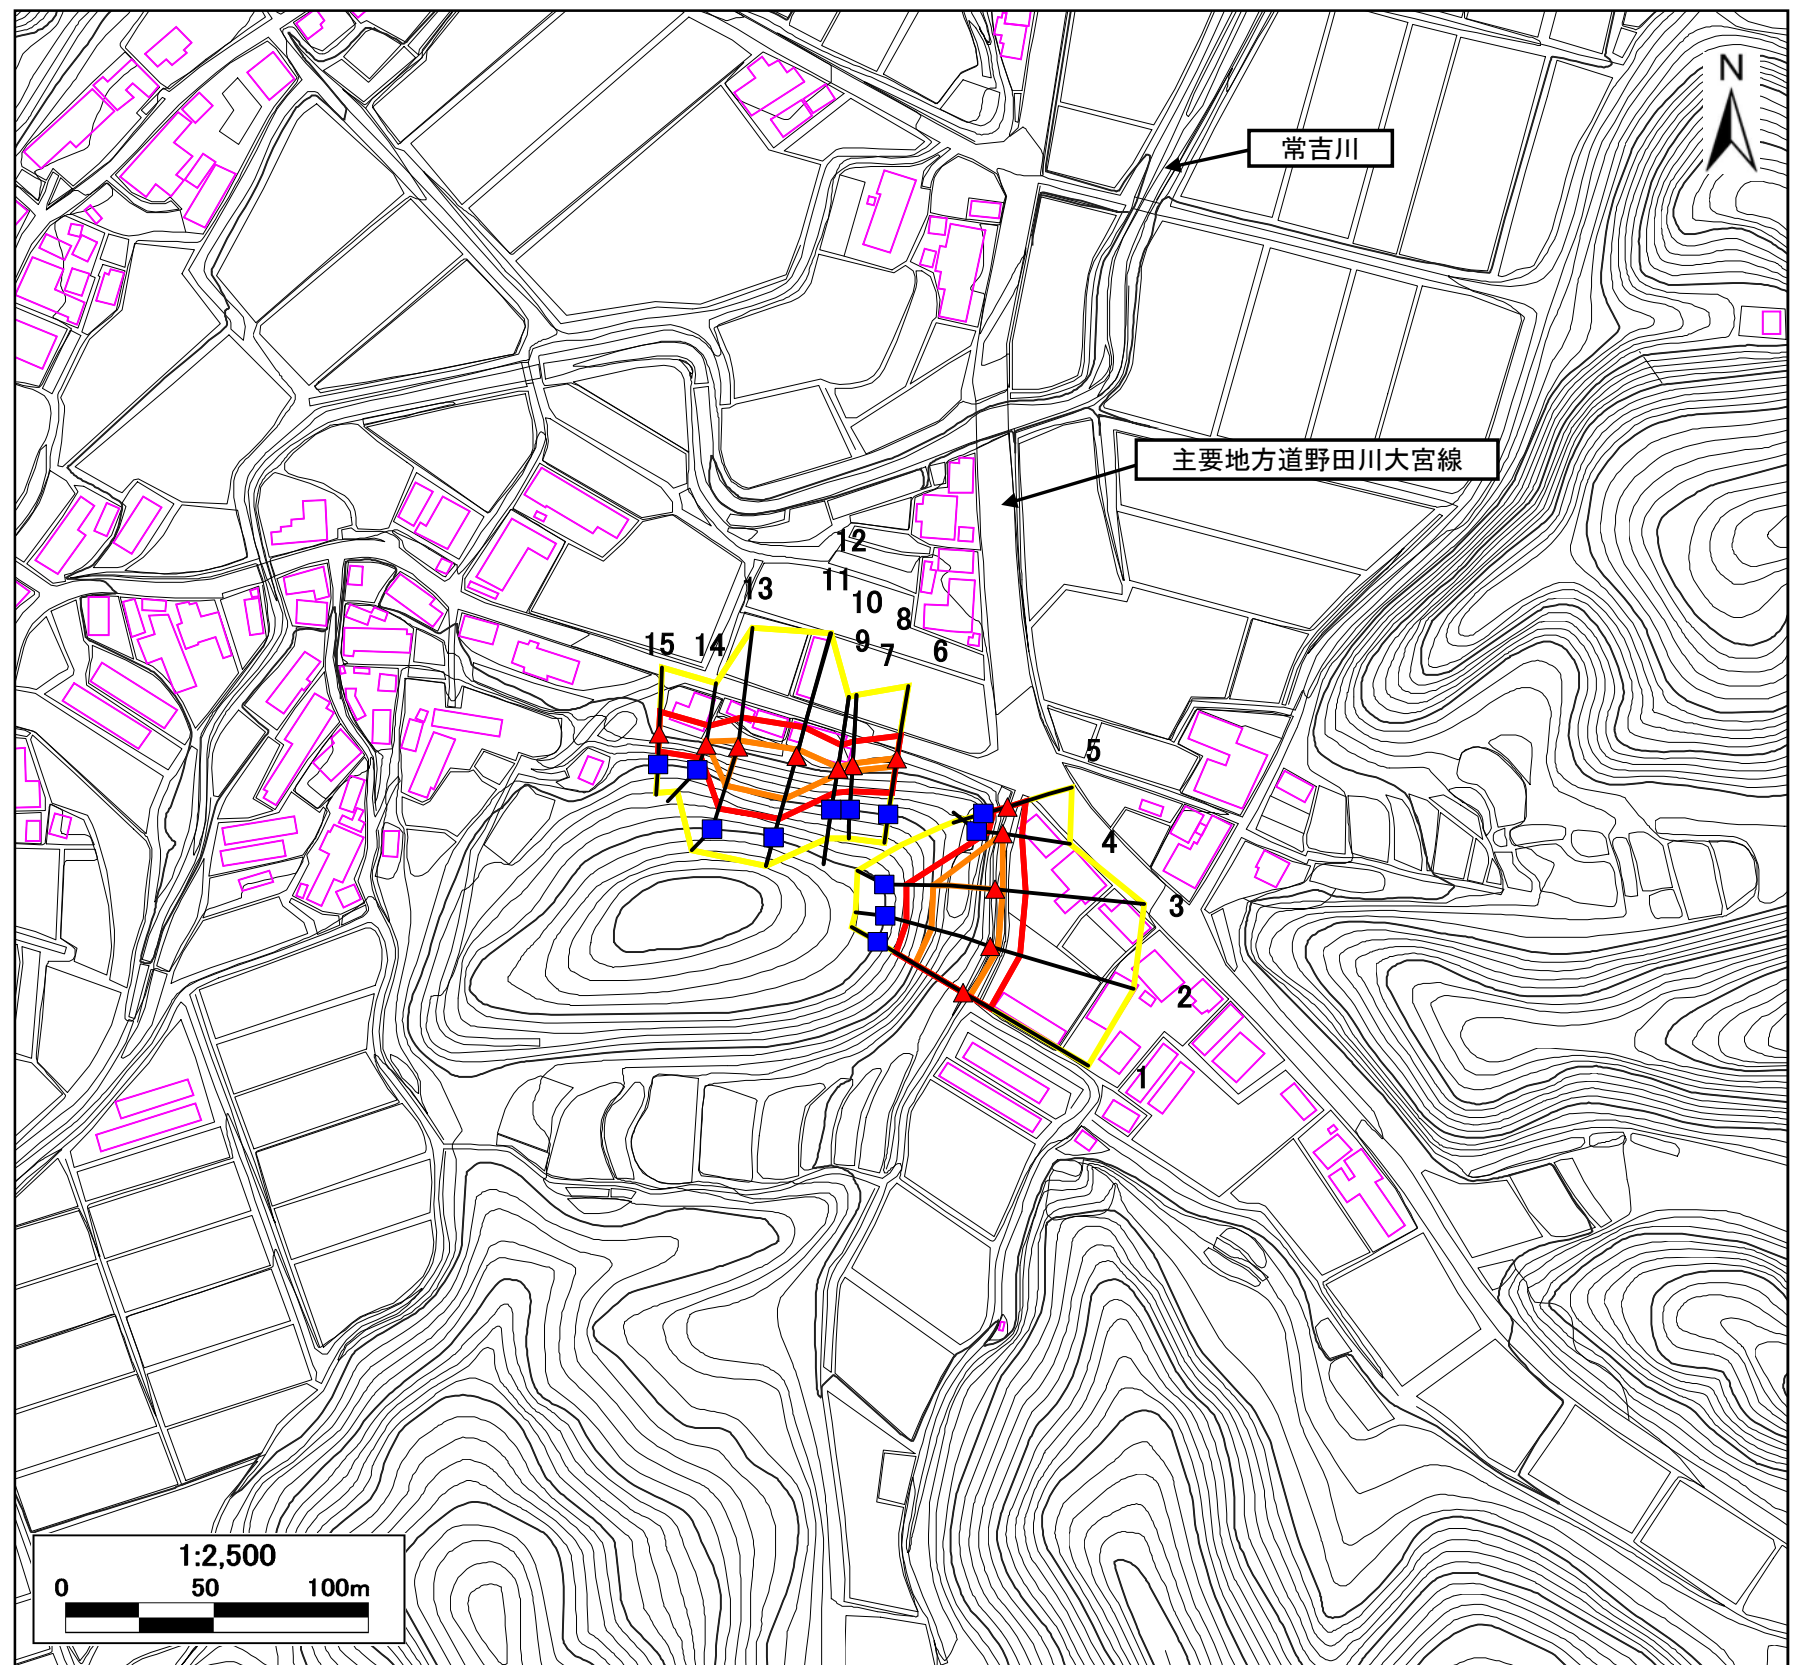
土砂災害警戒区域		
土砂災害特別警戒区域	土石等の(移動)高さが1m以下の場合、土石等の移動による力が100kN/m <sup>2</sup> を超える区域	
	土石等の堆積の高さが3mを超える区域	
	それ以外の区域

移動による力の最大値(kN/m <sup>2</sup> )	141.7
移動高の最大(m)	1.0
堆積による力の最大値(kN/m <sup>2</sup> )	13.8
堆積高の最大(m)	2.7
