自然現象の種類	急傾斜地の崩壊
区域番号	る1018-2
区域名	上常吉F
所在地	京都府京丹後市大宮町上常吉地区

土砂災害警戒区域・土砂災害特別警戒区域 区域図

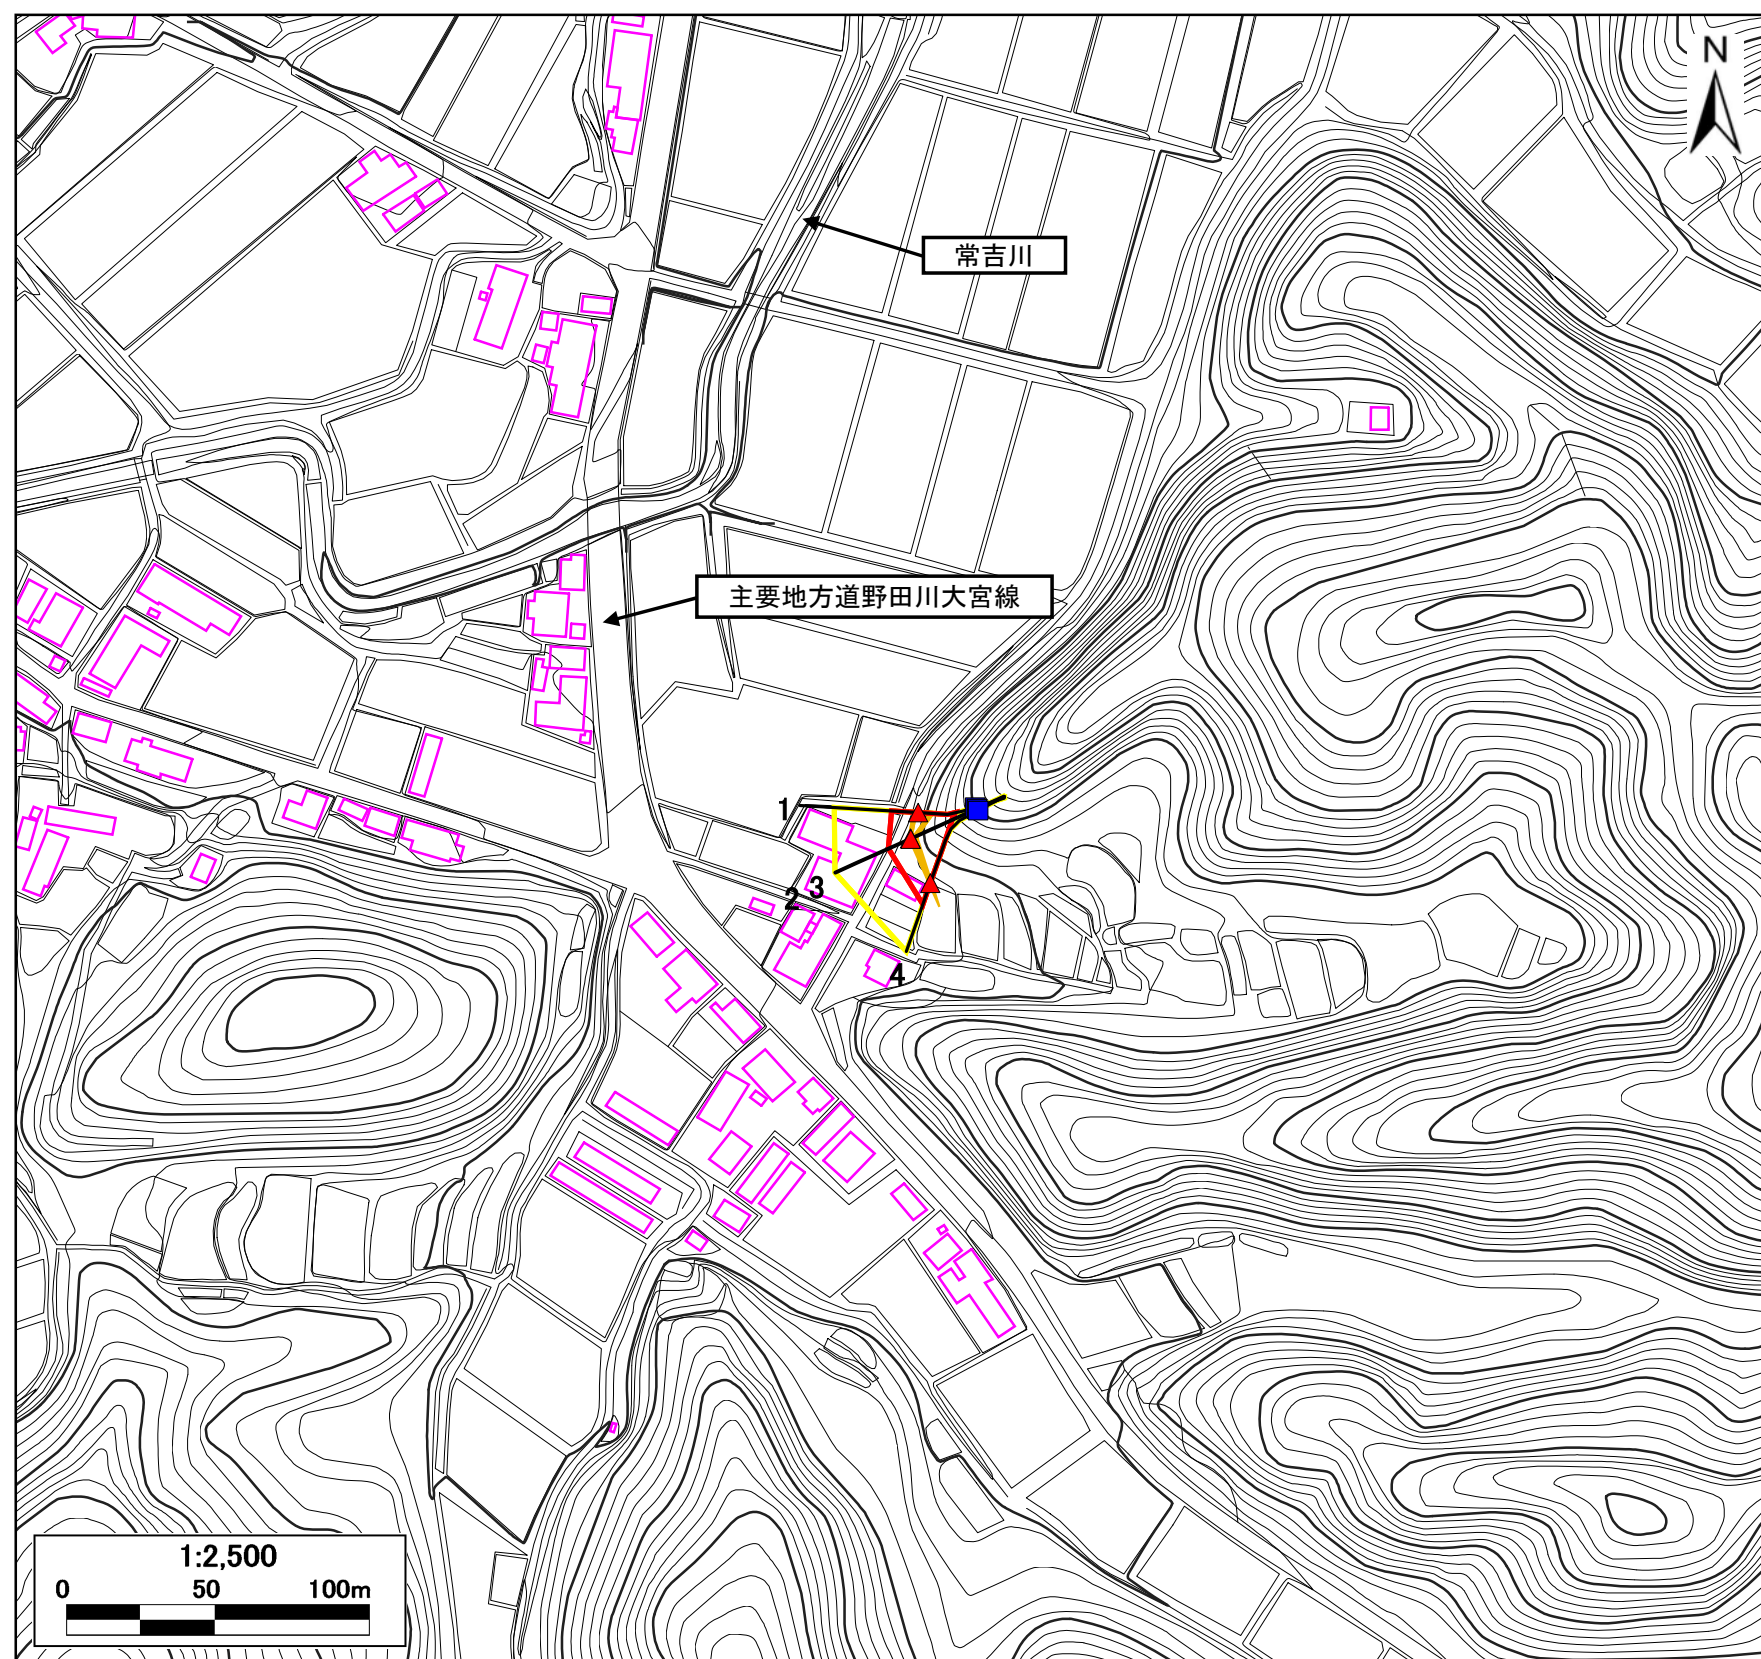
土砂災害警戒区域		
土砂災害特別警戒区域	土石等の(移動)高さが1m以下の場合、土石等の移動による力が100kN/m ² を超える区域	
	土石等の堆積の高さが3mを超える区域	
	それ以外の区域

移動による力の最大値(kN/m ²)	115.3
移動高の最大(m)	1.0
堆積による力の最大値(kN/m ²)	10.7
堆積高の最大(m)	2.1
