土砂災害警戒区域・土砂災害特別警戒区域 位置図

自然現象の種類	急傾斜地の崩壊
区域番号	る1018-3
区域名	上常吉G
所在地	京都府京丹後市大宮町上常吉地区

土砂災害警戒区域・土砂災害特別警戒区域 区域図

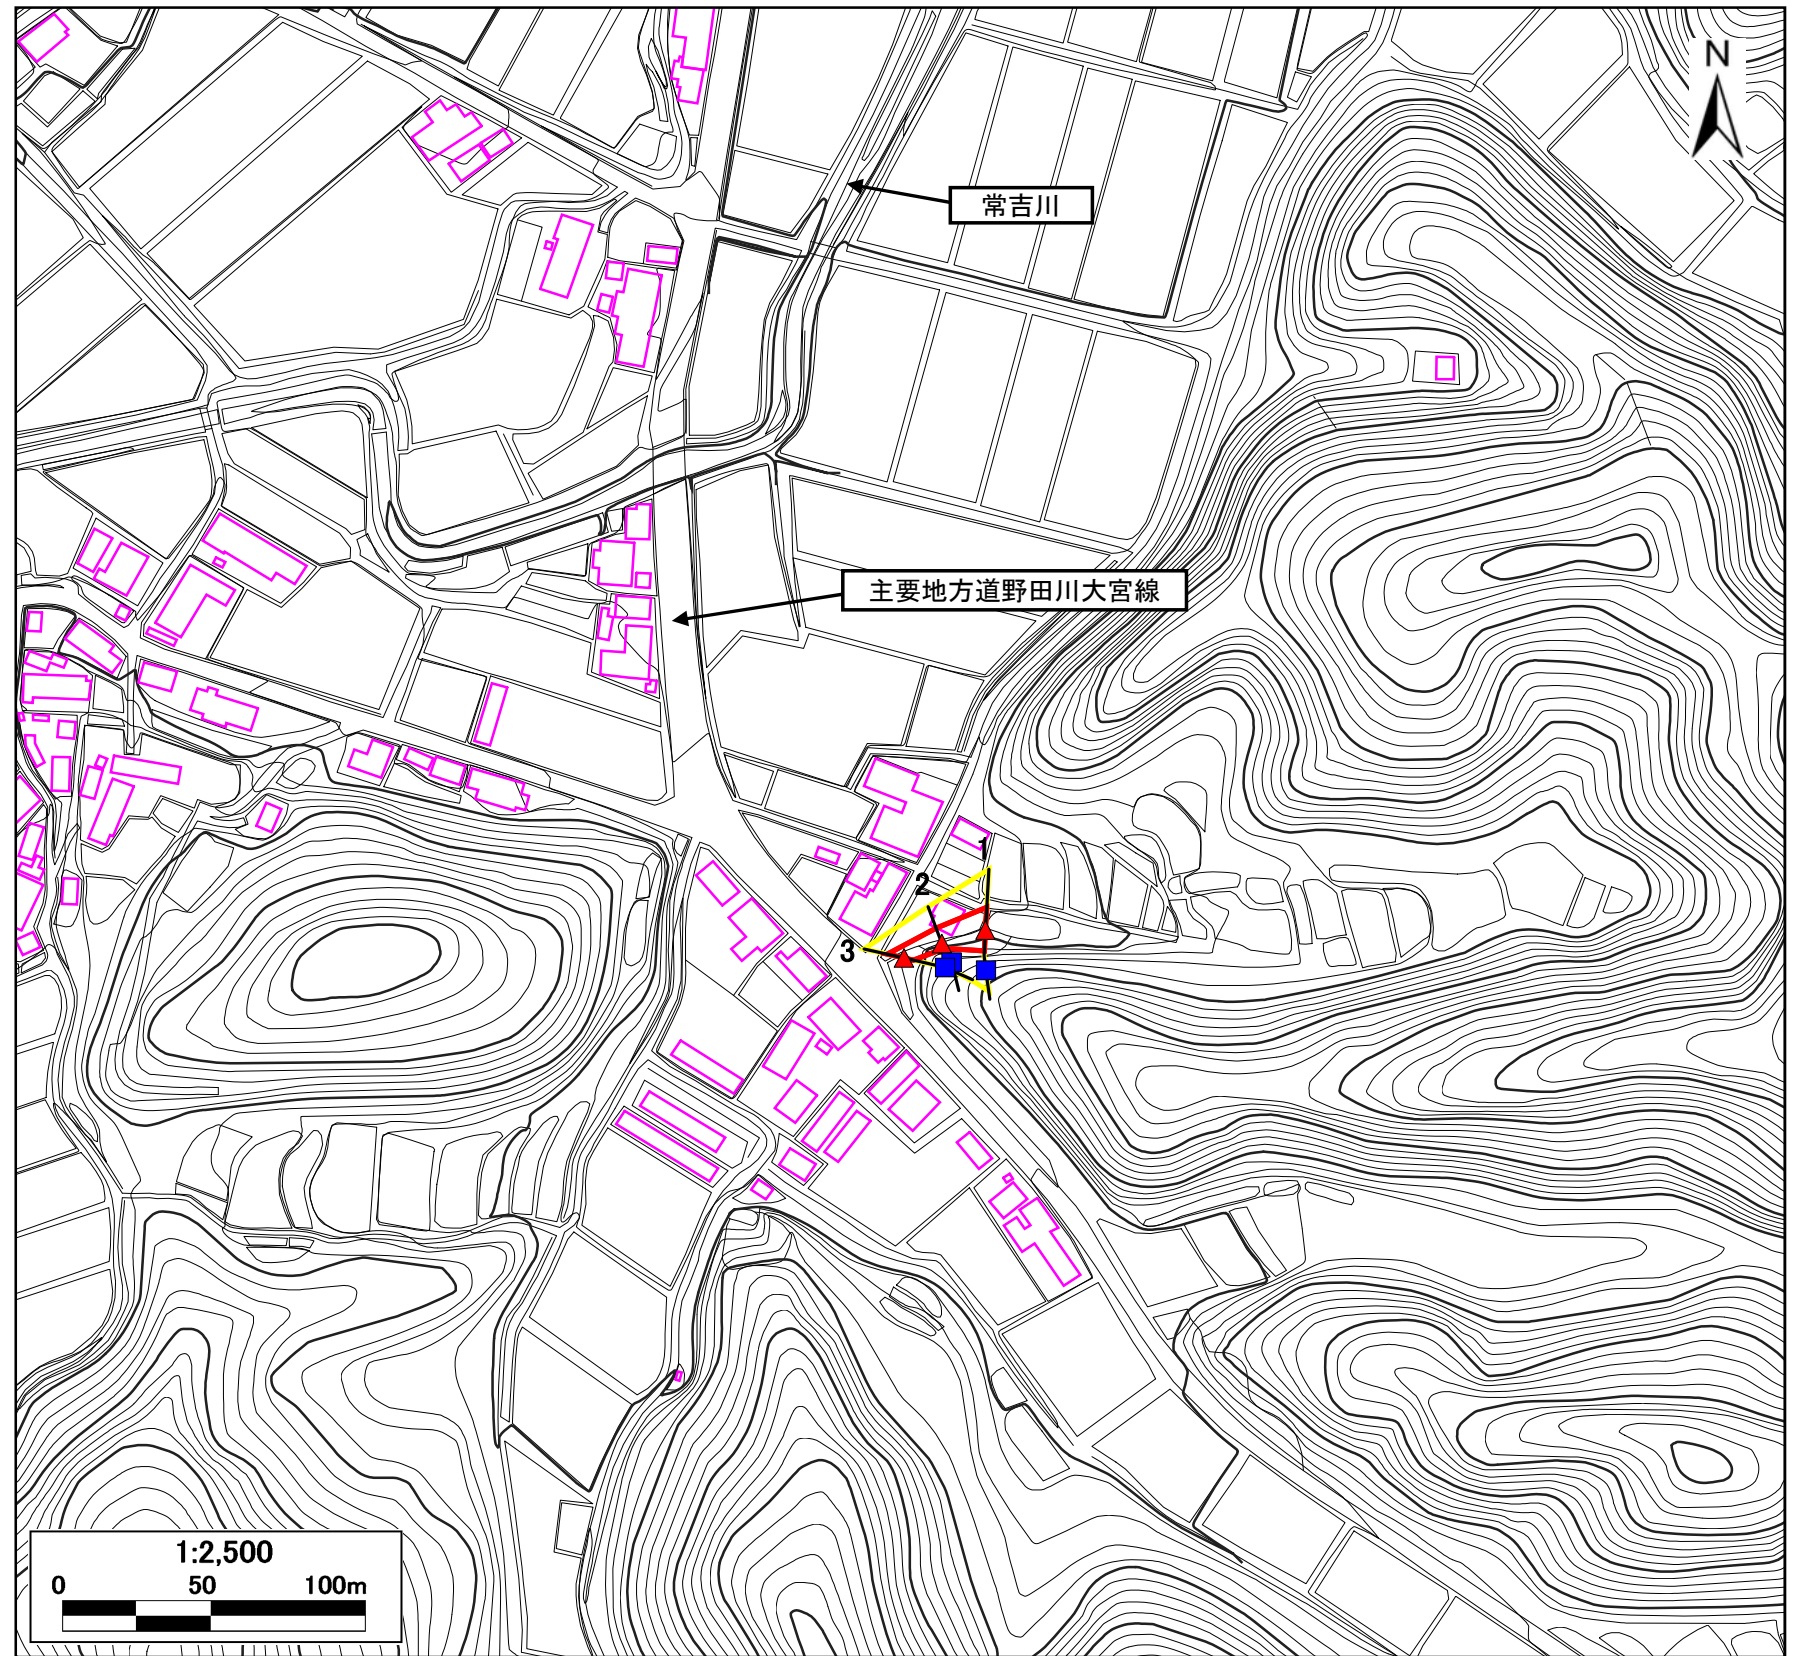
土砂災害警戒区域		
土砂災害特別警戒区域	土石等の（移動）高さが1m以下の場合、土石等の移動による力が100kN/m <sup>2</sup> を超える区域	
	土石等の堆積の高さが3mを超える区域	
	それ以外の区域

移動による力の最大値(kN/m <sup>2</sup> )	99.2
移動高の最大(m)	1.0
堆積による力の最大値(kN/m <sup>2</sup> )	10.9
堆積高の最大(m)	2.2
