土砂災害警戒区域・土砂災害特別警戒区域 位置図

自然現象の種類	急傾斜地の崩壊
区域番号	る1024-2
区域名	岩屋寺A
所在地	京都府京丹后市大宮町谷内地区

土砂災害警戒区域・土砂災害特別警戒区域 区域図

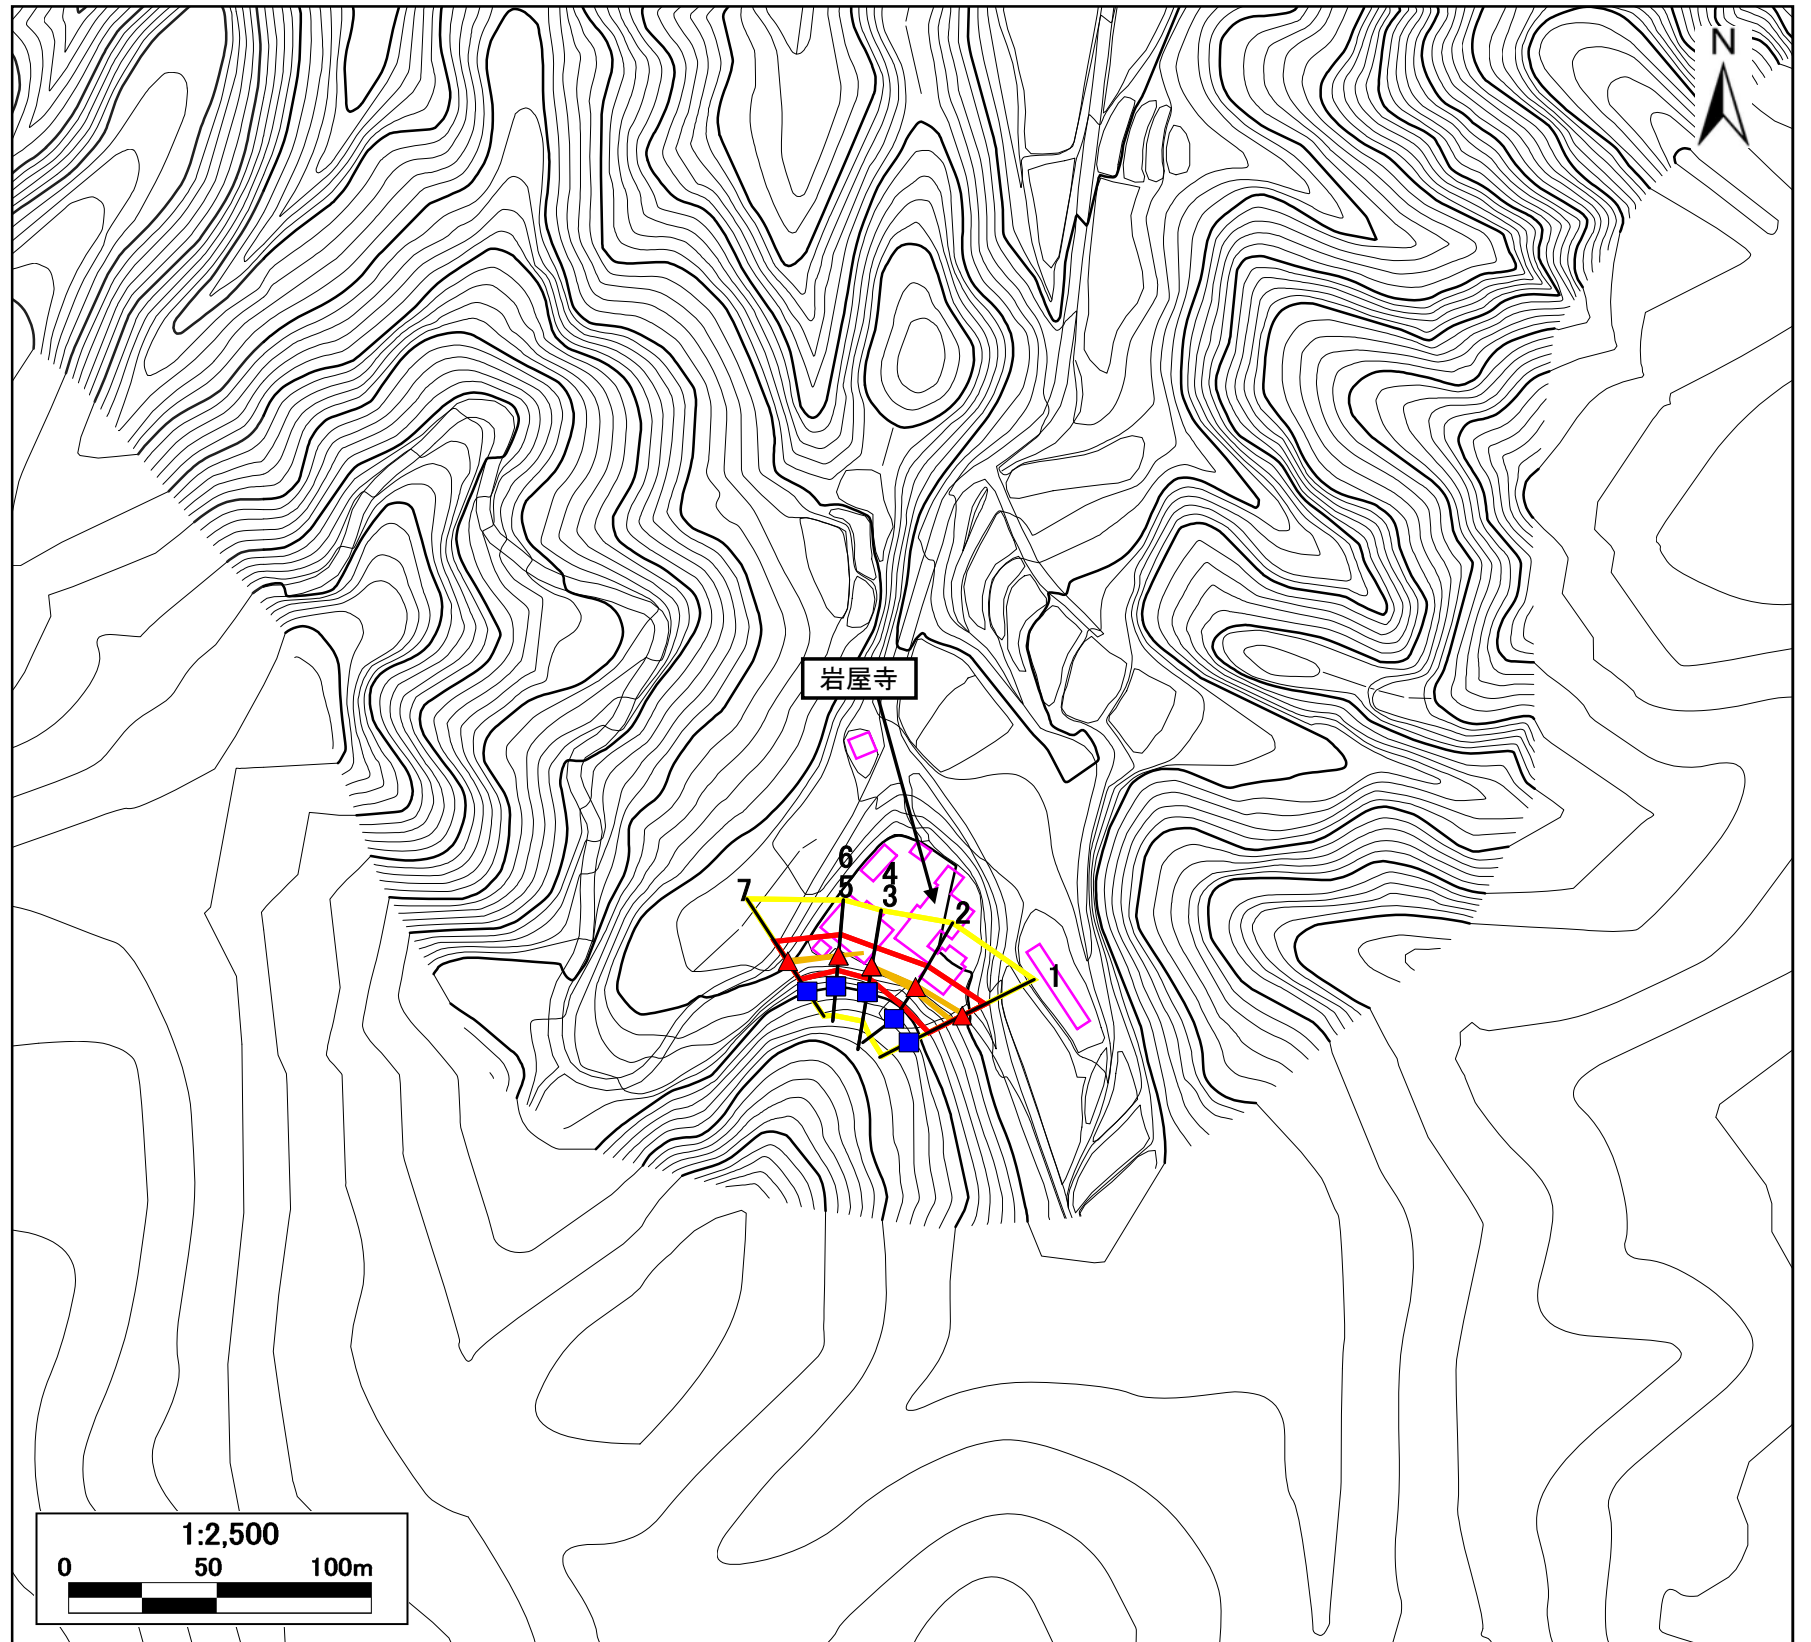
土砂災害警戒区域		
土砂災害特別警戒区域	土石等の(移動)高さが1m以下の場合、土石等の移動による力が100kN/m ² を超える区域	
	土石等の堆積の高さが3mを超える区域	
	それ以外の区域

移動による力の最大値(kN/m ²)	111.4
移動高の最大(m)	1.0
堆積による力の最大値(kN/m ²)	12.5
堆積高の最大(m)	2.5
