自然現象の種類	急傾斜地の崩壊
区域番号	り2041-9
区域名	久次I
所在地	京都府京丹後市峰山町久次地区

土砂災害警戒区域・土砂災害特別警戒区域 区域図

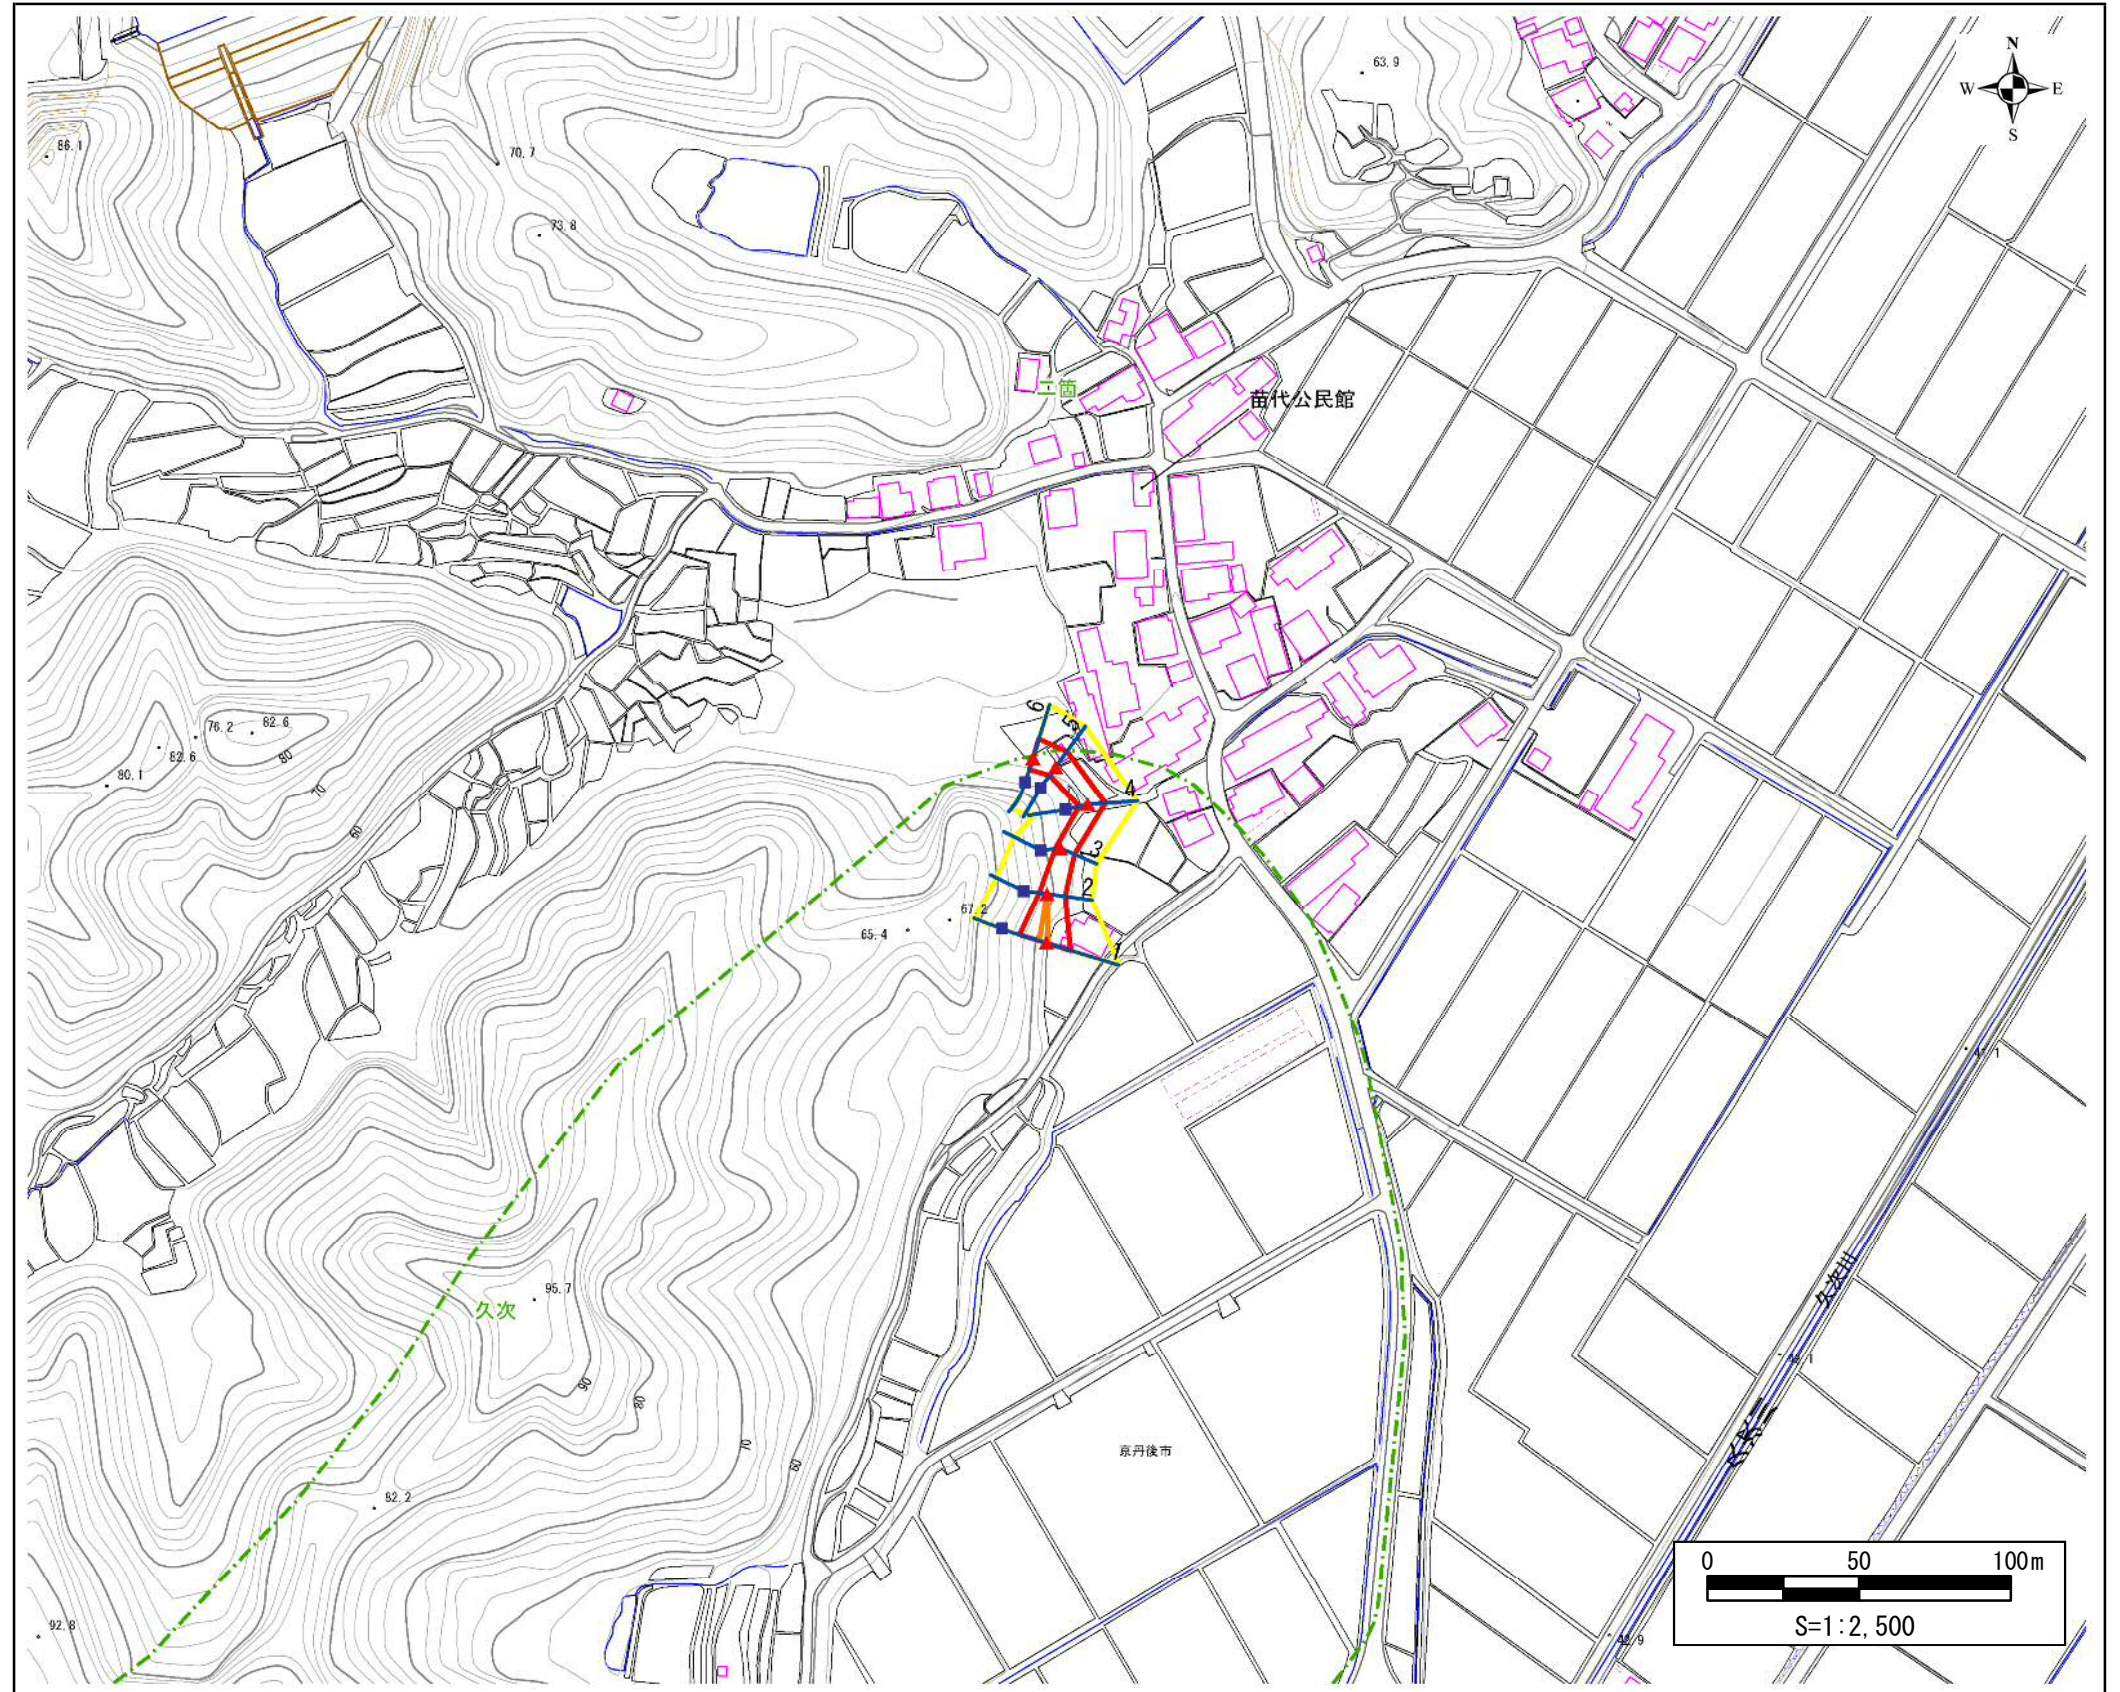
土砂災害警戒区域	
土砂災害特別警戒区域	
それ以外の区域

移動による力の最大値 (kN/m <sup>2</sup> )	110.5
移動高の最大(m)	1.0
堆積による力の最大値 (kN/m <sup>2</sup> )	11.4
堆積高の最大(m)	2.3
