土砂災害警戒区域・土砂災害特別警戒区域 位置図

自然現象の種類	急傾斜地の崩壊
区域番号	A1066-3
区域名	円頓寺C
所在地	京都府京丹後市久美浜町円頓寺地区

土砂災害警戒区域・土砂災害特別警戒区域 区域図

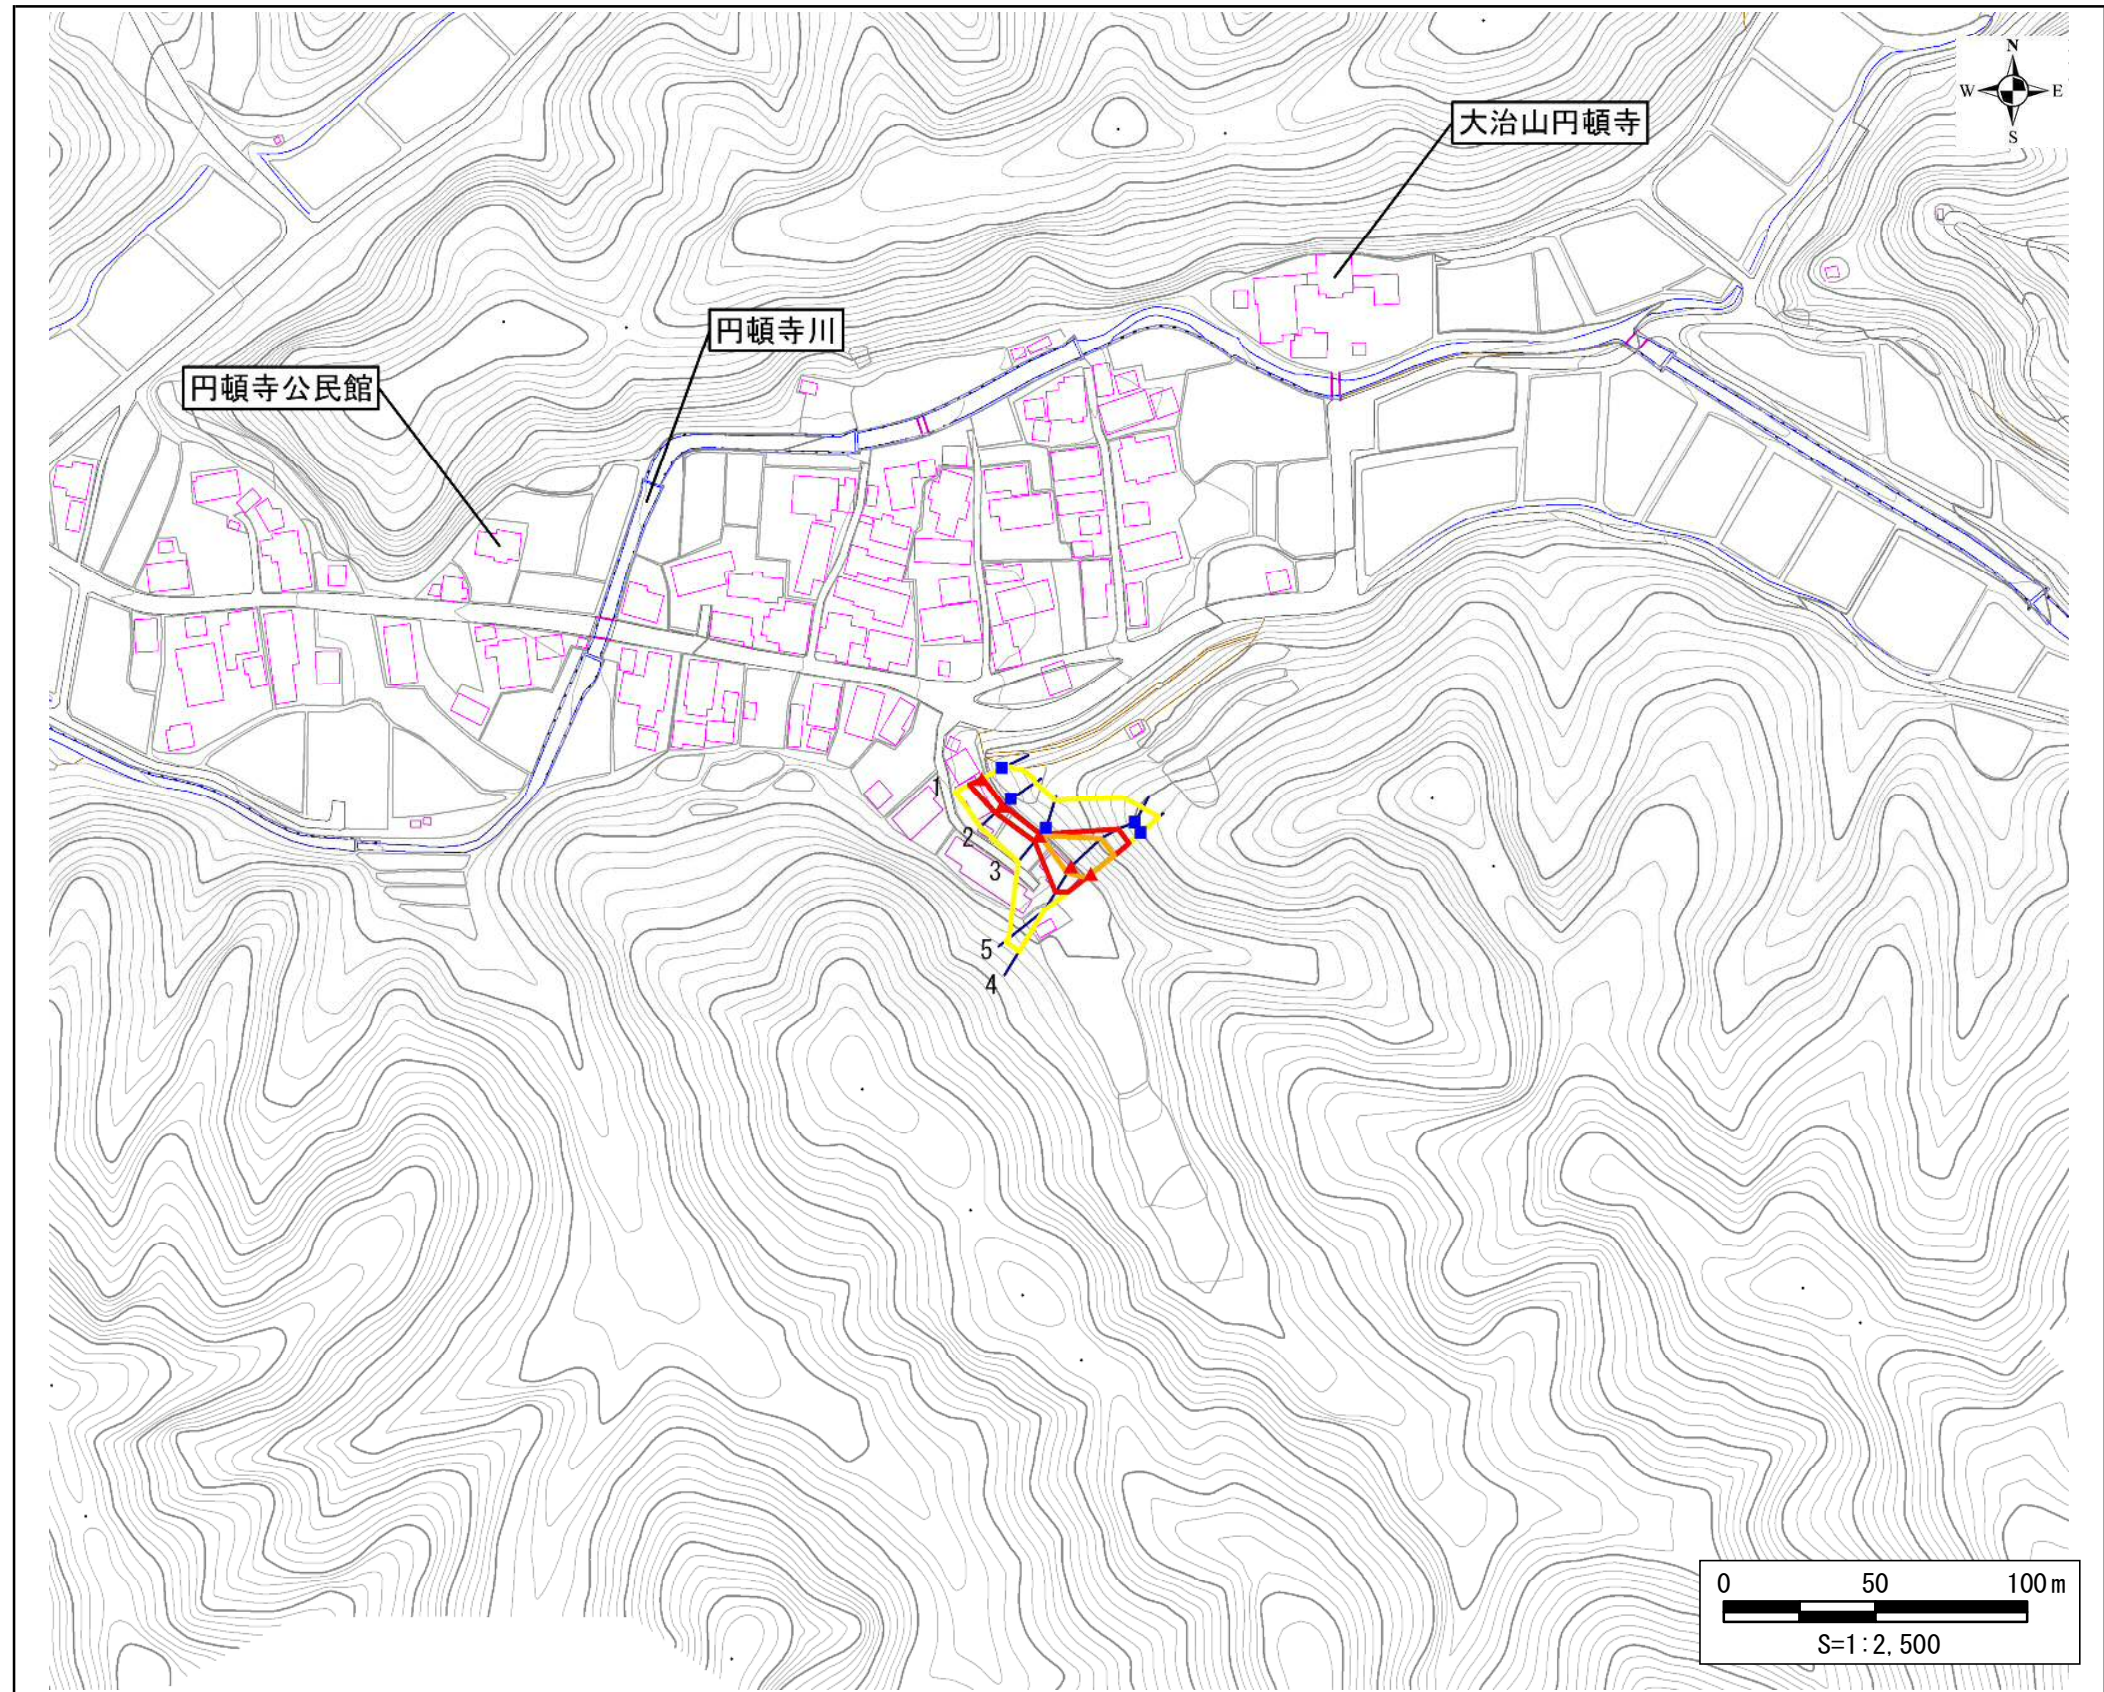
土砂災害警戒区域		
土砂災害特別警戒区域	土石等の(移動)高さが1m以下の場合 土石等の移動による力が100kN/m <sup>2</sup> を超える区域	
	土石等の堆積の高さが3mを超える区域	
	それ以外の区域

移動による力の最大値 (kN/m <sup>2</sup> )	140.4
移動高の最大(m)	1.0
堆積による力の最大値 (kN/m <sup>2</sup> )	14.7
堆積高の最大(m)	2.9
