自然現象の種類	急傾斜地の崩壊
区域番号	あ1832
区域名	今熊野E
所在地	京都市東山区今熊野南日吉町

土砂災害警戒区域・土砂災害特別警戒区域 区域図

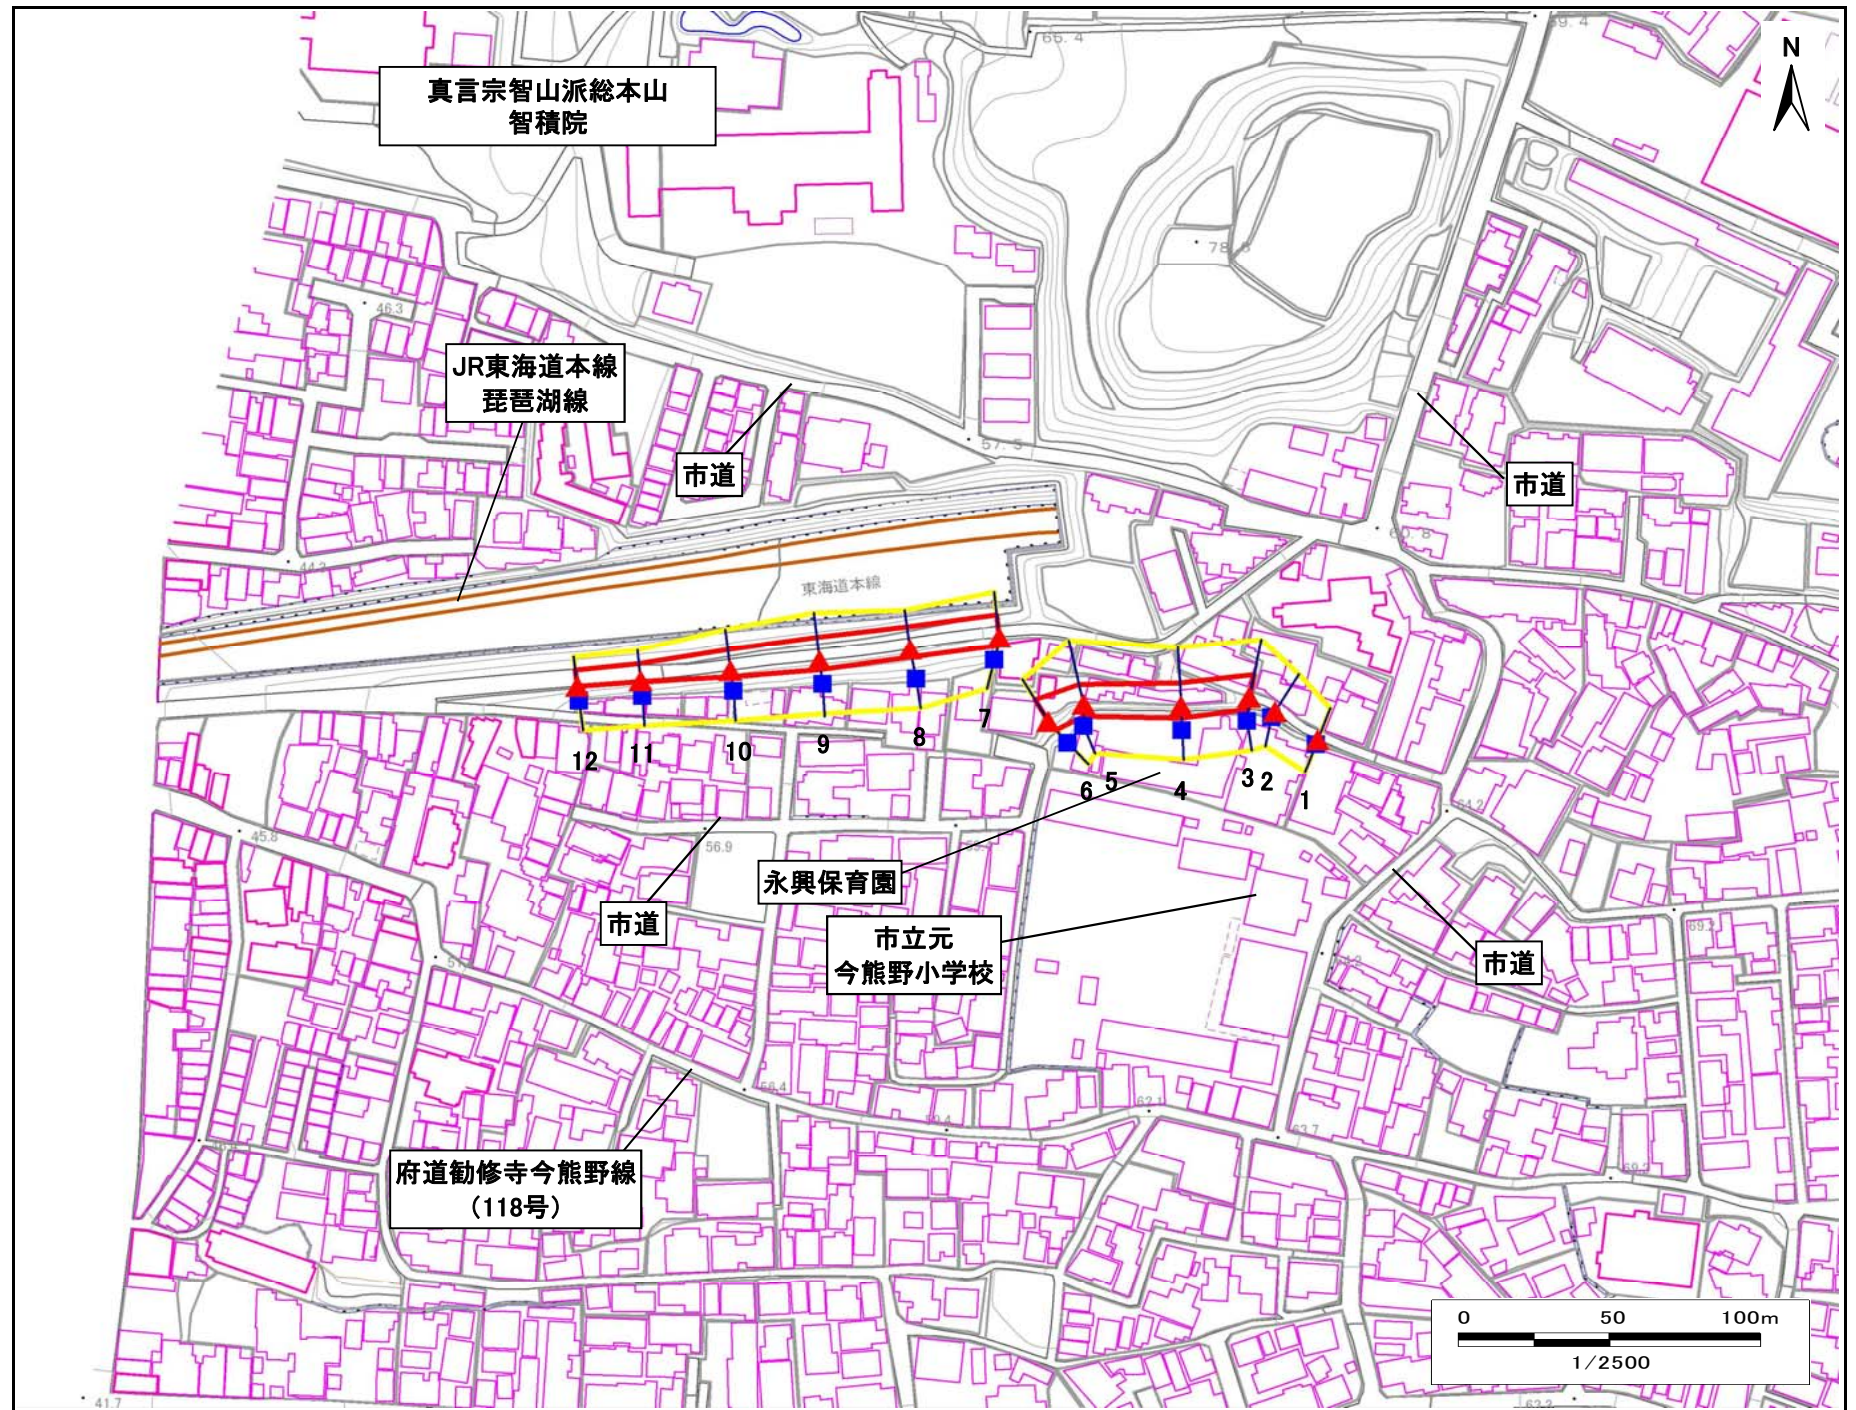
土砂災害警戒区域		
土砂災害特別警戒区域	土石等の(移動)高さが1m以下の場合、 土石等の移動による力が100kN/m ² を超える区域	
	土石等の堆積の高さが3mを超える区域	
	それ以外の区域

▲ : 斜面下端
■ : 斜面上端

移動による力の最大値(kN/m ²)	91.9
移動高の最大(m)	1.0
堆積による力の最大値(kN/m ²)	14.6
堆積高の最大(m)	2.9
