土砂災害警戒区域・土砂災害特別警戒区域 位置図

自然現象の種類	急傾斜地の崩壊
区域番号	あ1835
区域名	今熊野H
所在地	京都市東山区今熊野南日吉町

土砂災害警戒区域・土砂災害特別警戒区域 区域図

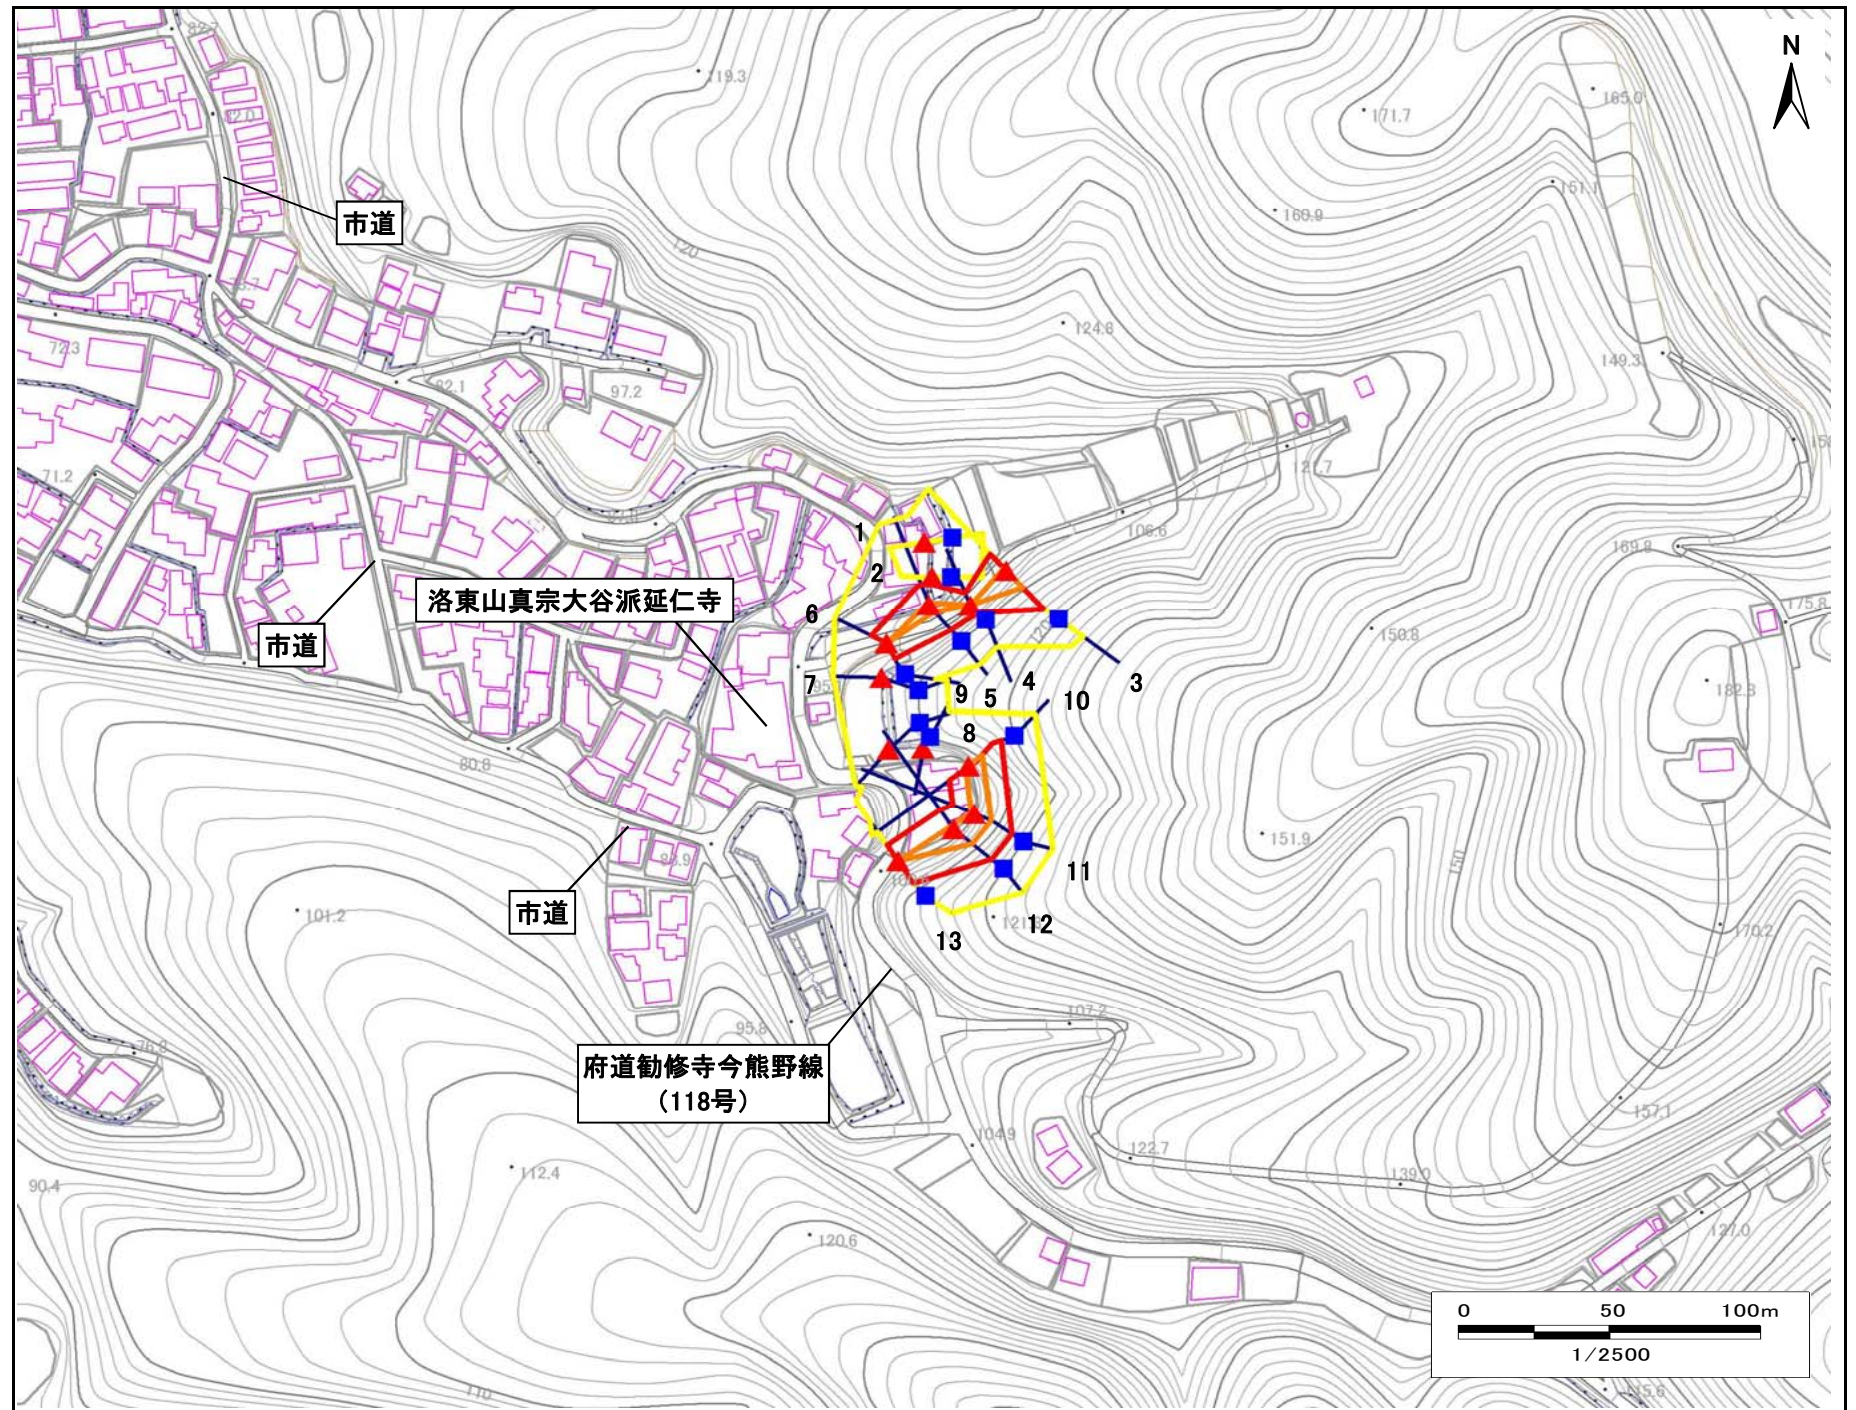
土砂災害警戒区域		
土砂災害特別警戒区域	土石等の(移動)高さが1m以下の場合、 土石等の移動による力が100kN/m ² を超える区域	
	土石等の堆積の高さが3mを超える区域	
	それ以外の区域

▲ : 斜面下端
■ : 斜面上端

移動による力の最大値(kN/m ²)	124.9
移動高の最大(m)	1.0
堆積による力の最大値(kN/m ²)	13.0
堆積高の最大(m)	3.0
