土砂災害警戒区域・土砂災害特別警戒区域 位置図

自然現象の種類	急傾斜地の崩壊
区域番号	あ1836
区域名	今熊野1
所在地	京都市東山区今熊野南日吉町

土砂災害警戒区域・土砂災害特別警戒区域 区域図

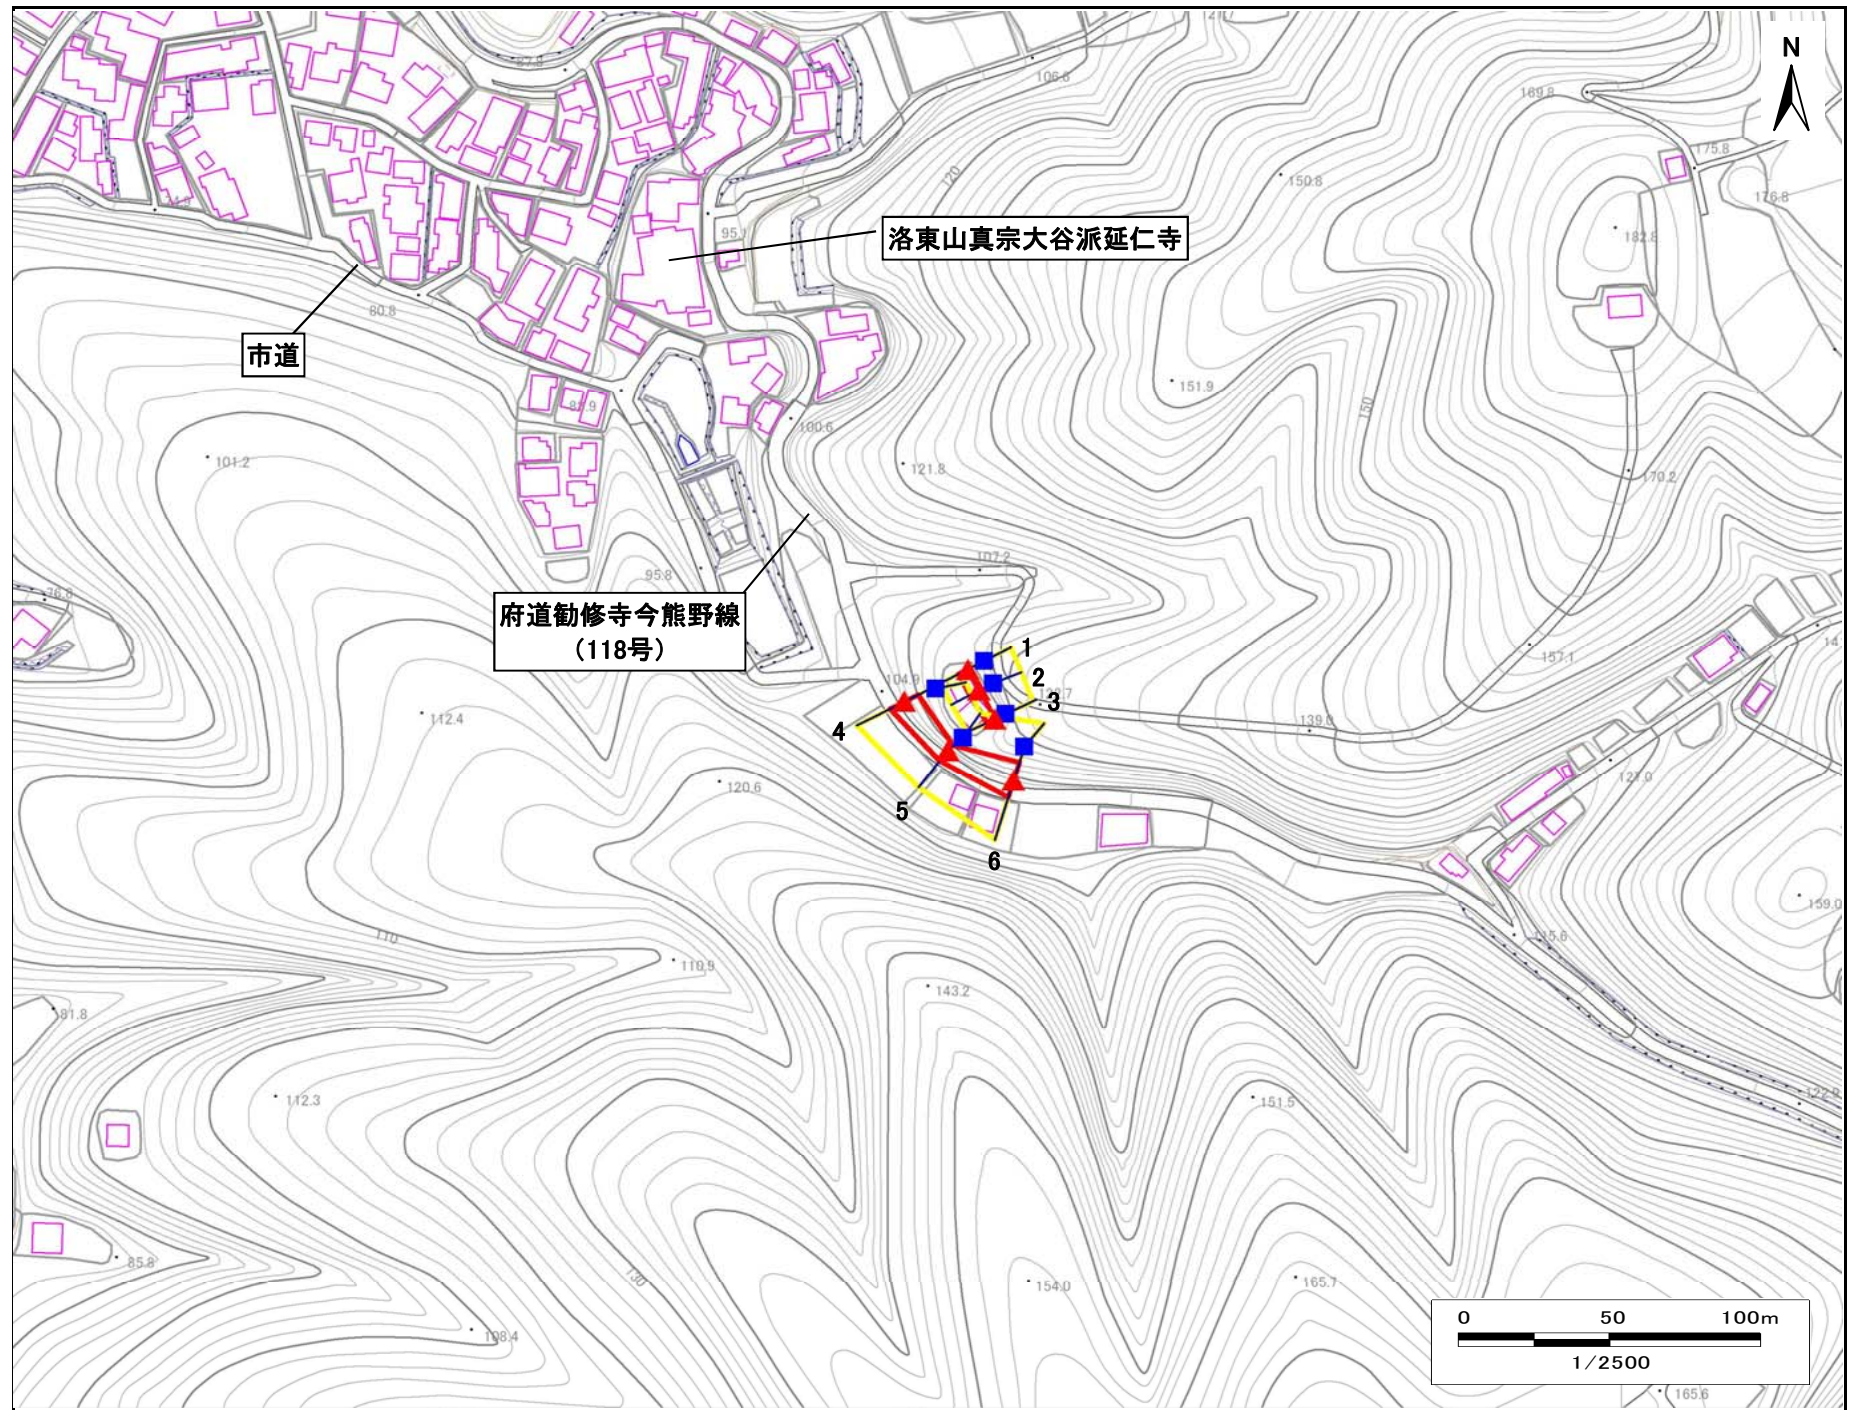
土砂災害警戒区域		
土砂災害特別警戒区域	土石等の(移動)高さが1m以下の場合、 土石等の移動による力が100kN/m ² を超える区域	
	土石等の堆積の高さが3mを超える区域	
	それ以外の区域

▲ : 斜面下端
■ : 斜面上端

移動による力の最大値(kN/m ²)	90.5
移動高の最大(m)	1.0
堆積による力の最大値(kN/m ²)	10.2
堆積高の最大(m)	2.3
