土砂災害警戒区域・土砂災害特別警戒区域 位置図

自然現象の種類	急傾斜地の崩壊
区域番号	あ1839
区域名	今熊野L
所在地	京都市東山区今熊野南日吉町

土砂災害警戒区域・土砂災害特別警戒区域 区域図

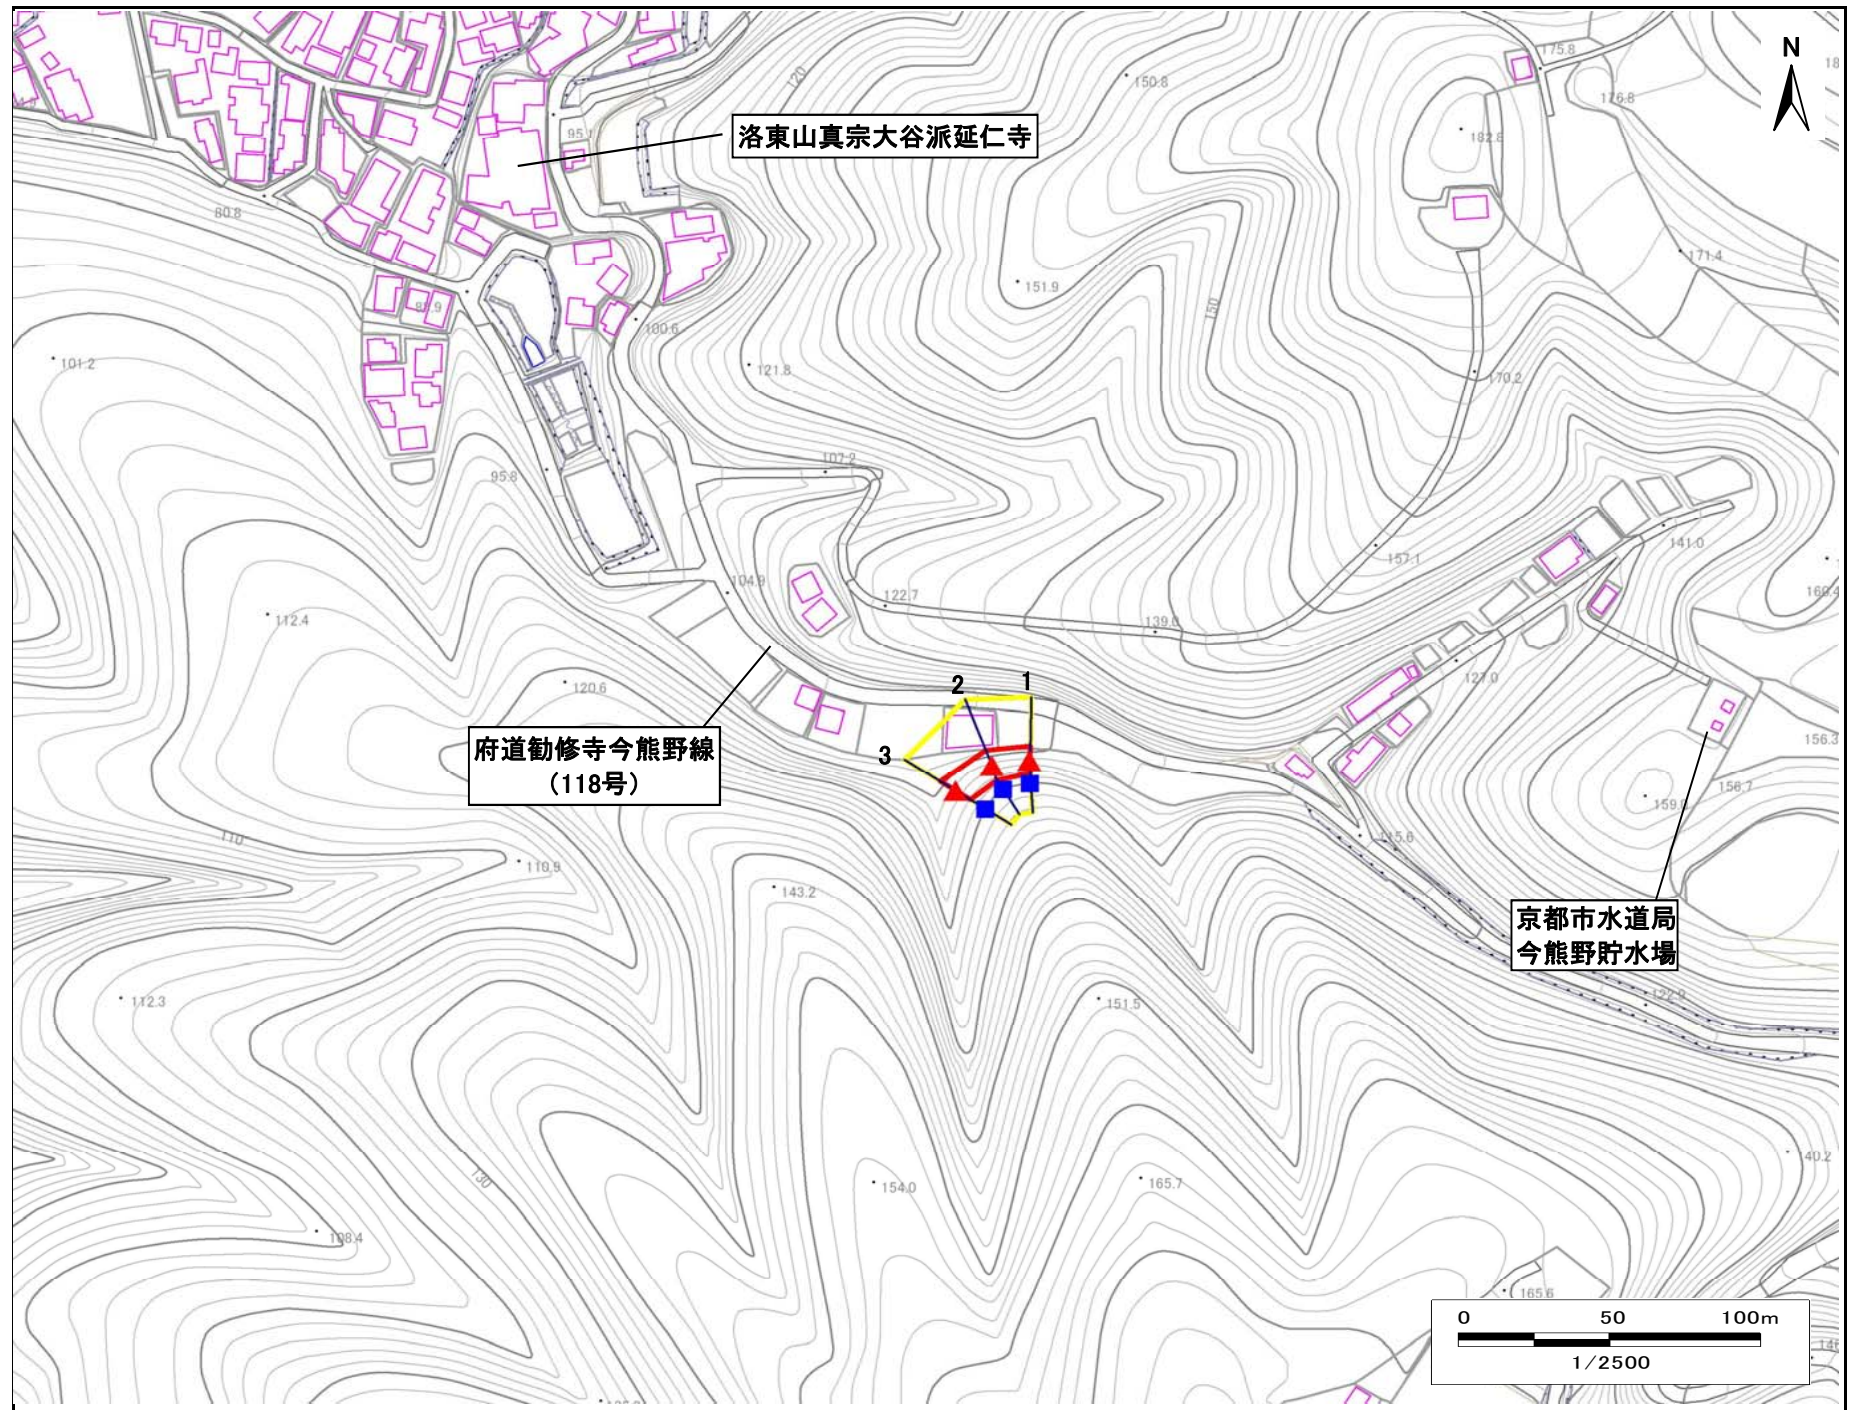
土砂災害警戒区域		
土砂災害特別警戒区域	土石等の(移動)高さが1m以下の場合、 土石等の移動による力が100kN/m <sup>2</sup> を超える区域	
	土石等の堆積の高さが3mを超える区域	
	それ以外の区域

▲ : 斜面下端  
■ : 斜面上端

移動による力の最大値(kN/m <sup>2</sup> )	87.2
移動高の最大(m)	1.0
堆積による力の最大値(kN/m <sup>2</sup> )	12.1
堆積高の最大(m)	2.8
