# 土砂災害警戒区域・土砂災害特別警戒区域 区域図

自然現象の種類	急傾斜地の崩壊
区域番号	め2103-2
区域名	今田I
所在地	京都府舞鶴市今田地区

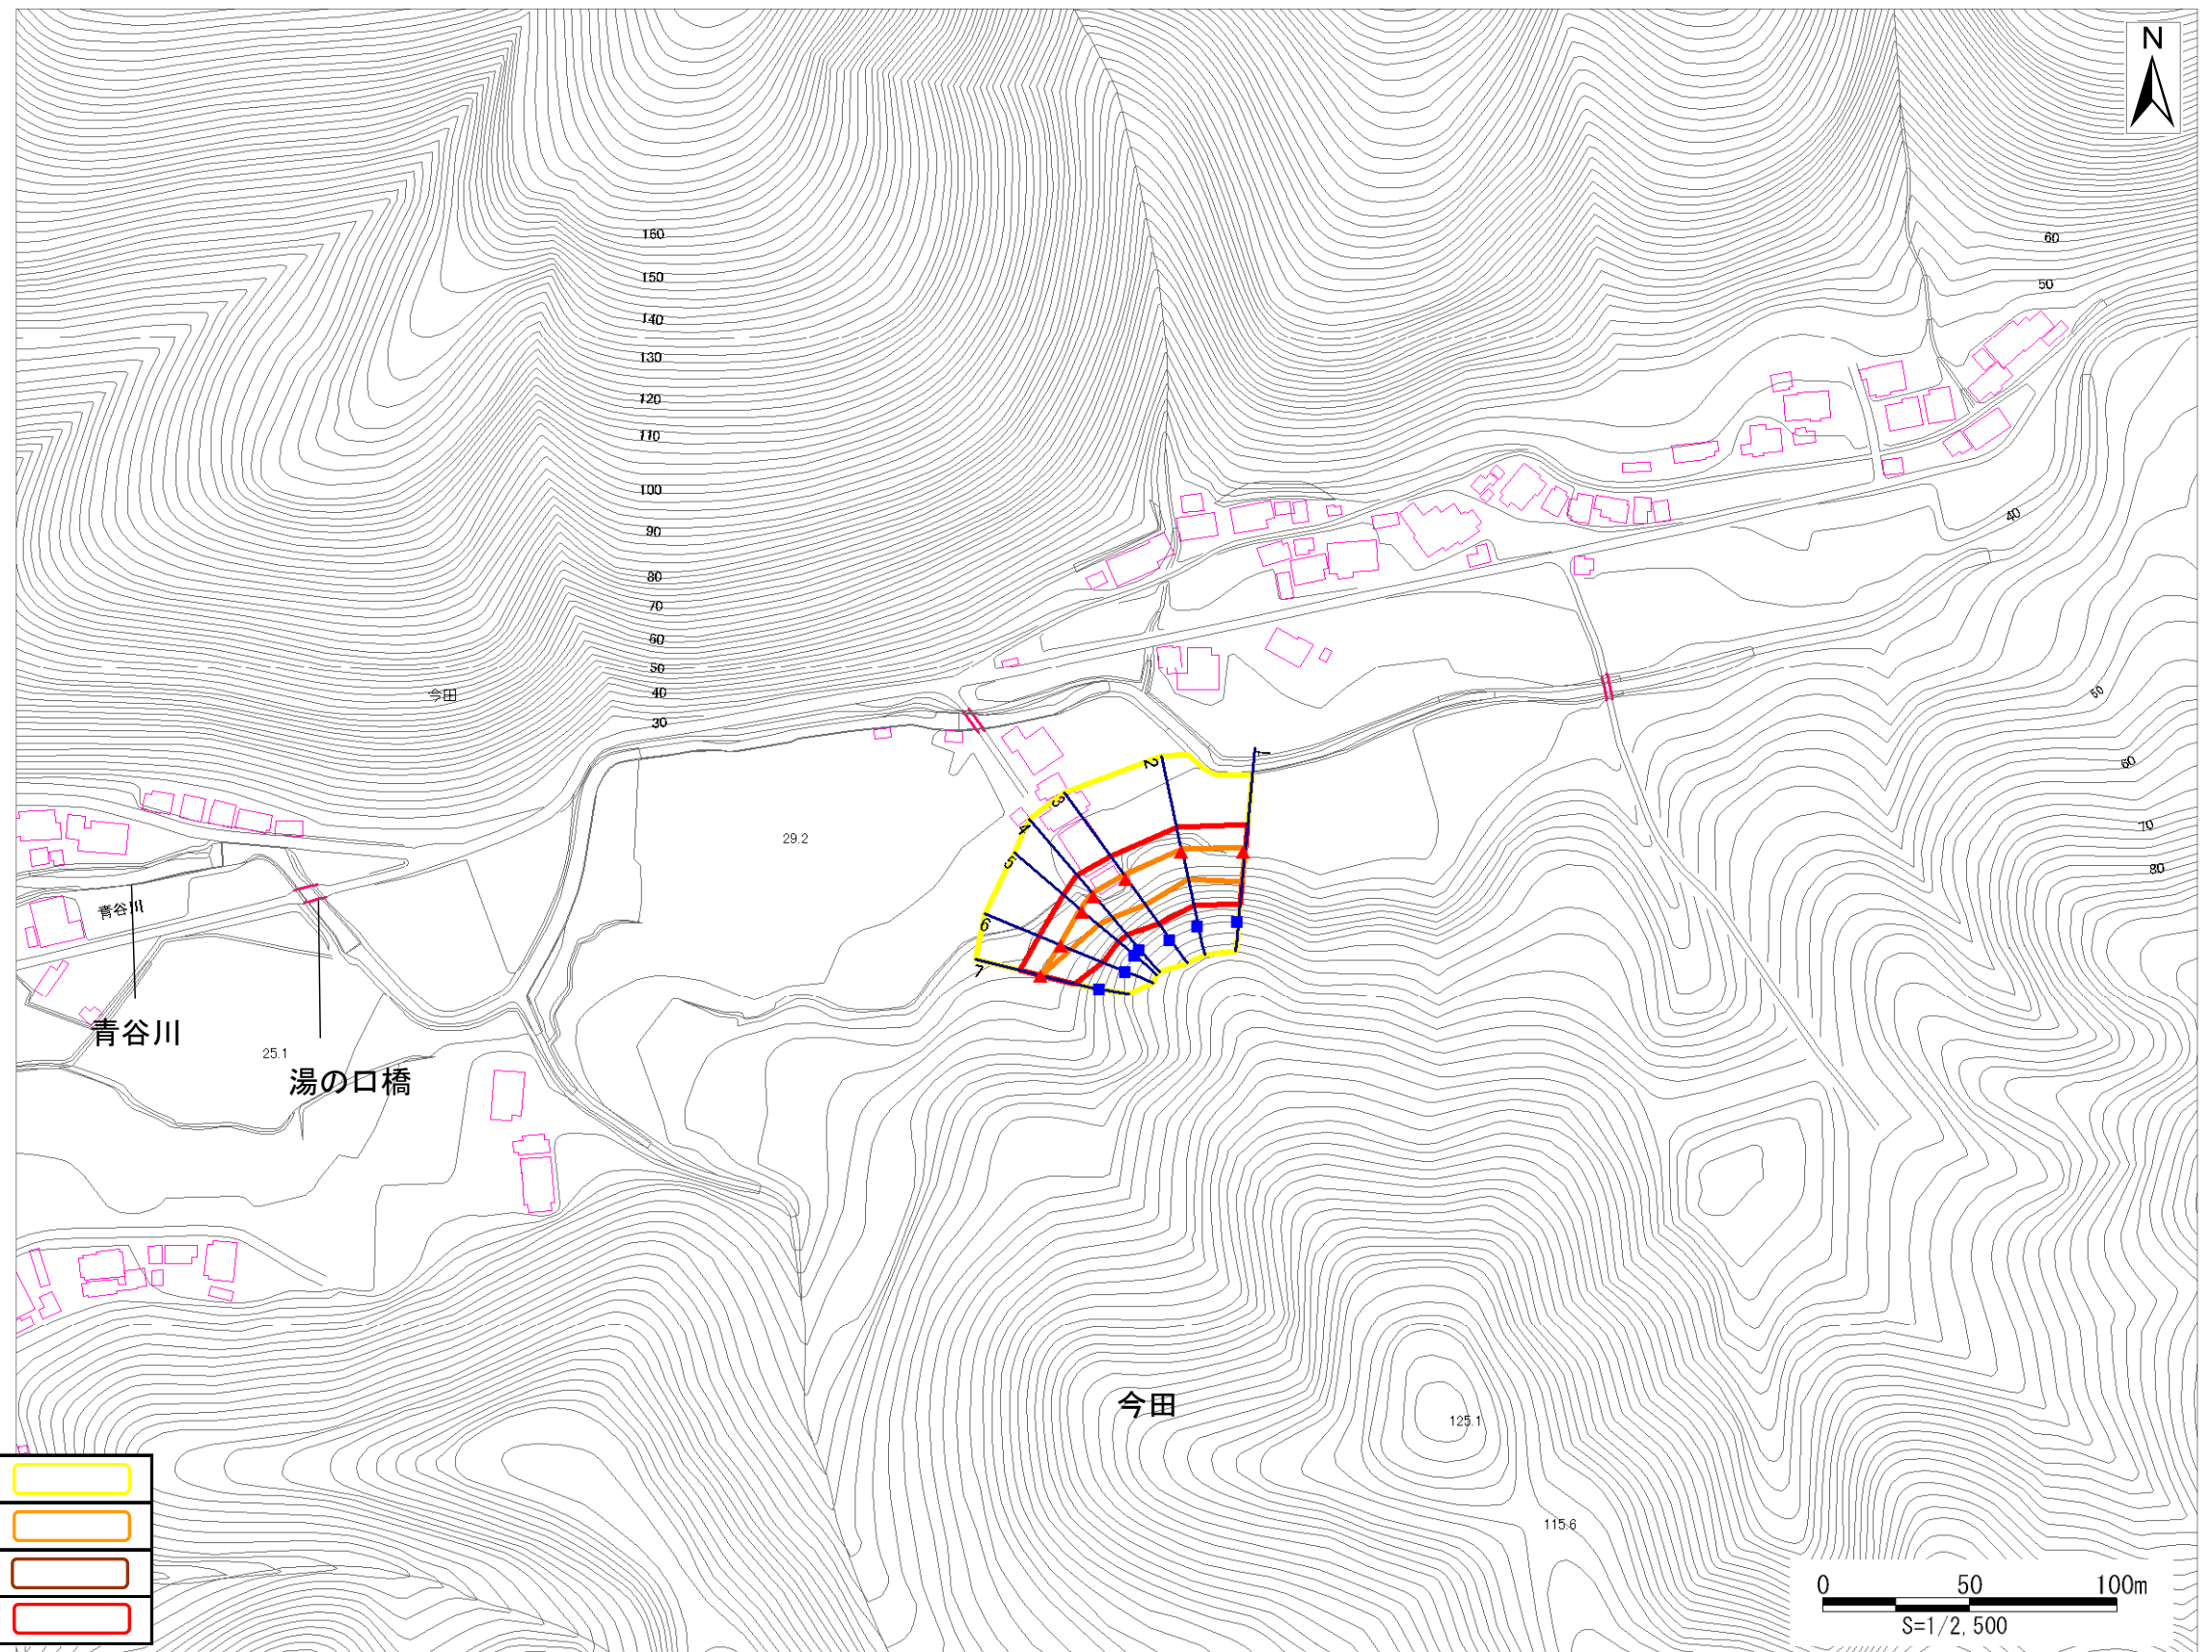
移動による最大の力(KN/m <sup>2</sup> )	131.1
移動高の最大(m)	1.0
堆積による力の最大値(KN/m <sup>2</sup> )	11.9
堆積高の最大(m)	2.4

土砂災害警戒区域		
土砂災害特別警戒区域	土石等の高さが1m以下の場合、土石等の移動による力が100KN/m <sup>2</sup> を超える区域	
	土石等の堆積の高さが3mを超える区域	
	それ以外の区域
