# 土砂災害警戒区域・土砂災害特別警戒区域 区域図

自然現象の種類	急傾斜地の崩壊
区域番号	め1242
区域名	今田
所在地	京都府舞鶴市今田地区

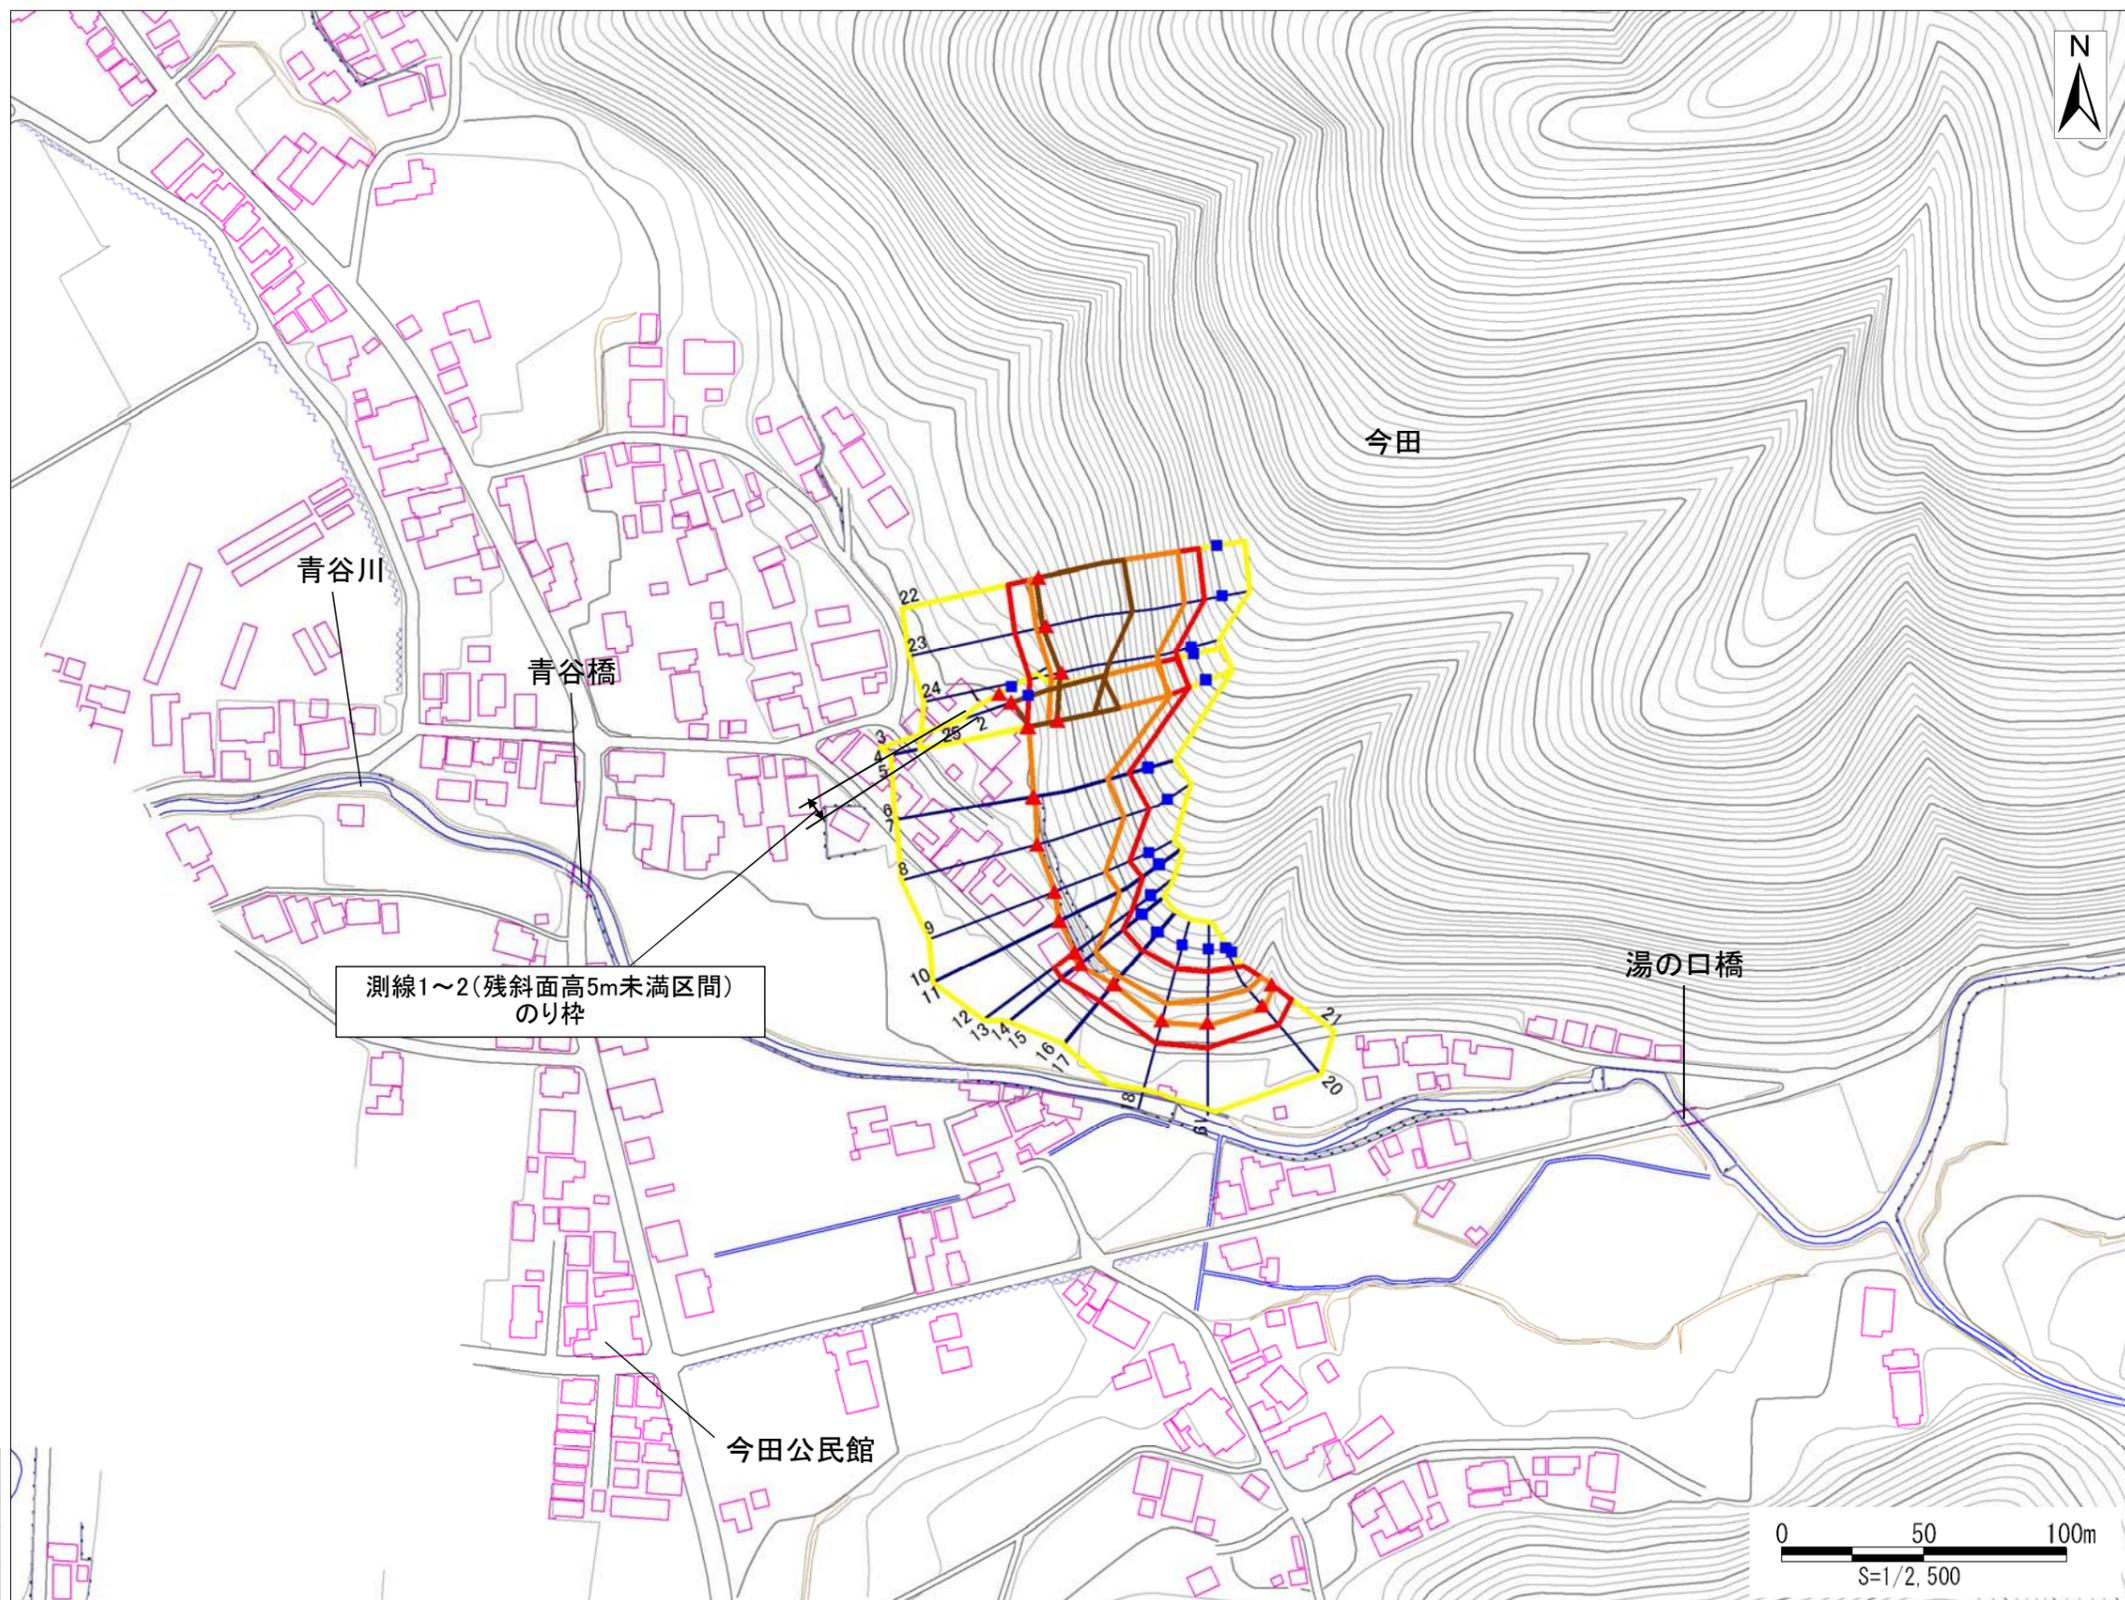
移動による最大の力(KN/m <sup>2</sup> )	160.5
移動高の最大(m)	1.0
堆積による力の最大値(KN/m <sup>2</sup> )	18.5
堆積高の最大(m)	3.7

測線1~2(残斜面高5m未満区間)のり柵
