# 土砂災害警戒区域・土砂災害特別警戒区域 区域図

自然現象の種類	急傾斜地の崩壊
区域番号	め1133-2
区域名	泉源寺I
所在地	京都府舞鶴市泉源寺

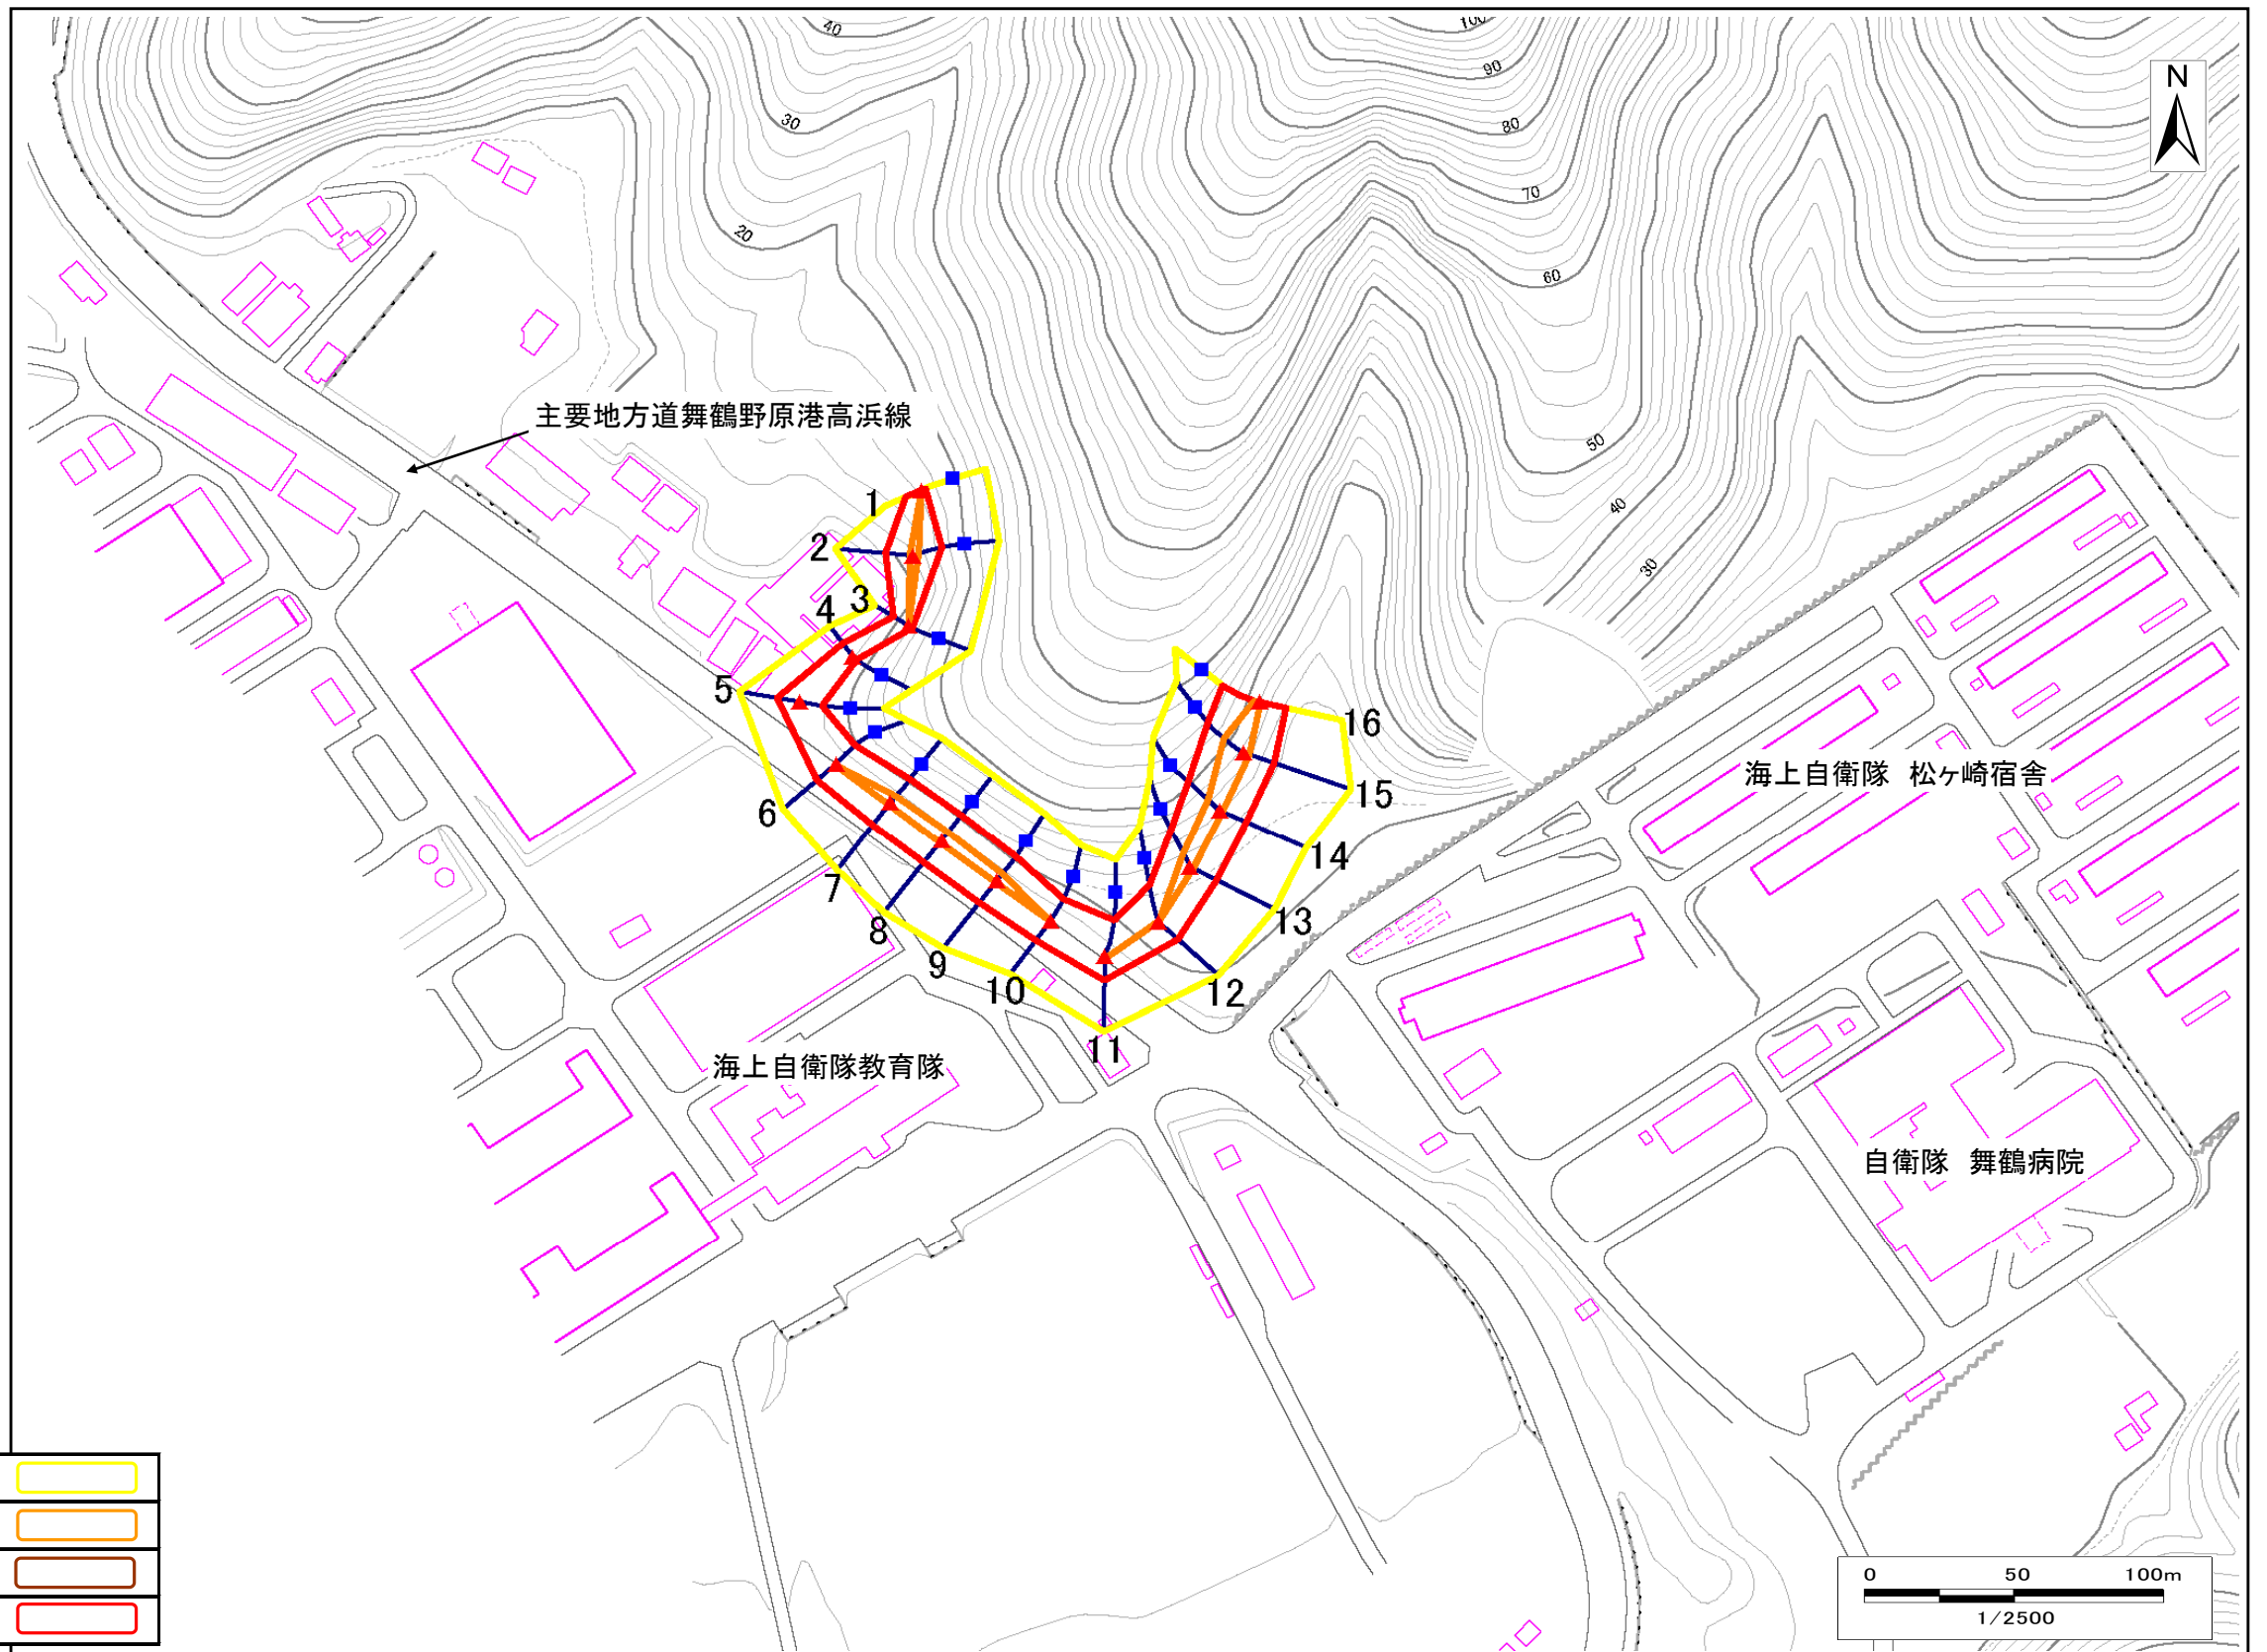
移動による最大の力(KN/m <sup>2</sup> )	127.2
移動高の最大(m)	1.0
堆積による力の最大値(KN/m <sup>2</sup> )	12.4
堆積高の最大(m)	2.4
