# 土砂災害警戒区域・土砂災害特別警戒区域 区域図

自然現象の種類	急傾斜地の崩壊
区域番号	め1111-5
区域名	泉源寺O
所在地	京都府舞鶴市泉源寺

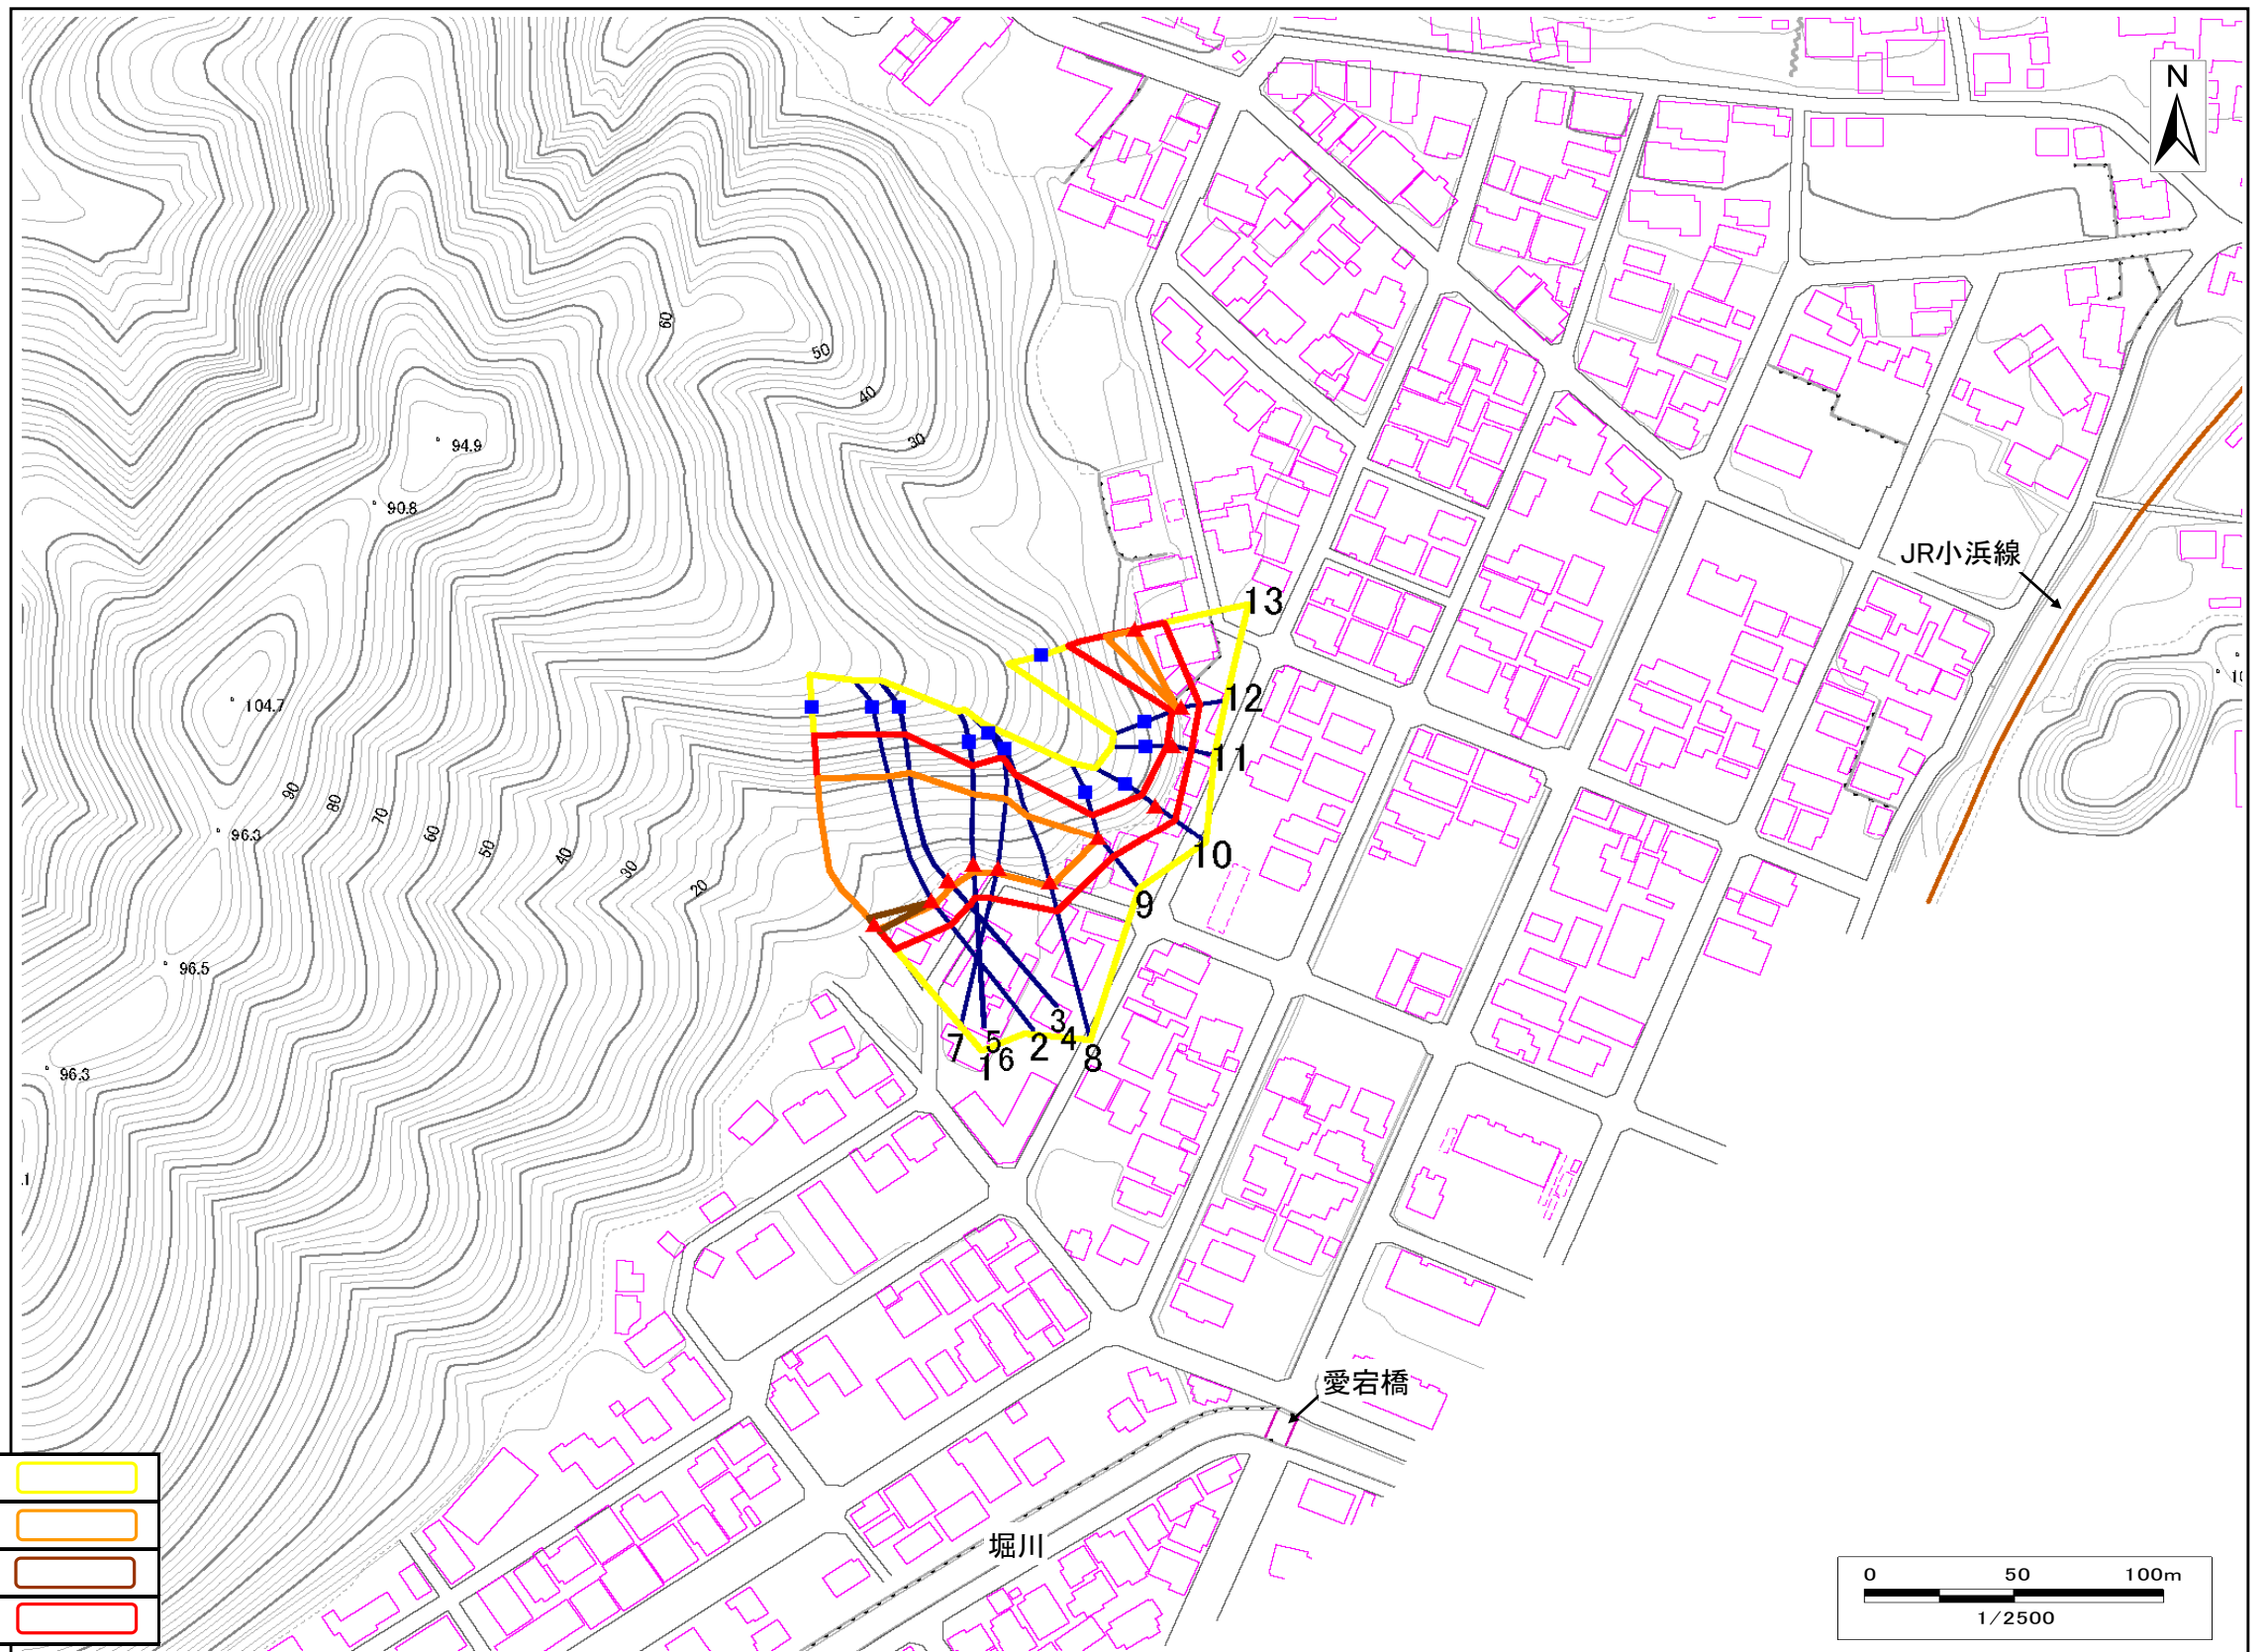
移動による最大の力(KN/m <sup>2</sup> )	139.8
移動高の最大(m)	1.0
堆積による力の最大値(KN/m <sup>2</sup> )	16.4
堆積高の最大(m)	3.2
