土砂災害警戒区域・土砂災害特別警戒区域 位置図

自然現象の種類	急傾斜地の崩壊
区域番号	も1051-2
区域名	金屋谷A
所在地	宮津市金屋谷地区

土砂災害警戒区域・土砂災害特別警戒区域 区域図

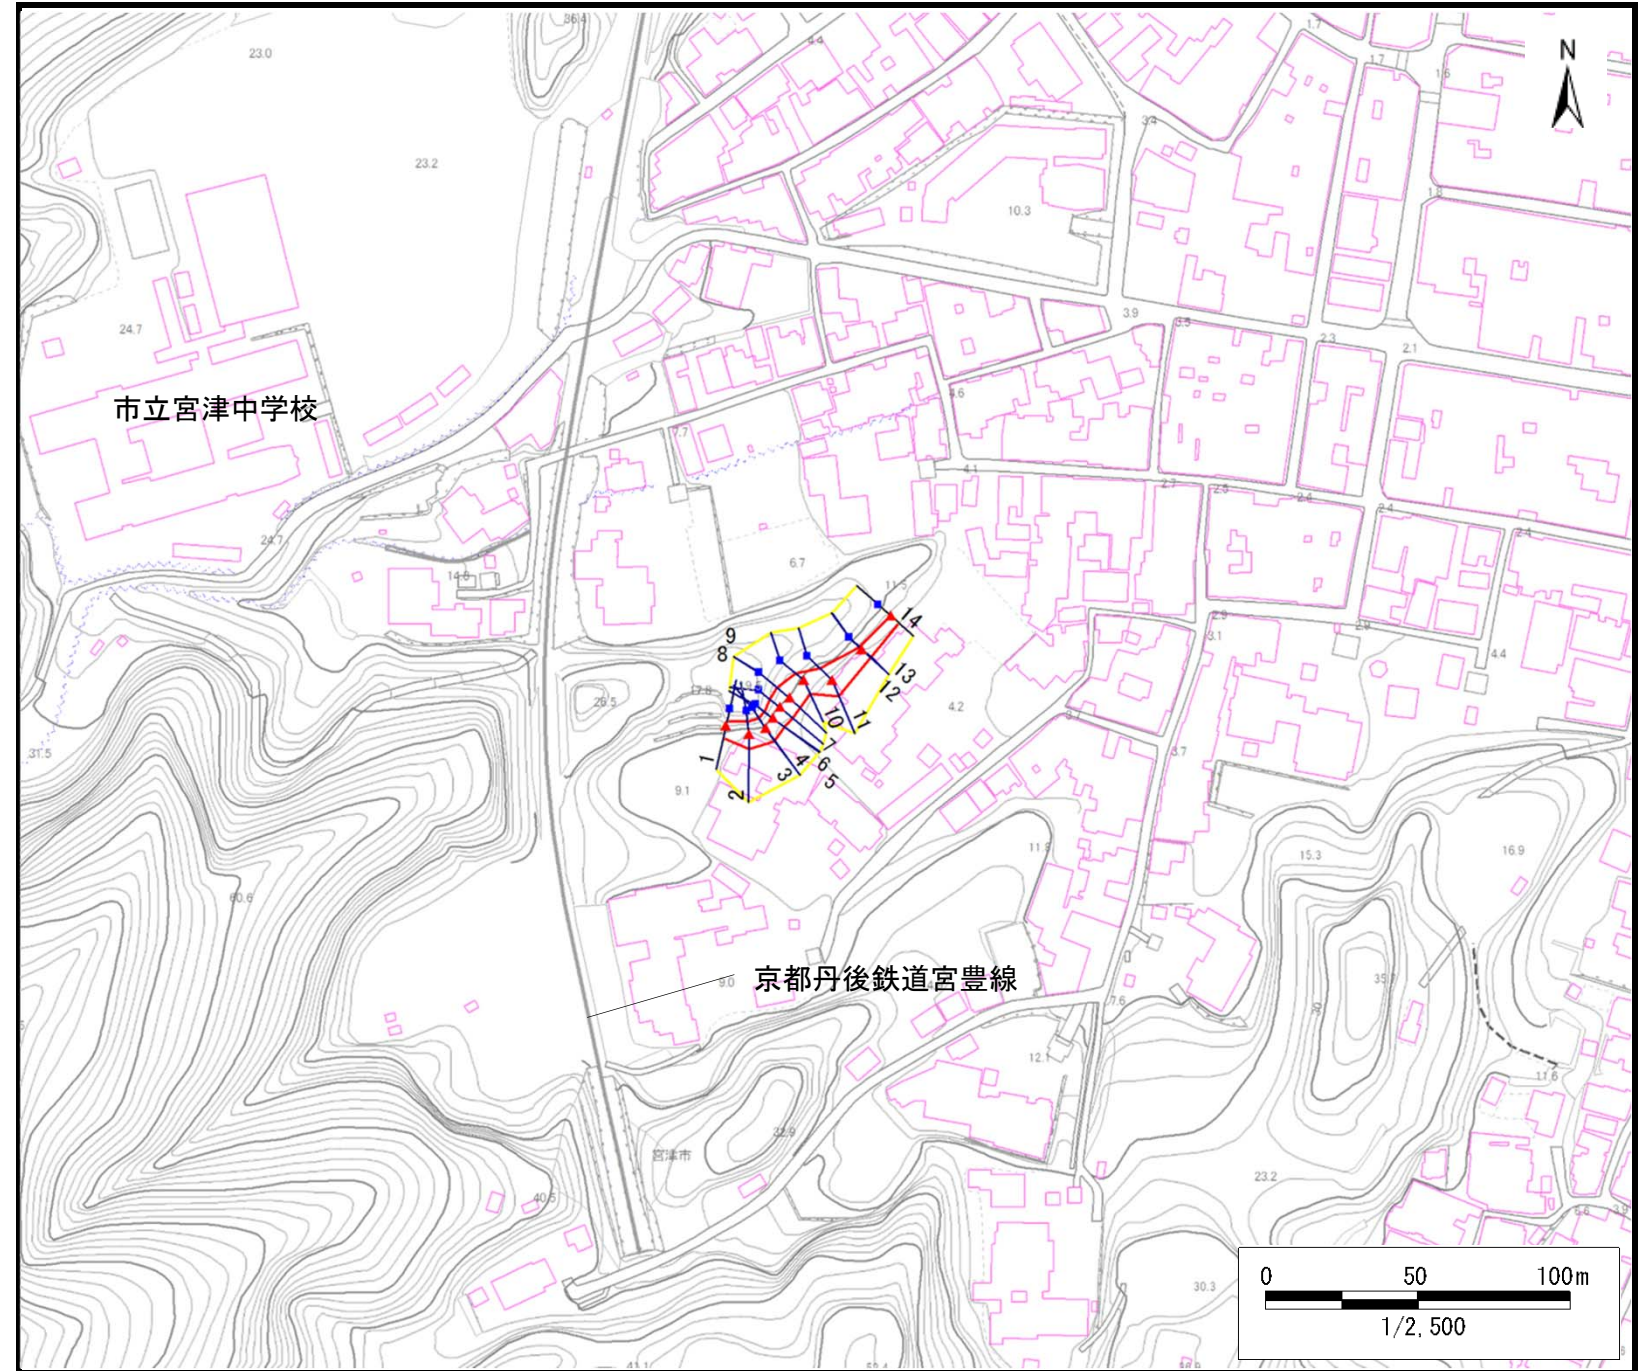
土砂災害警戒区域		
土砂災害特別警戒区域	土石等の(移動)高さが1m以下の場合、土石等の移動による力が100kN/m ² を超える区域	
	土石等の堆積の高さが3mを超える区域	
	それ以外の区域

移動による力の最大値(KN/m ²)	86.1
移動高の最大(m)	1.0
堆積による力の最大値(KN/m ²)	12.9
堆積高の最大(m)	2.9
