土砂災害警戒区域・土砂災害特別警戒区域 位置図

自然現象の種類	急傾斜地の崩壊
区域番号	も1051-3
区域名	金屋谷B
所在地	宮津市金屋谷地区

土砂災害警戒区域・土砂災害特別警戒区域 区域図

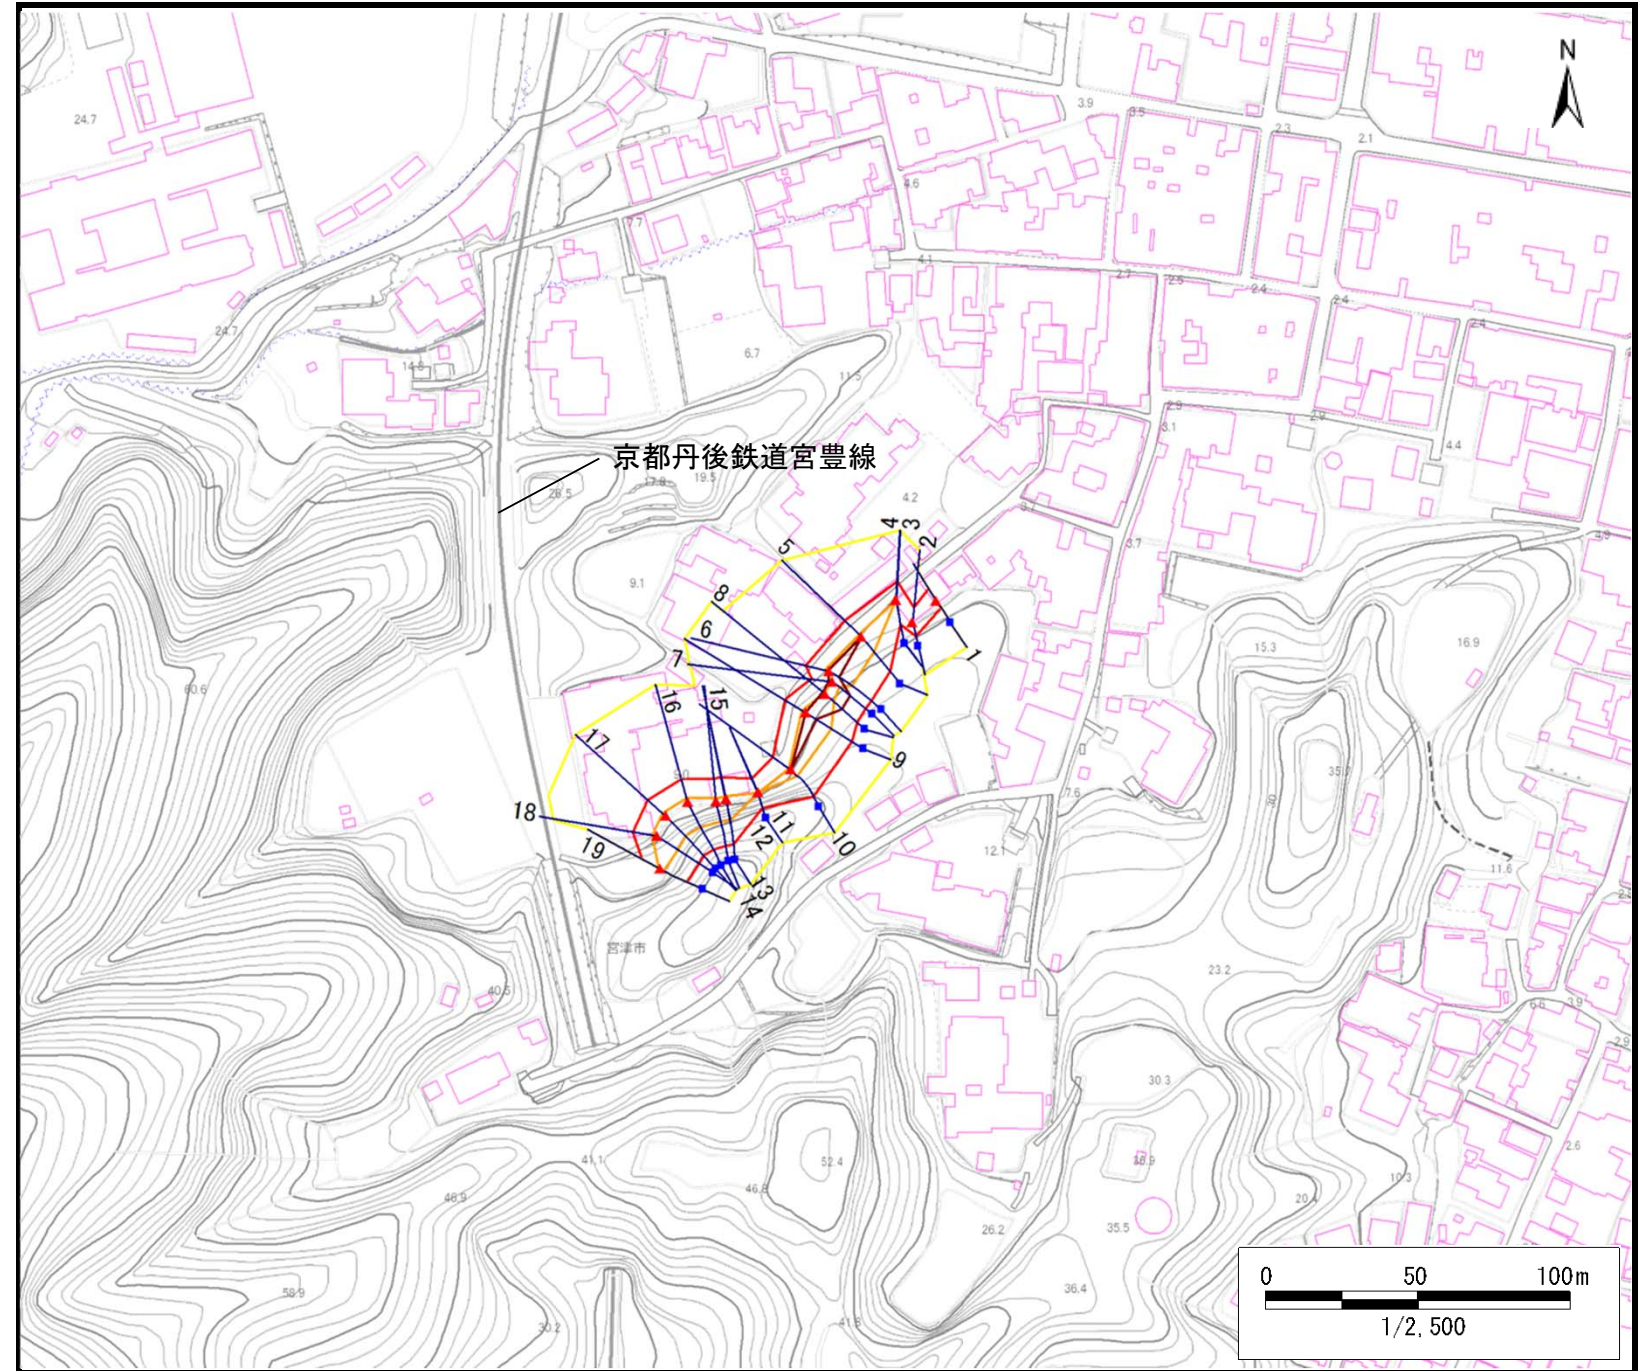
土砂災害警戒区域		
土砂災害特別警戒区域	土石等の(移動)高さが1m以下の場合、土石等の移動による力が100kN/m ² を超える区域	
	土石等の堆積の高さが3mを超える区域	
	それ以外の区域

移動による力の最大値(KN/m ²)	130.0
移動高の最大(m)	1.0
堆積による力の最大値(KN/m ²)	18.2
堆積高の最大(m)	4.1
