土砂災害警戒区域・土砂災害特別警戒区域 位置図

自然現象の種類	急傾斜地の崩壊
区域番号	は2005-3
区域名	木住G
所在地	京都府南丹市日吉町木住

土砂災害警戒区域・土砂災害特別警戒区域 区域図

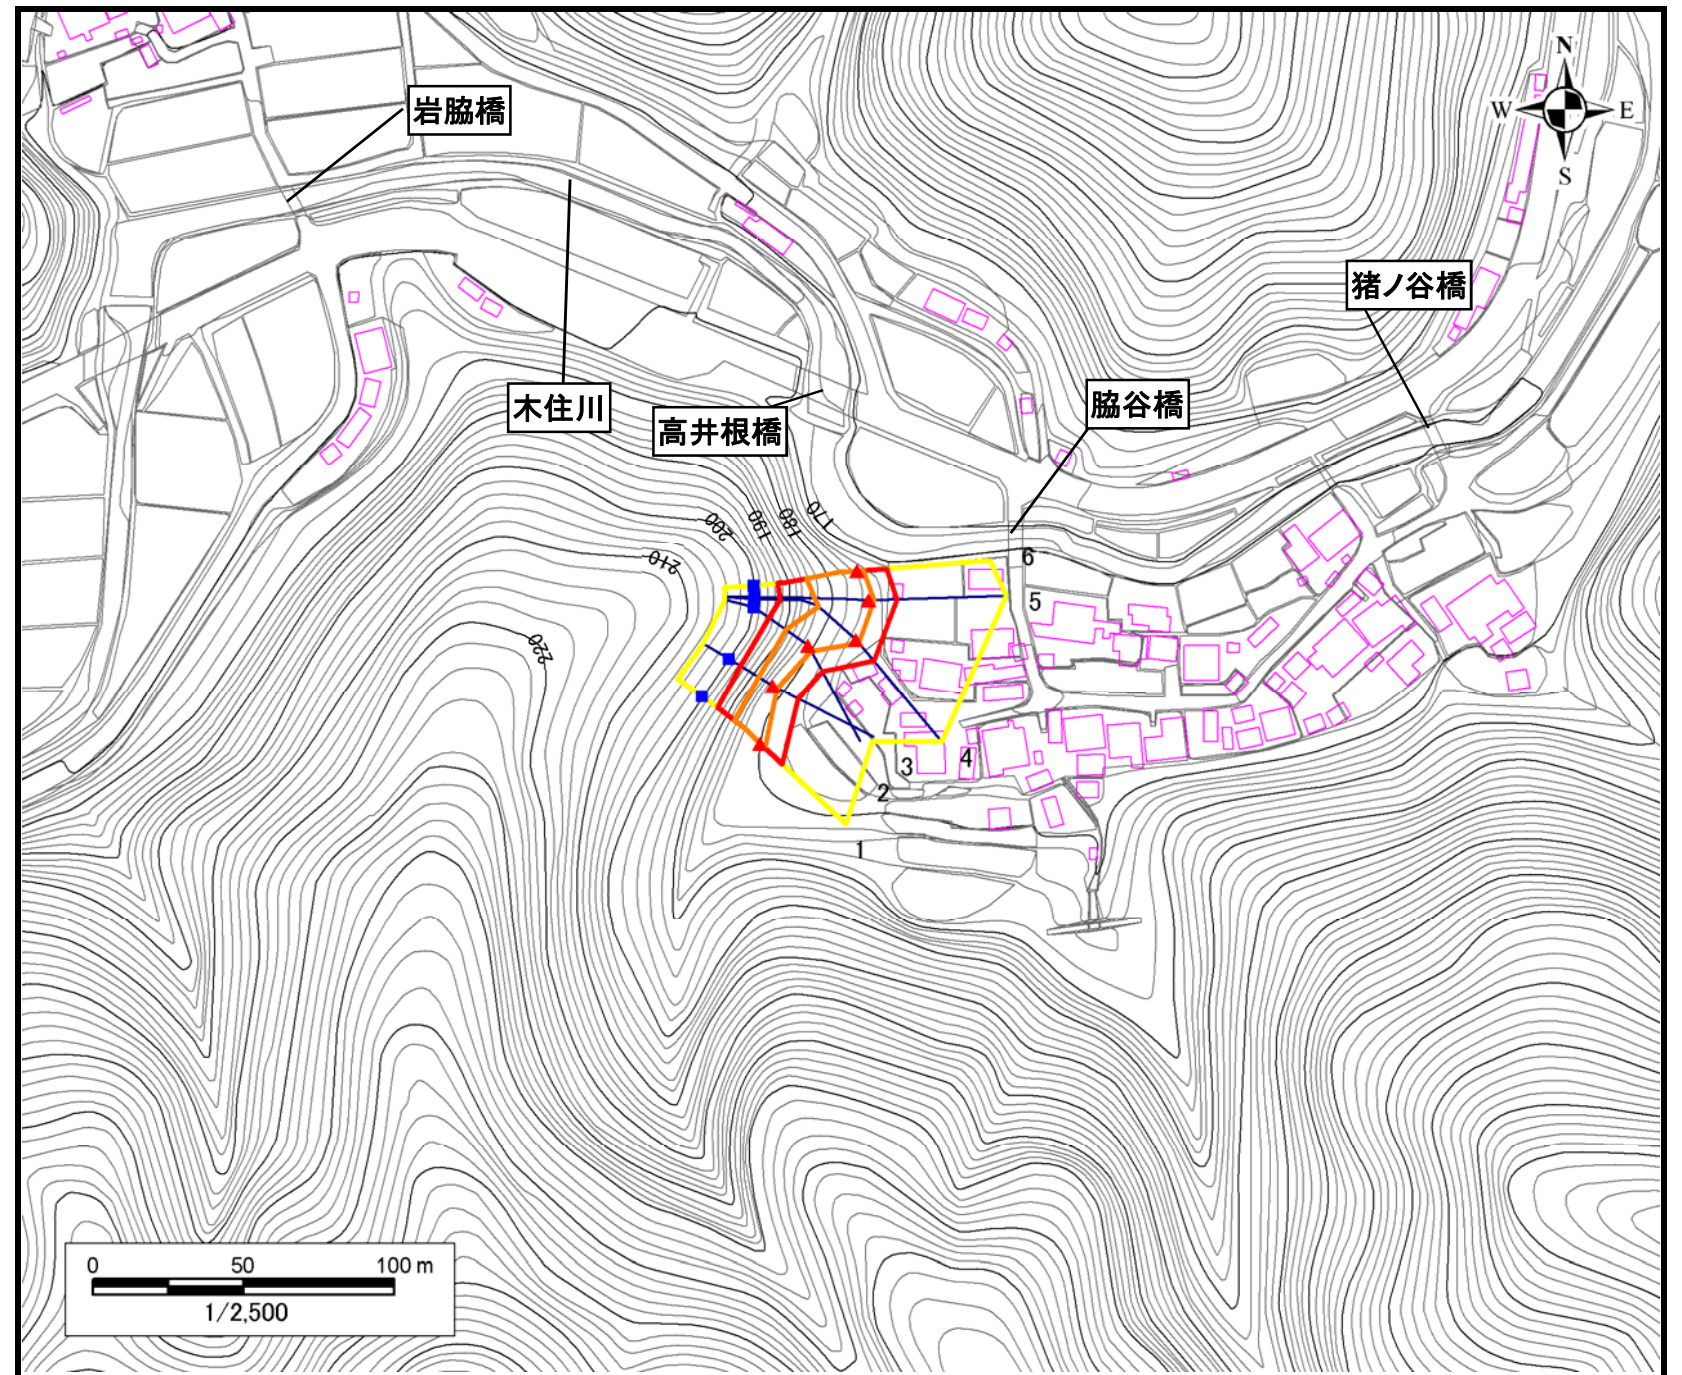
土砂災害警戒区域		
土砂災害特別警戒区域	土石等の(移動)高さが1m以下の場合、土石等の移動による力が100kN/m ² を超える区域	
	土石等の堆積の高さが3mを超える区域	
	それ以外の区域

移動による力の最大値(KN/m ²)	135.2
移動高の最大(m)	1.0
堆積による力の最大値(KN/m ²)	13.8
堆積高の最大(m)	2.7
