土砂災害警戒区域・土砂災害特別警戒区域 位置図

自然現象の種類	急傾斜地の崩壊
区域番号	に2096
区域名	北屋賀A
所在地	京都府南丹市八木町北屋賀

土砂災害警戒区域・土砂災害特別警戒区域 区域図

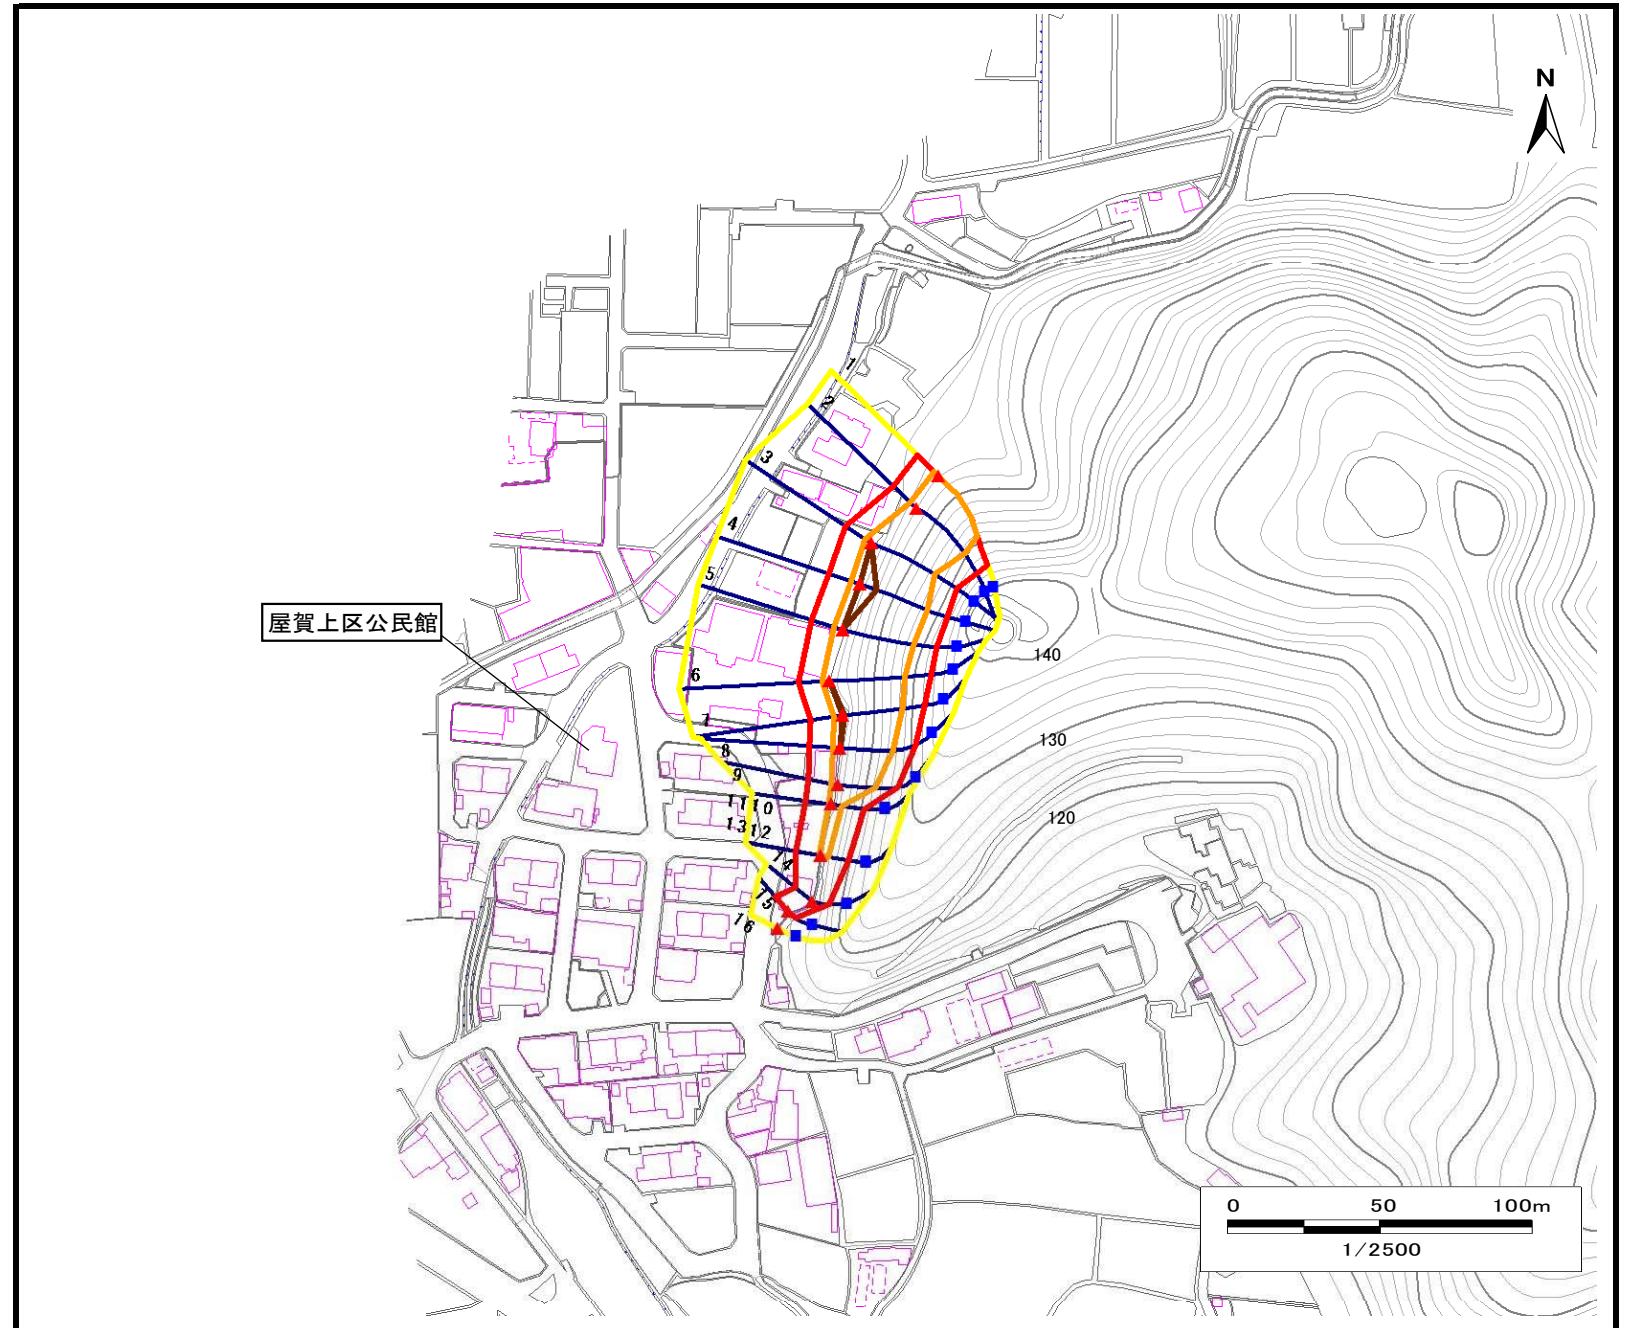
土砂災害警戒区域		<input type="checkbox"/>
土砂災害特別警戒区域	土石等の(移動)高さが1m以下の場合、土石等の移動による力が100kN/m ² を超える区域	<input type="checkbox"/>
	土石等の堆積の高さが3mを超える区域	<input type="checkbox"/>
	それ以外の区域	<input type="checkbox"/>

移動による力の最大値(KN/m ²)	151.9
移動高の最大(m)	1.0
堆積による力の最大値(KN/m ²)	15.6
堆積高の最大(m)	3.1
