自然現象の種類	急傾斜地の崩壊
区域番号	な2099
区域名	深見B
所在地	京都府南丹市美山町深見

土砂災害警戒区域・土砂災害特別警戒区域 区域図

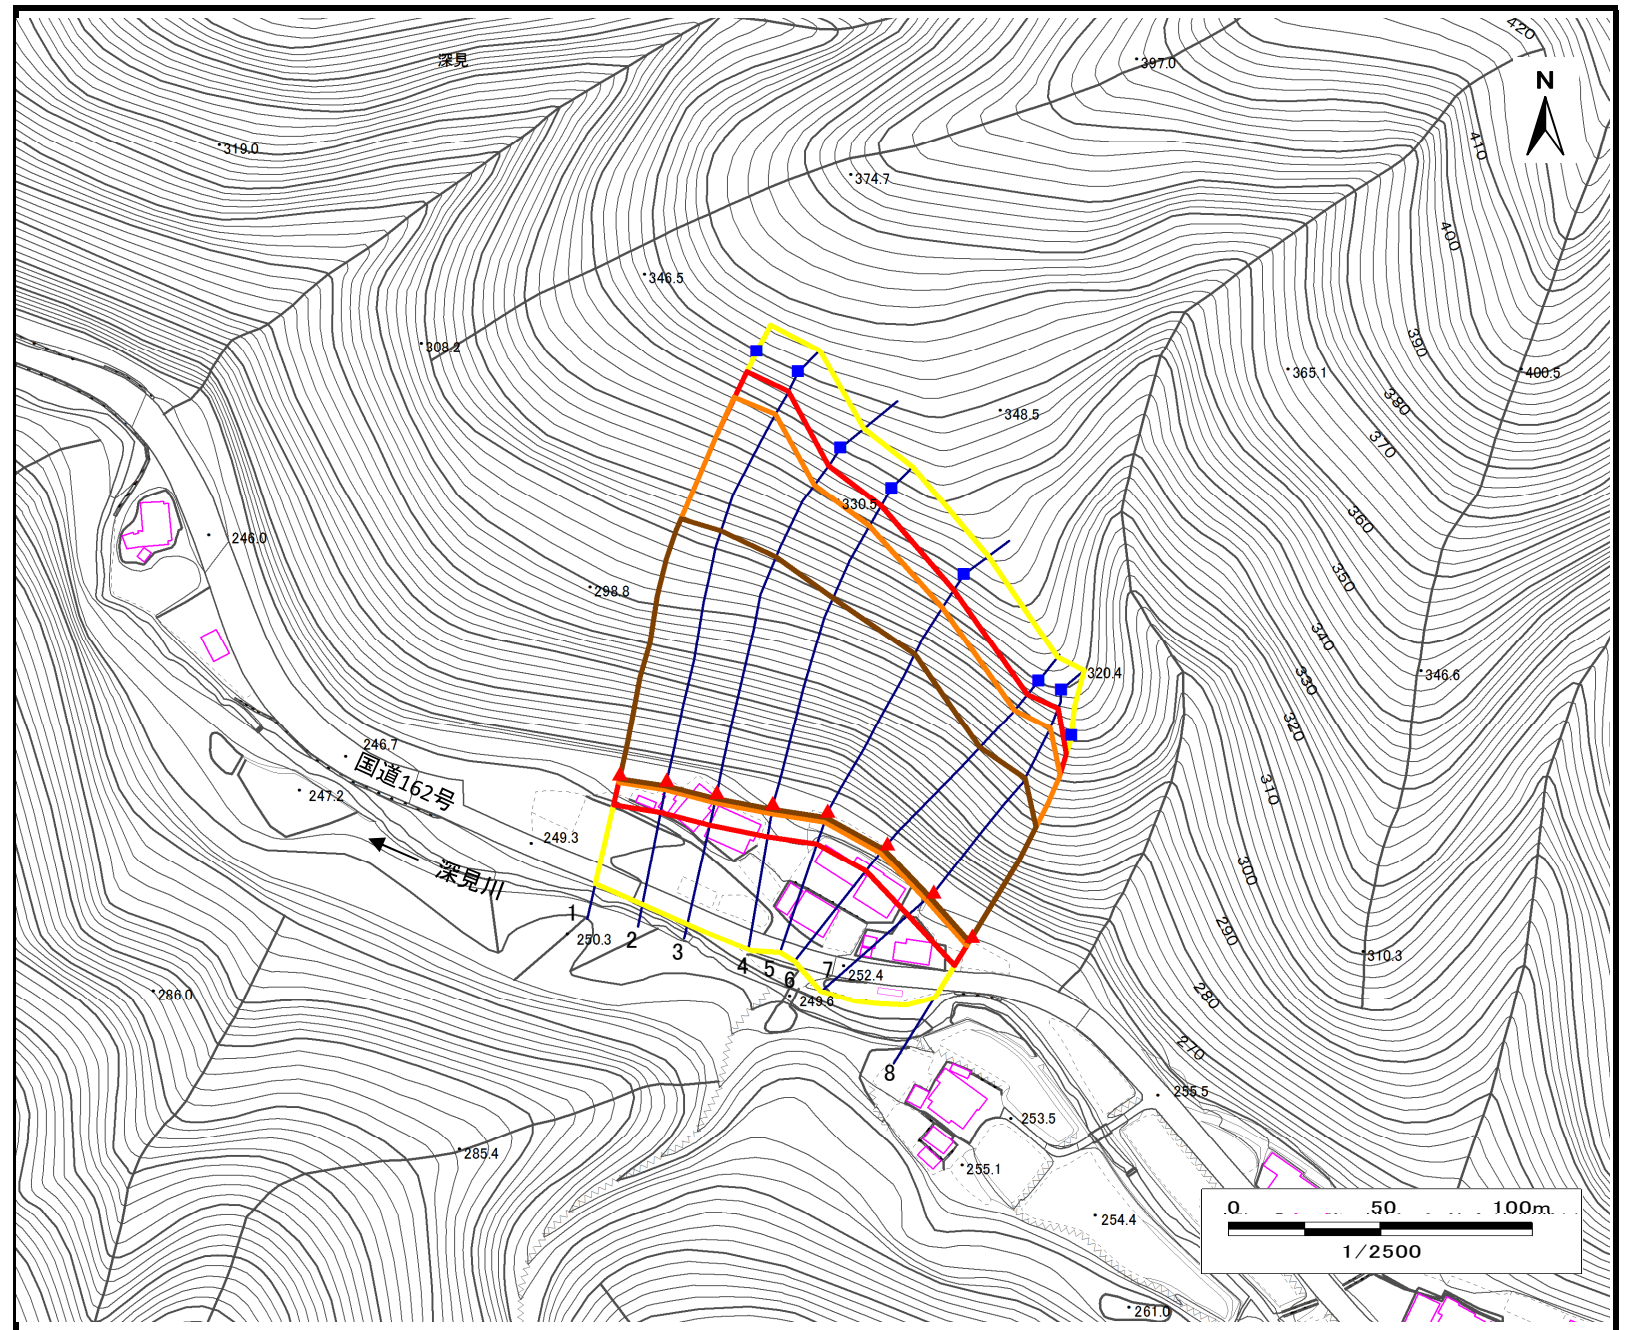
土砂災害警戒区域		
土砂災害特別警戒区域	土石等の(移動)高さが1m以下の場合、土石等の移動による力が100kN/m ² を超える区域	
	土石等の堆積の高さが3mを超える区域	
	それ以外の区域

移動による力の最大値(KN/m ²)	165.7
移動高の最大(m)	1.0
堆積による力の最大値(KN/m ²)	21.2
堆積高の最大(m)	4.2
