土砂災害警戒区域・土砂災害特別警戒区域 位置図

自然現象の種類	急傾斜地の崩壊
区域番号	ぬ2017-2
区域名	南八田B
所在地	京都府南丹市園部町南八田

土砂災害警戒区域・土砂災害特別警戒区域 区域図

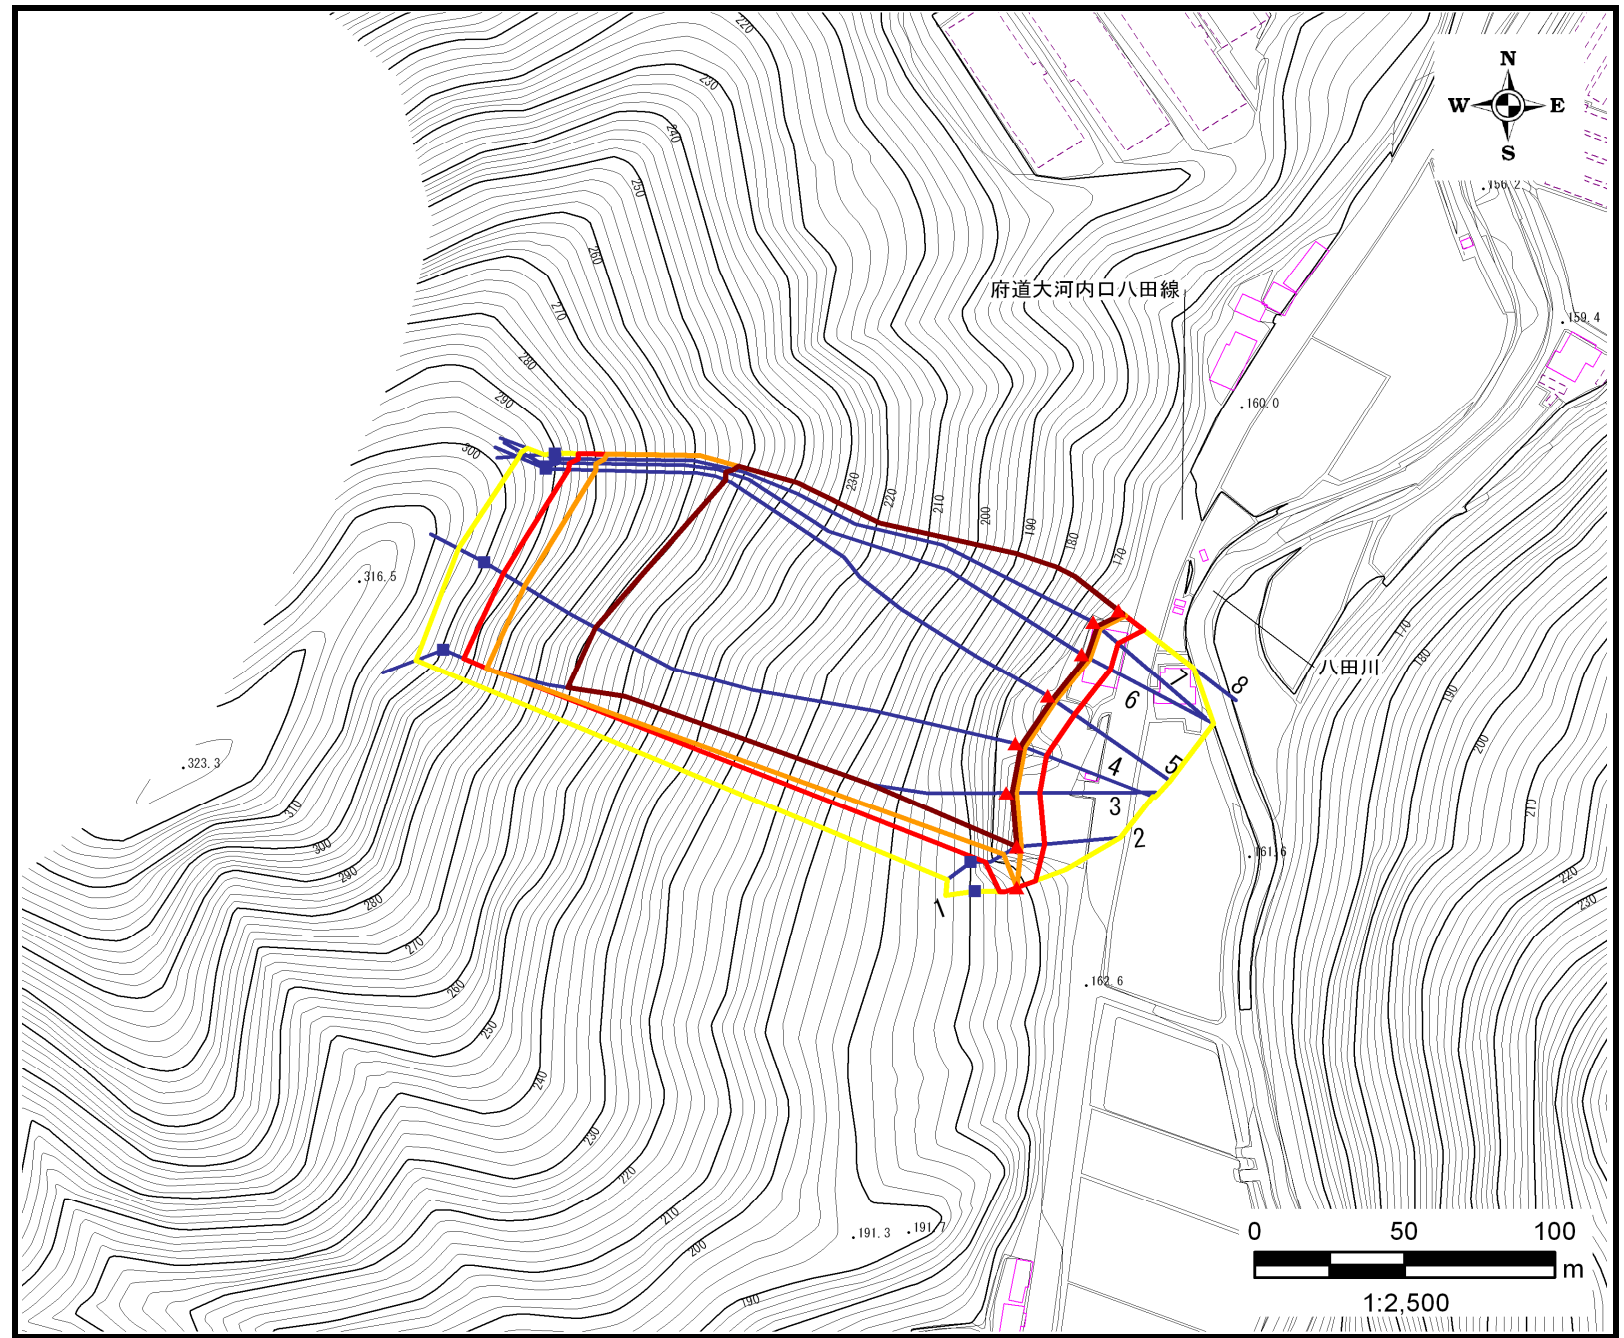
土砂災害警戒区域		
土砂災害特別警戒区域	土石等の(移動)高さが1m以下の場合、土石等の移動による力が100kN/m ² を超える区域	
	土石等の堆積の高さが3mを超える区域	
	それ以外の区域

移動による力の最大値(KN/m ²)	154.4
移動高の最大(m)	1.0
堆積による力の最大値(KN/m ²)	19.5
堆積高の最大(m)	3.9
