土砂災害警戒区域・土砂災害特別警戒区域 位置図

自然現象の種類	急傾斜地の崩壊
区域番号	ぬ2017-3
区域名	南八田C
所在地	京都府南丹市園部町南八田

土砂災害警戒区域・土砂災害特別警戒区域 区域図

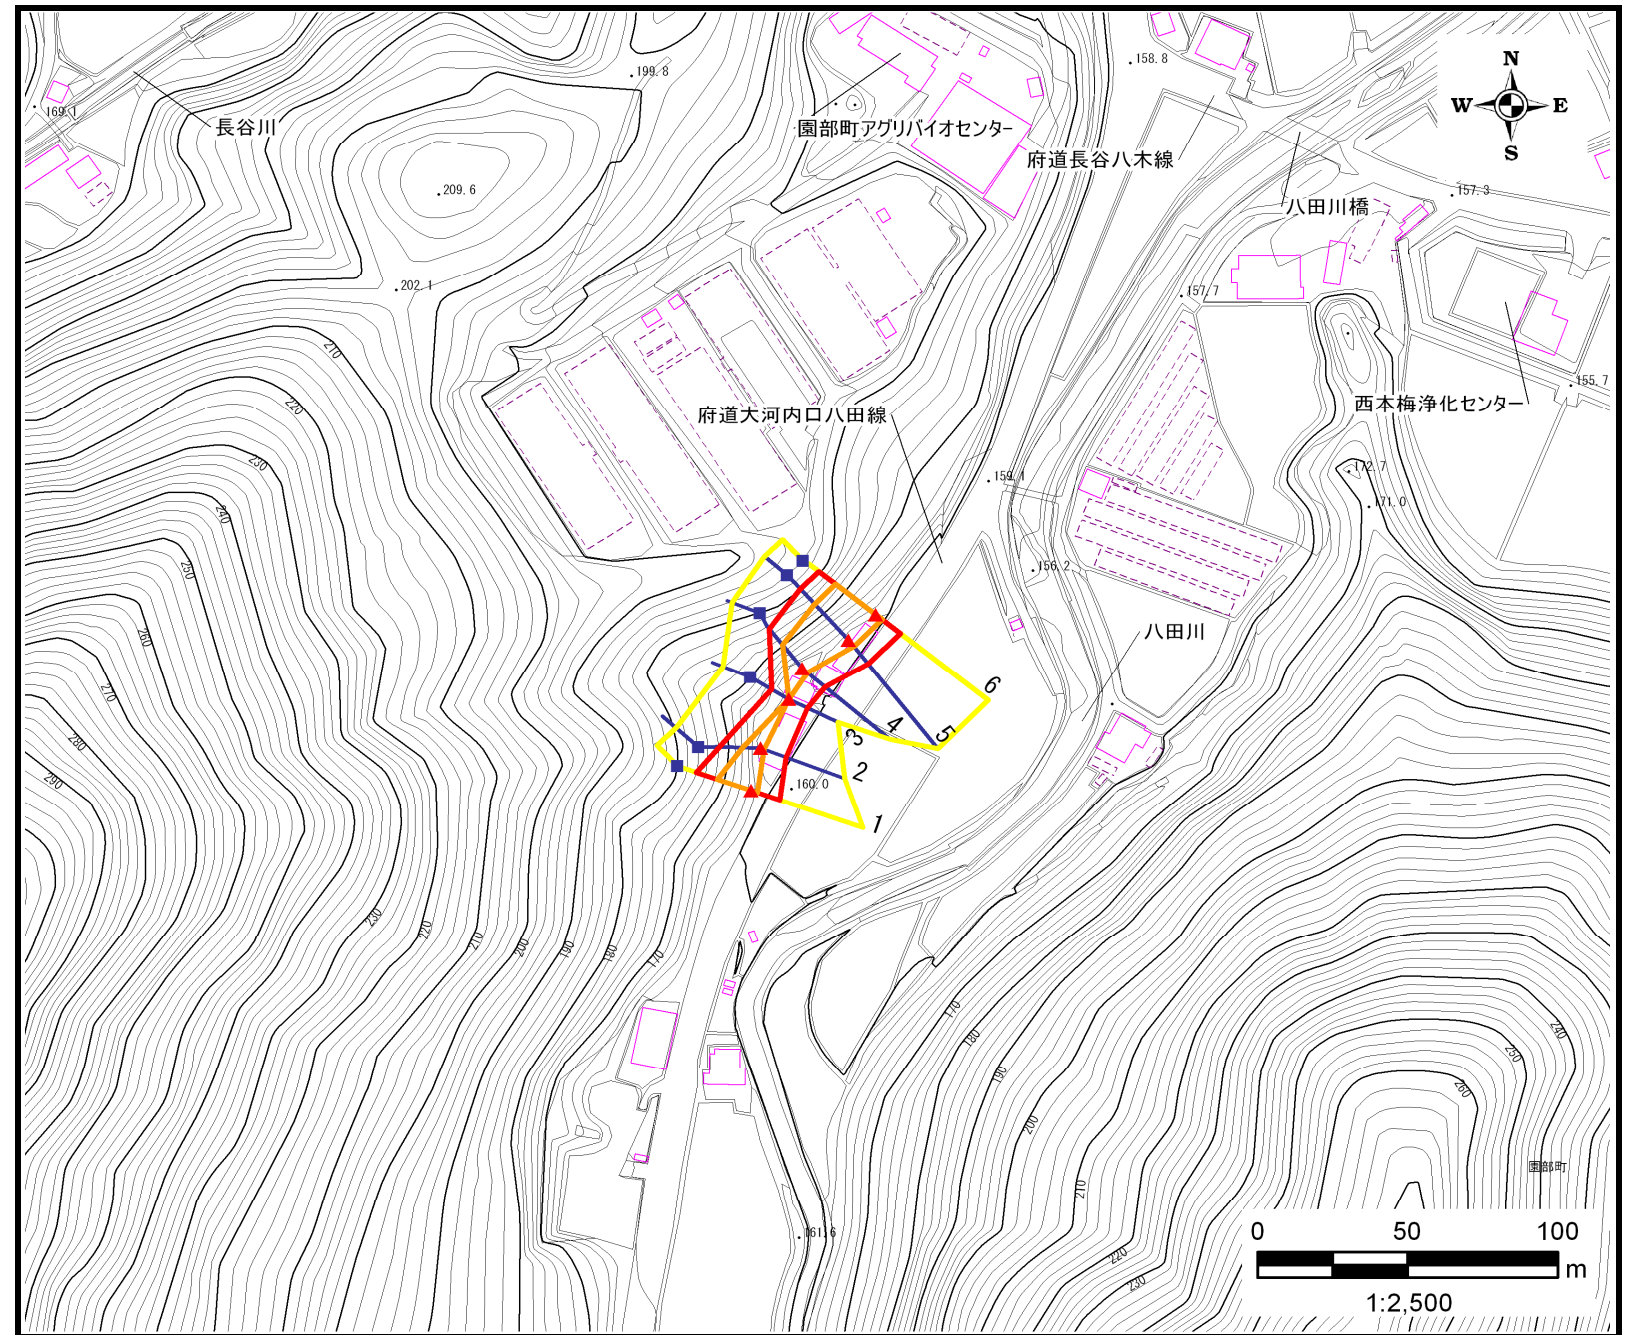
土砂災害警戒区域		
土砂災害特別警戒区域	土石等の(移動)高さが1m以下の場合、土石等の移動による力が100kN/m <sup>2</sup> を超える区域	
	土石等の堆積の高さが3mを超える区域	
	それ以外の区域

移動による力の最大値(KN/m <sup>2</sup> )	144.5
移動高の最大(m)	1.0
堆積による力の最大値(KN/m <sup>2</sup> )	13.9
堆積高の最大(m)	2.7
