土砂災害警戒区域・土砂災害特別警戒区域 位置図

自然現象の種類	急傾斜地の崩壊
区域番号	ぬ2017-8
区域名	南八田H
所在地	京都府南丹市園部町南八田

土砂災害警戒区域・土砂災害特別警戒区域 区域図

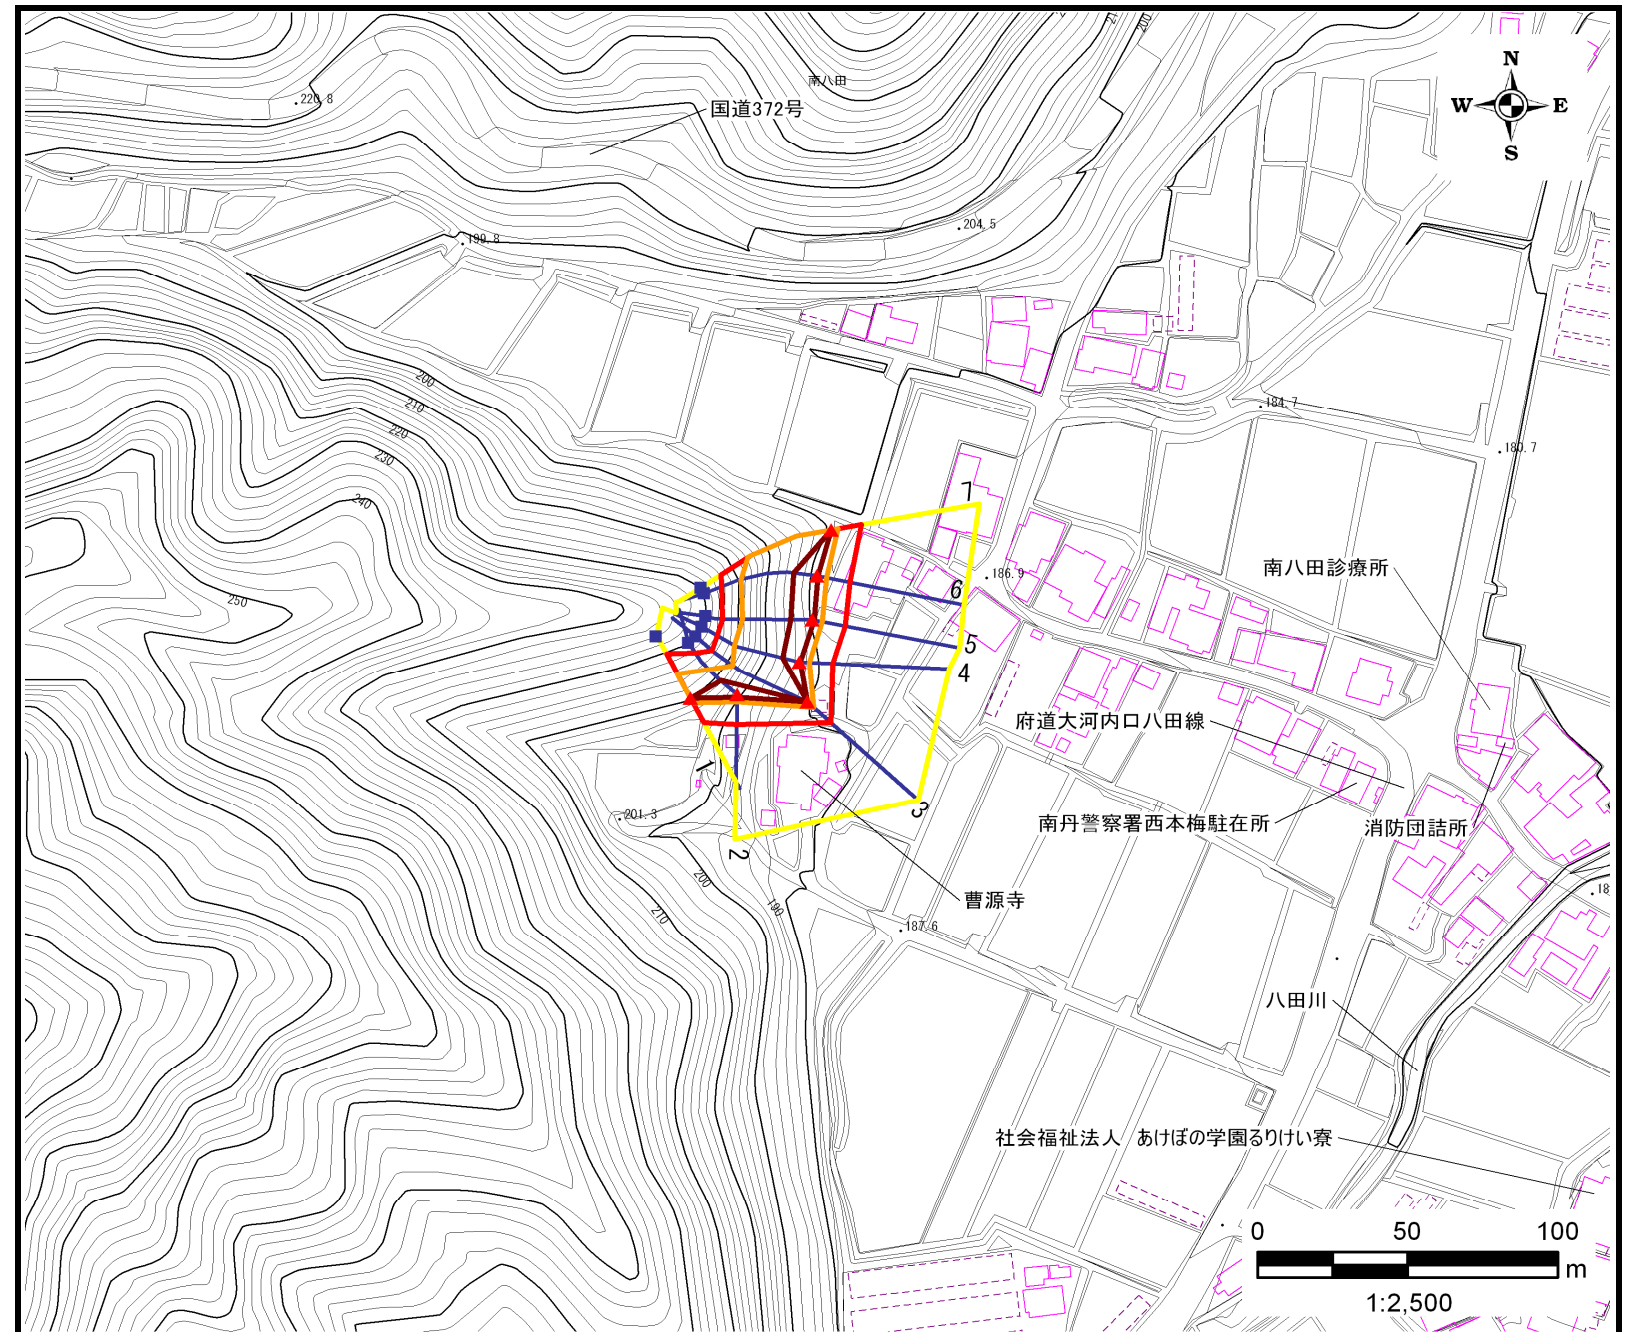
土砂災害警戒区域		
土砂災害特別警戒区域	土石等の(移動)高さが1m以下の場合、土石等の移動による力が100kN/m ² を超える区域	
	土石等の堆積の高さが3mを超える区域	
	それ以外の区域

移動による力の最大値(KN/m ²)	155.5
移動高の最大(m)	1.0
堆積による力の最大値(KN/m ²)	18.3
堆積高の最大(m)	3.6
