土砂災害警戒区域・土砂災害特別警戒区域 位置図

自然現象の種類	急傾斜地の崩壊
区域番号	ぬ2017-12
区域名	南八田L
所在地	京都府南丹市園部町南八田

土砂災害警戒区域・土砂災害特別警戒区域 区域図

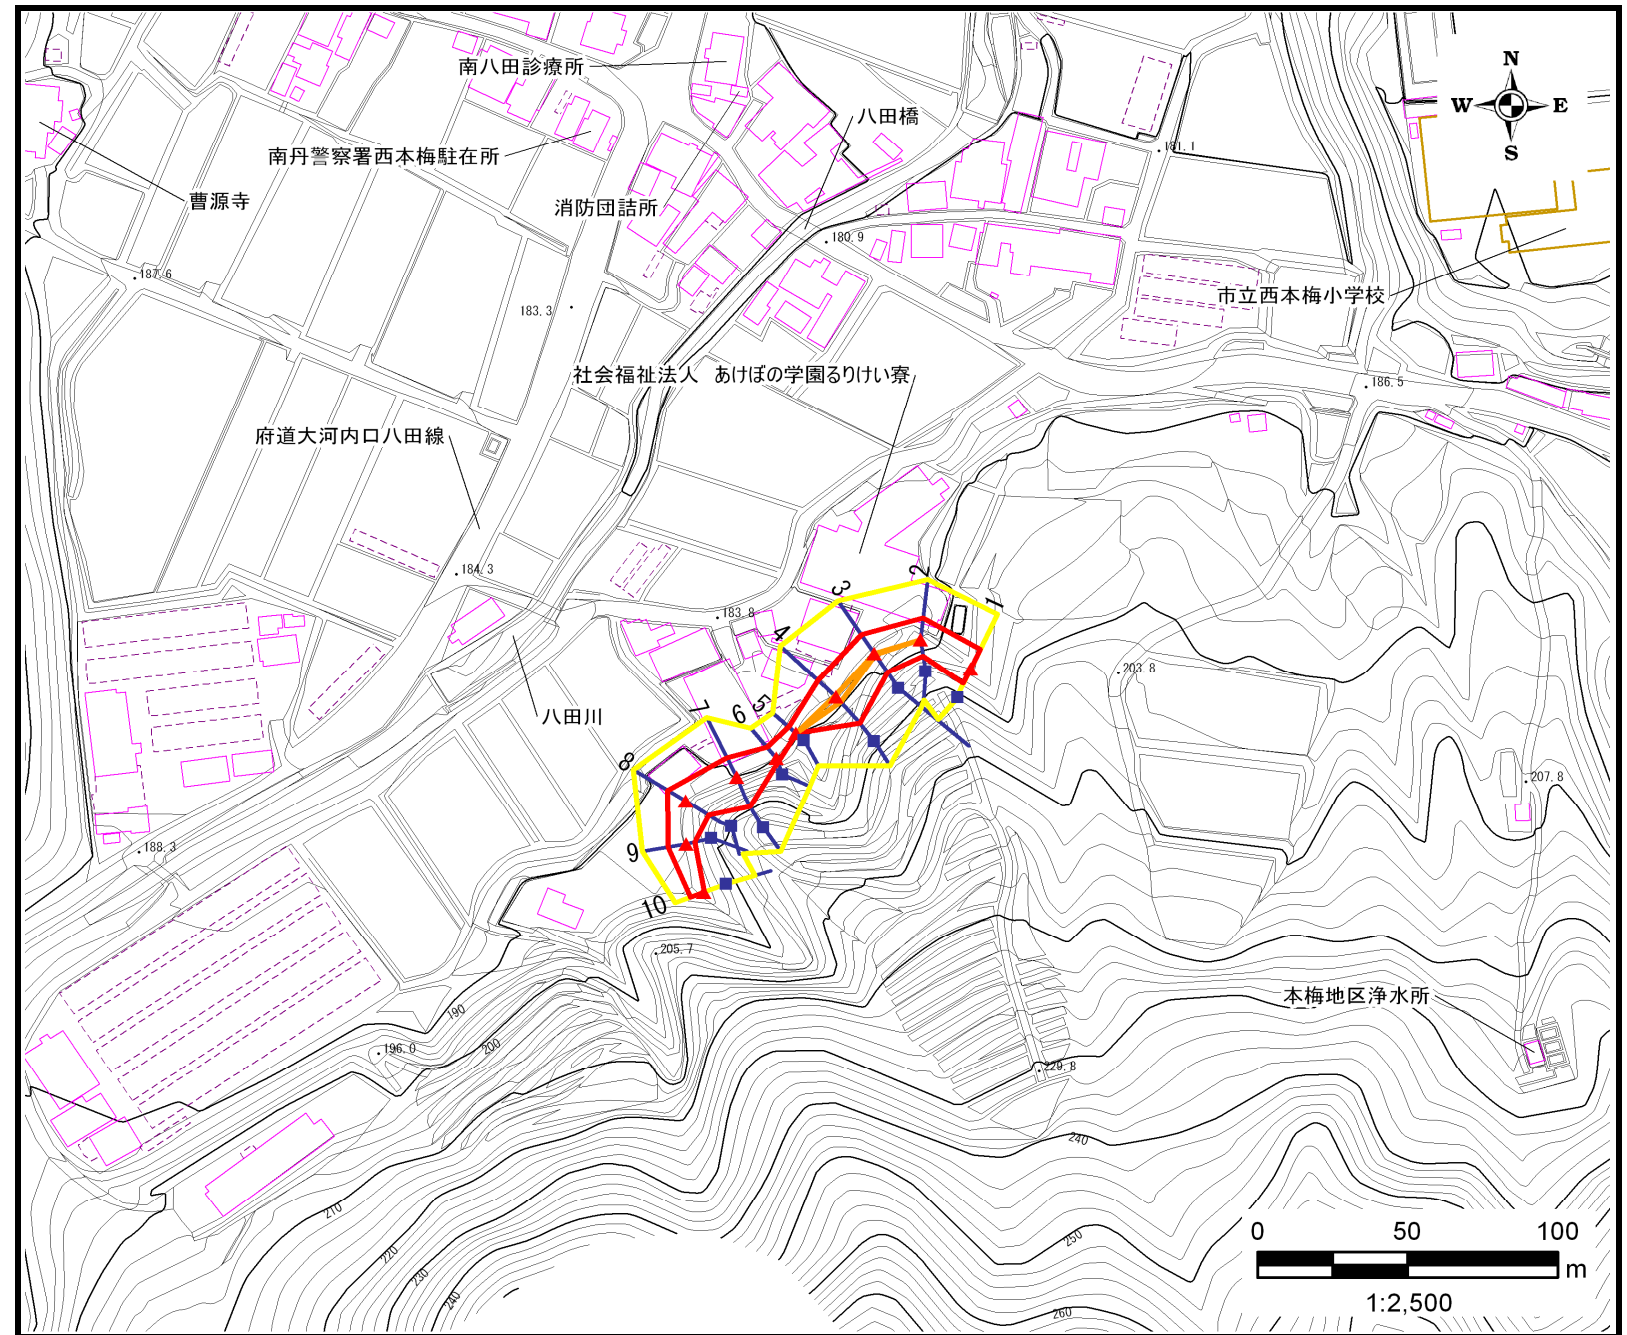
土砂災害警戒区域		
土砂災害特別警戒区域	土石等の(移動)高さが1m以下の場合、土石等の移動による力が100kN/m ² を超える区域	
	土石等の堆積の高さが3mを超える区域	
	それ以外の区域

移動による力の最大値(KN/m ²)	107.1
移動高の最大(m)	1.0
堆積による力の最大値(KN/m ²)	12.1
堆積高の最大(m)	2.4
