土砂災害警戒区域・土砂災害特別警戒区域 位置図

自然現象の種類	急傾斜地の崩壊
区域番号	ぬ2017-13
区域名	南八田M
所在地	京都府南丹市園部町南八田

土砂災害警戒区域・土砂災害特別警戒区域 区域図

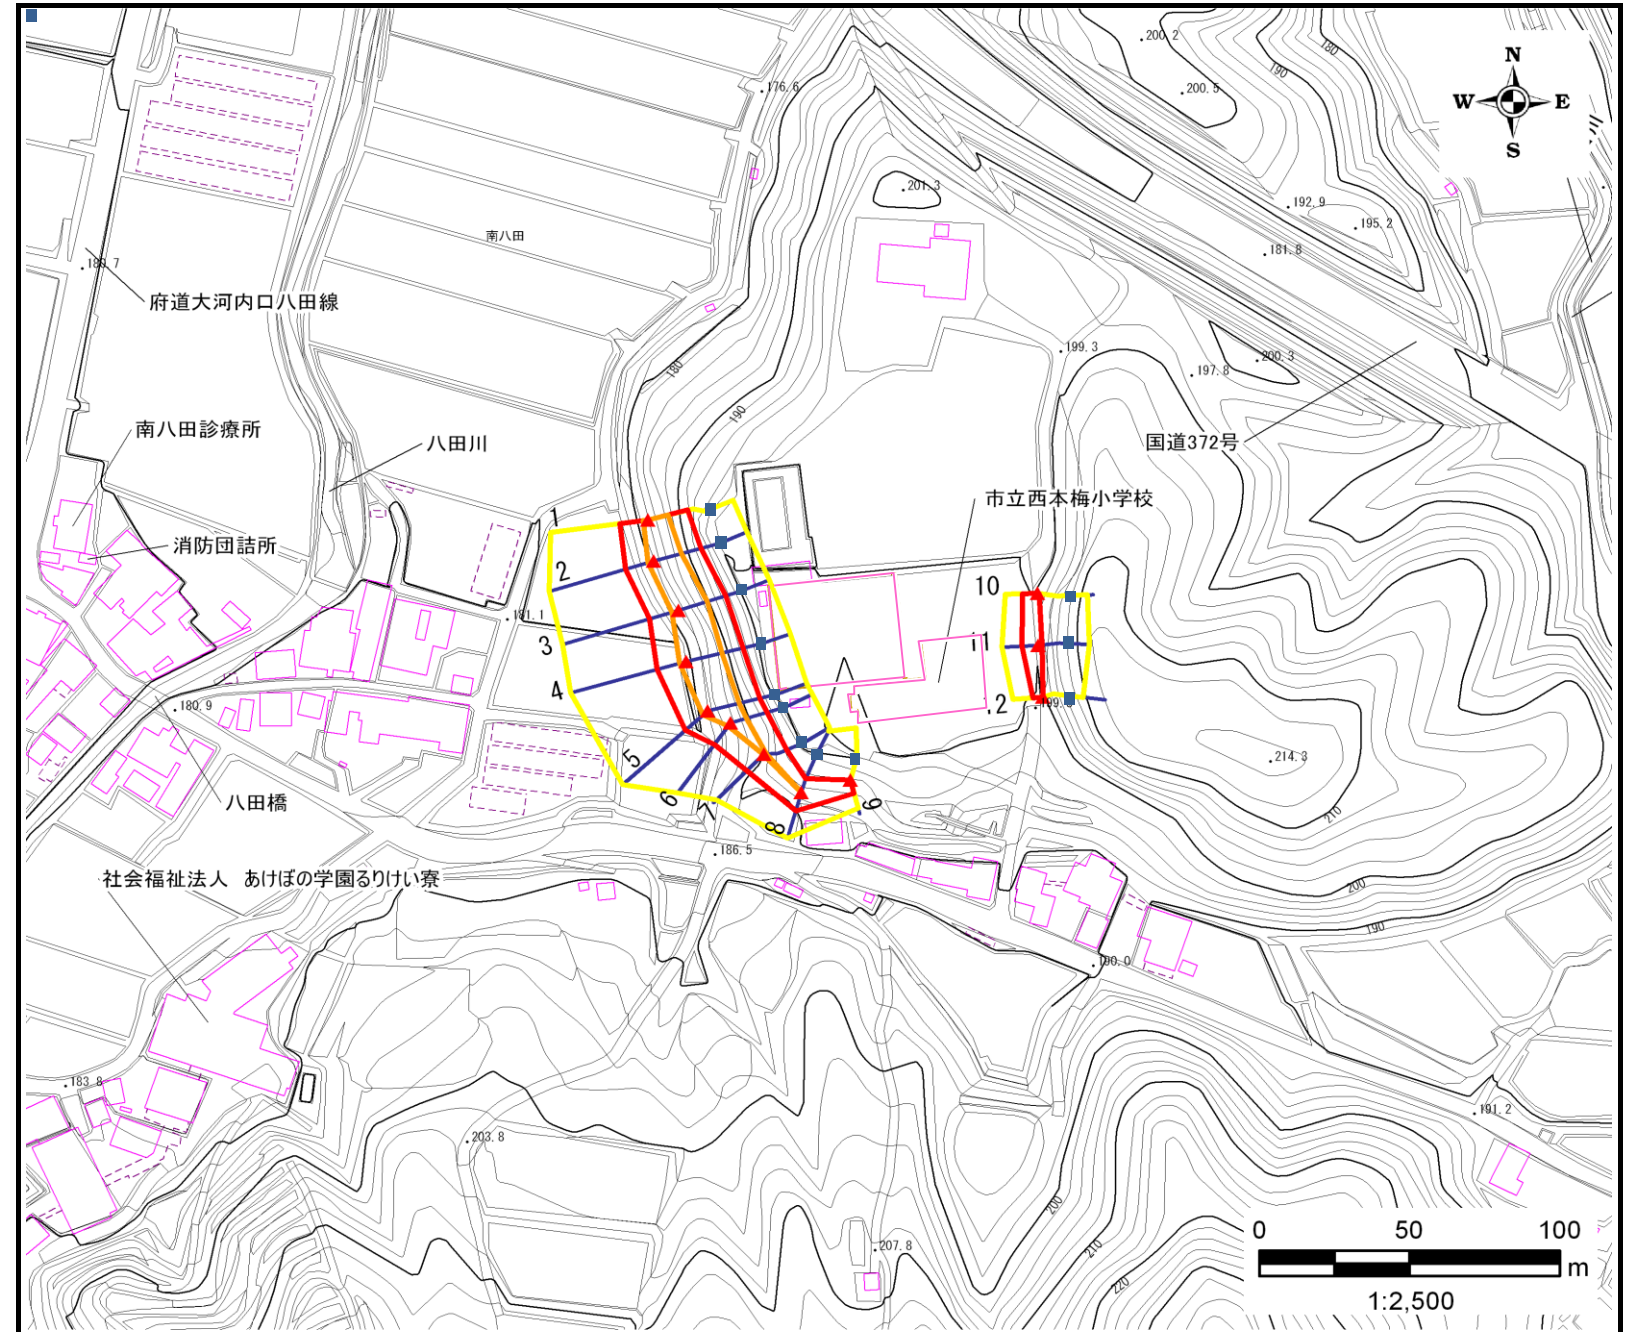
土砂災害警戒区域		
土砂災害特別警戒区域	土石等の(移動)高さが1m以下の場合、土石等の移動による力が100kN/m ² を超える区域	
	土石等の堆積の高さが3mを超える区域	
	それ以外の区域

移動による力の最大値(KN/m ²)	136.0
移動高の最大(m)	1.0
堆積による力の最大値(KN/m ²)	14.8
堆積高の最大(m)	2.9
