土砂災害警戒区域・土砂災害特別警戒区域 区域図

自然現象の種類	急傾斜地の崩壊
区域番号	お1004-3
区域名	円明寺E
所在地	京都府乙訓郡大山崎町円明寺

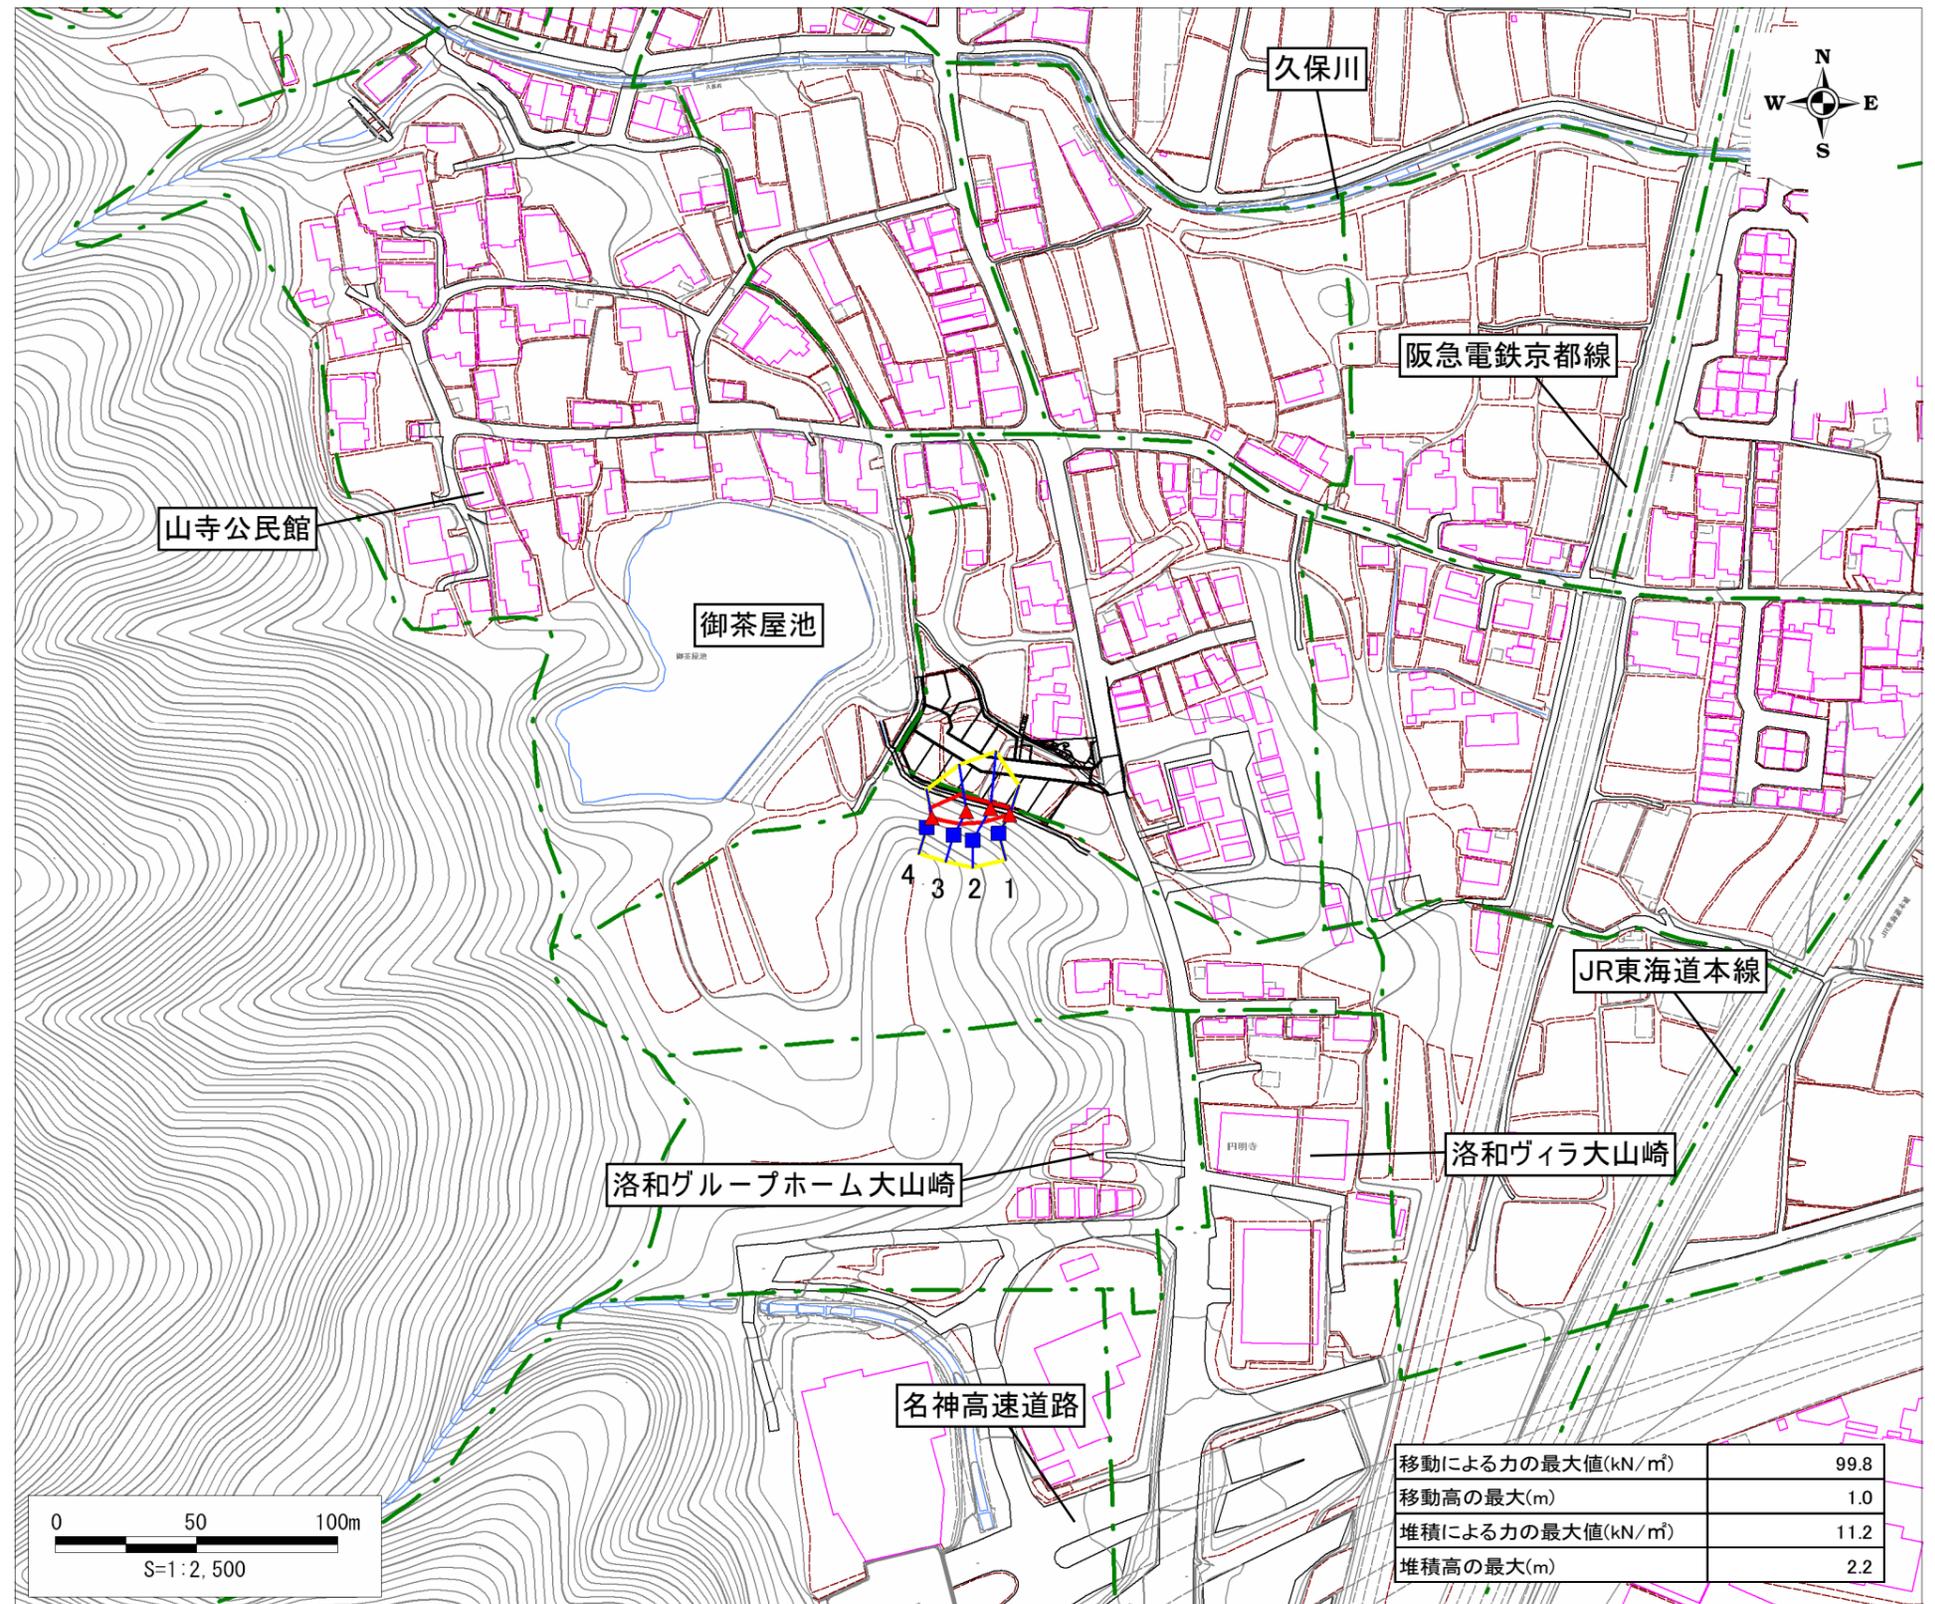
土砂災害警戒区域		
土砂災害特別警戒区域	土石等の(移動)高さが1m以下の場合、土石等の移動による力が100kN/m ² を超える区域	
	土石等の堆積の高さが3mを超える区域	
	それ以外の区域

移動による力の最大値(kN/m ²)	99.8
移動高の最大(m)	1.0
堆積による力の最大値(kN/m ²)	11.2
堆積高の最大(m)	2.2
