土砂災害警戒区域・土砂災害特別警戒区域 区域図

| 区域番号 | お1001-5 |
| 区域名 | 鳥居前B |
| 所在地 | 京都府乙訓郡大山崎町円明寺地区 |

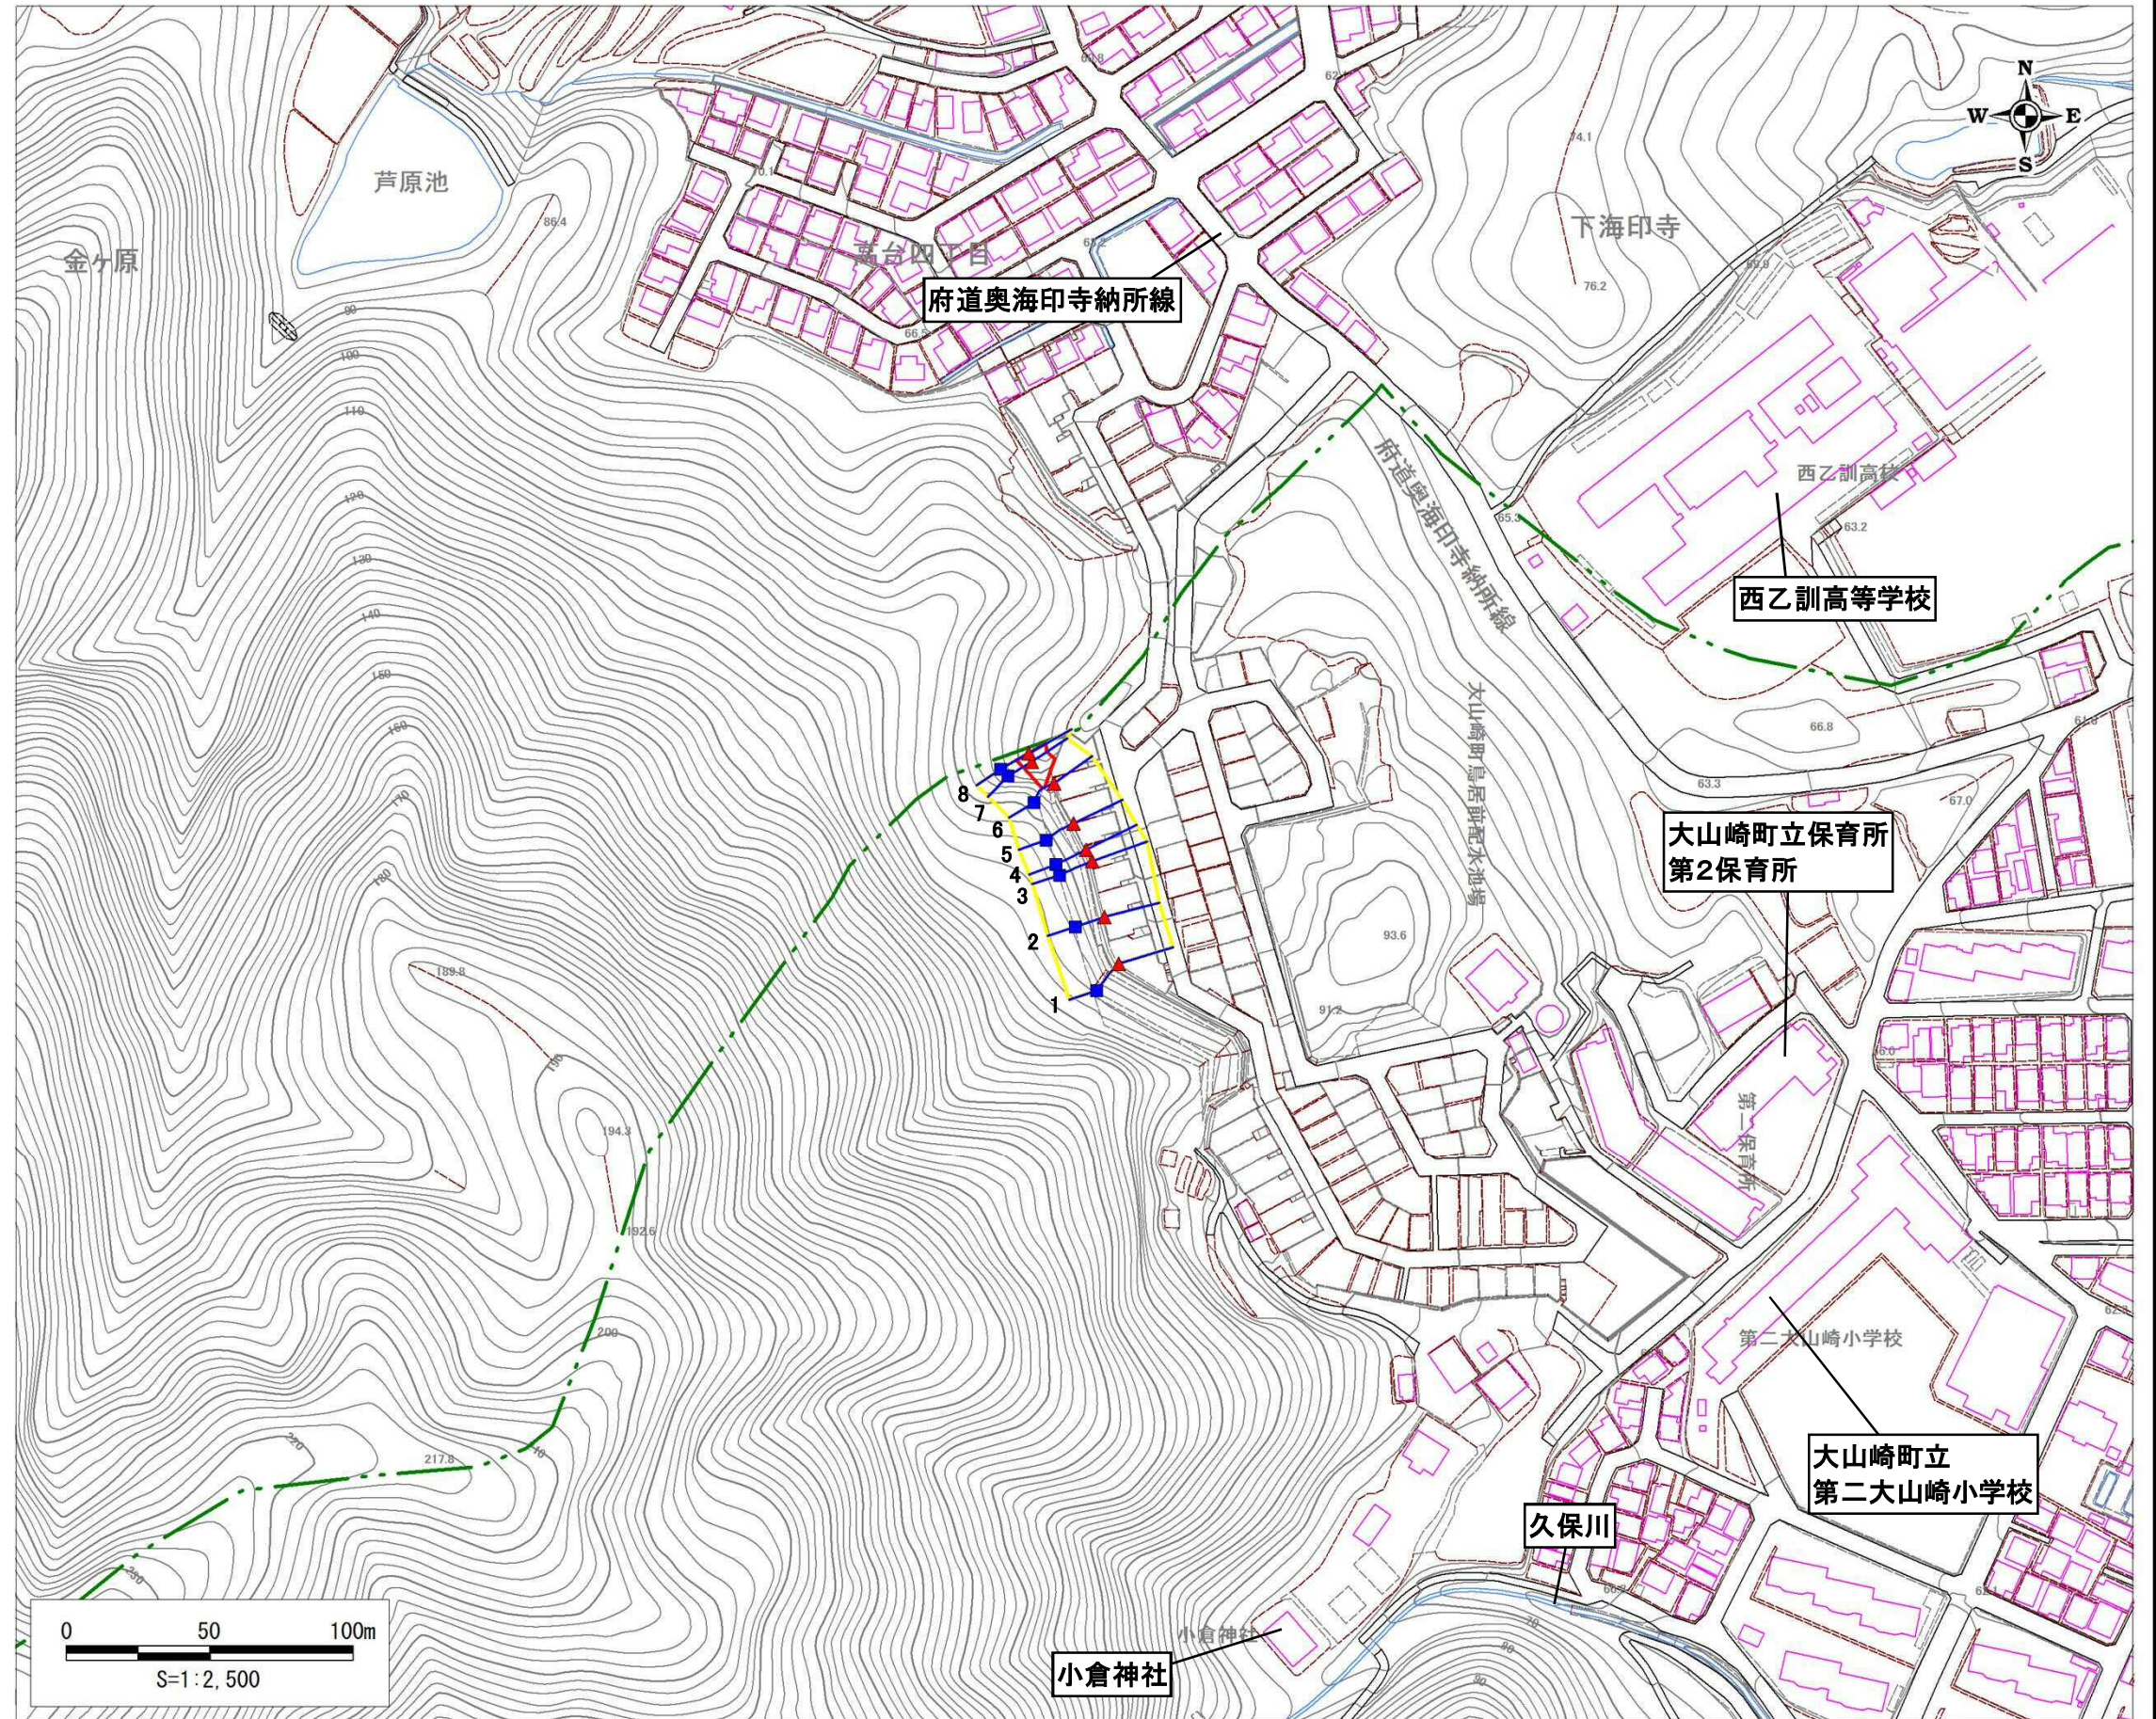
| 自然現象の種類 | 急傾斜地の崩壊 |

| 土砂災害特別警戒区域 | 土石等の(移動)高さが1m以下の場合、土石等の移動による力が100kN/m <sup>2</sup> を超える区域 | |

| 移動による力の最大値(kN/m <sup>2</sup> ) | 88.1 |
| 移動高の最大(m) | 1.0 |
| 堆積による力の最大値(kN/m <sup>2</sup> ) | 8.9 |
| 堆積高の最大(m) | 1.8 |
