土砂災害警戒区域・土砂災害特別警戒区域 位置図

自然現象の種類	急傾斜地の崩壊
区域番号	め1408
区域名	大丹生B
所在地	京都府舞鶴市大丹生地区

土砂災害警戒区域・土砂災害特別警戒区域 区域図

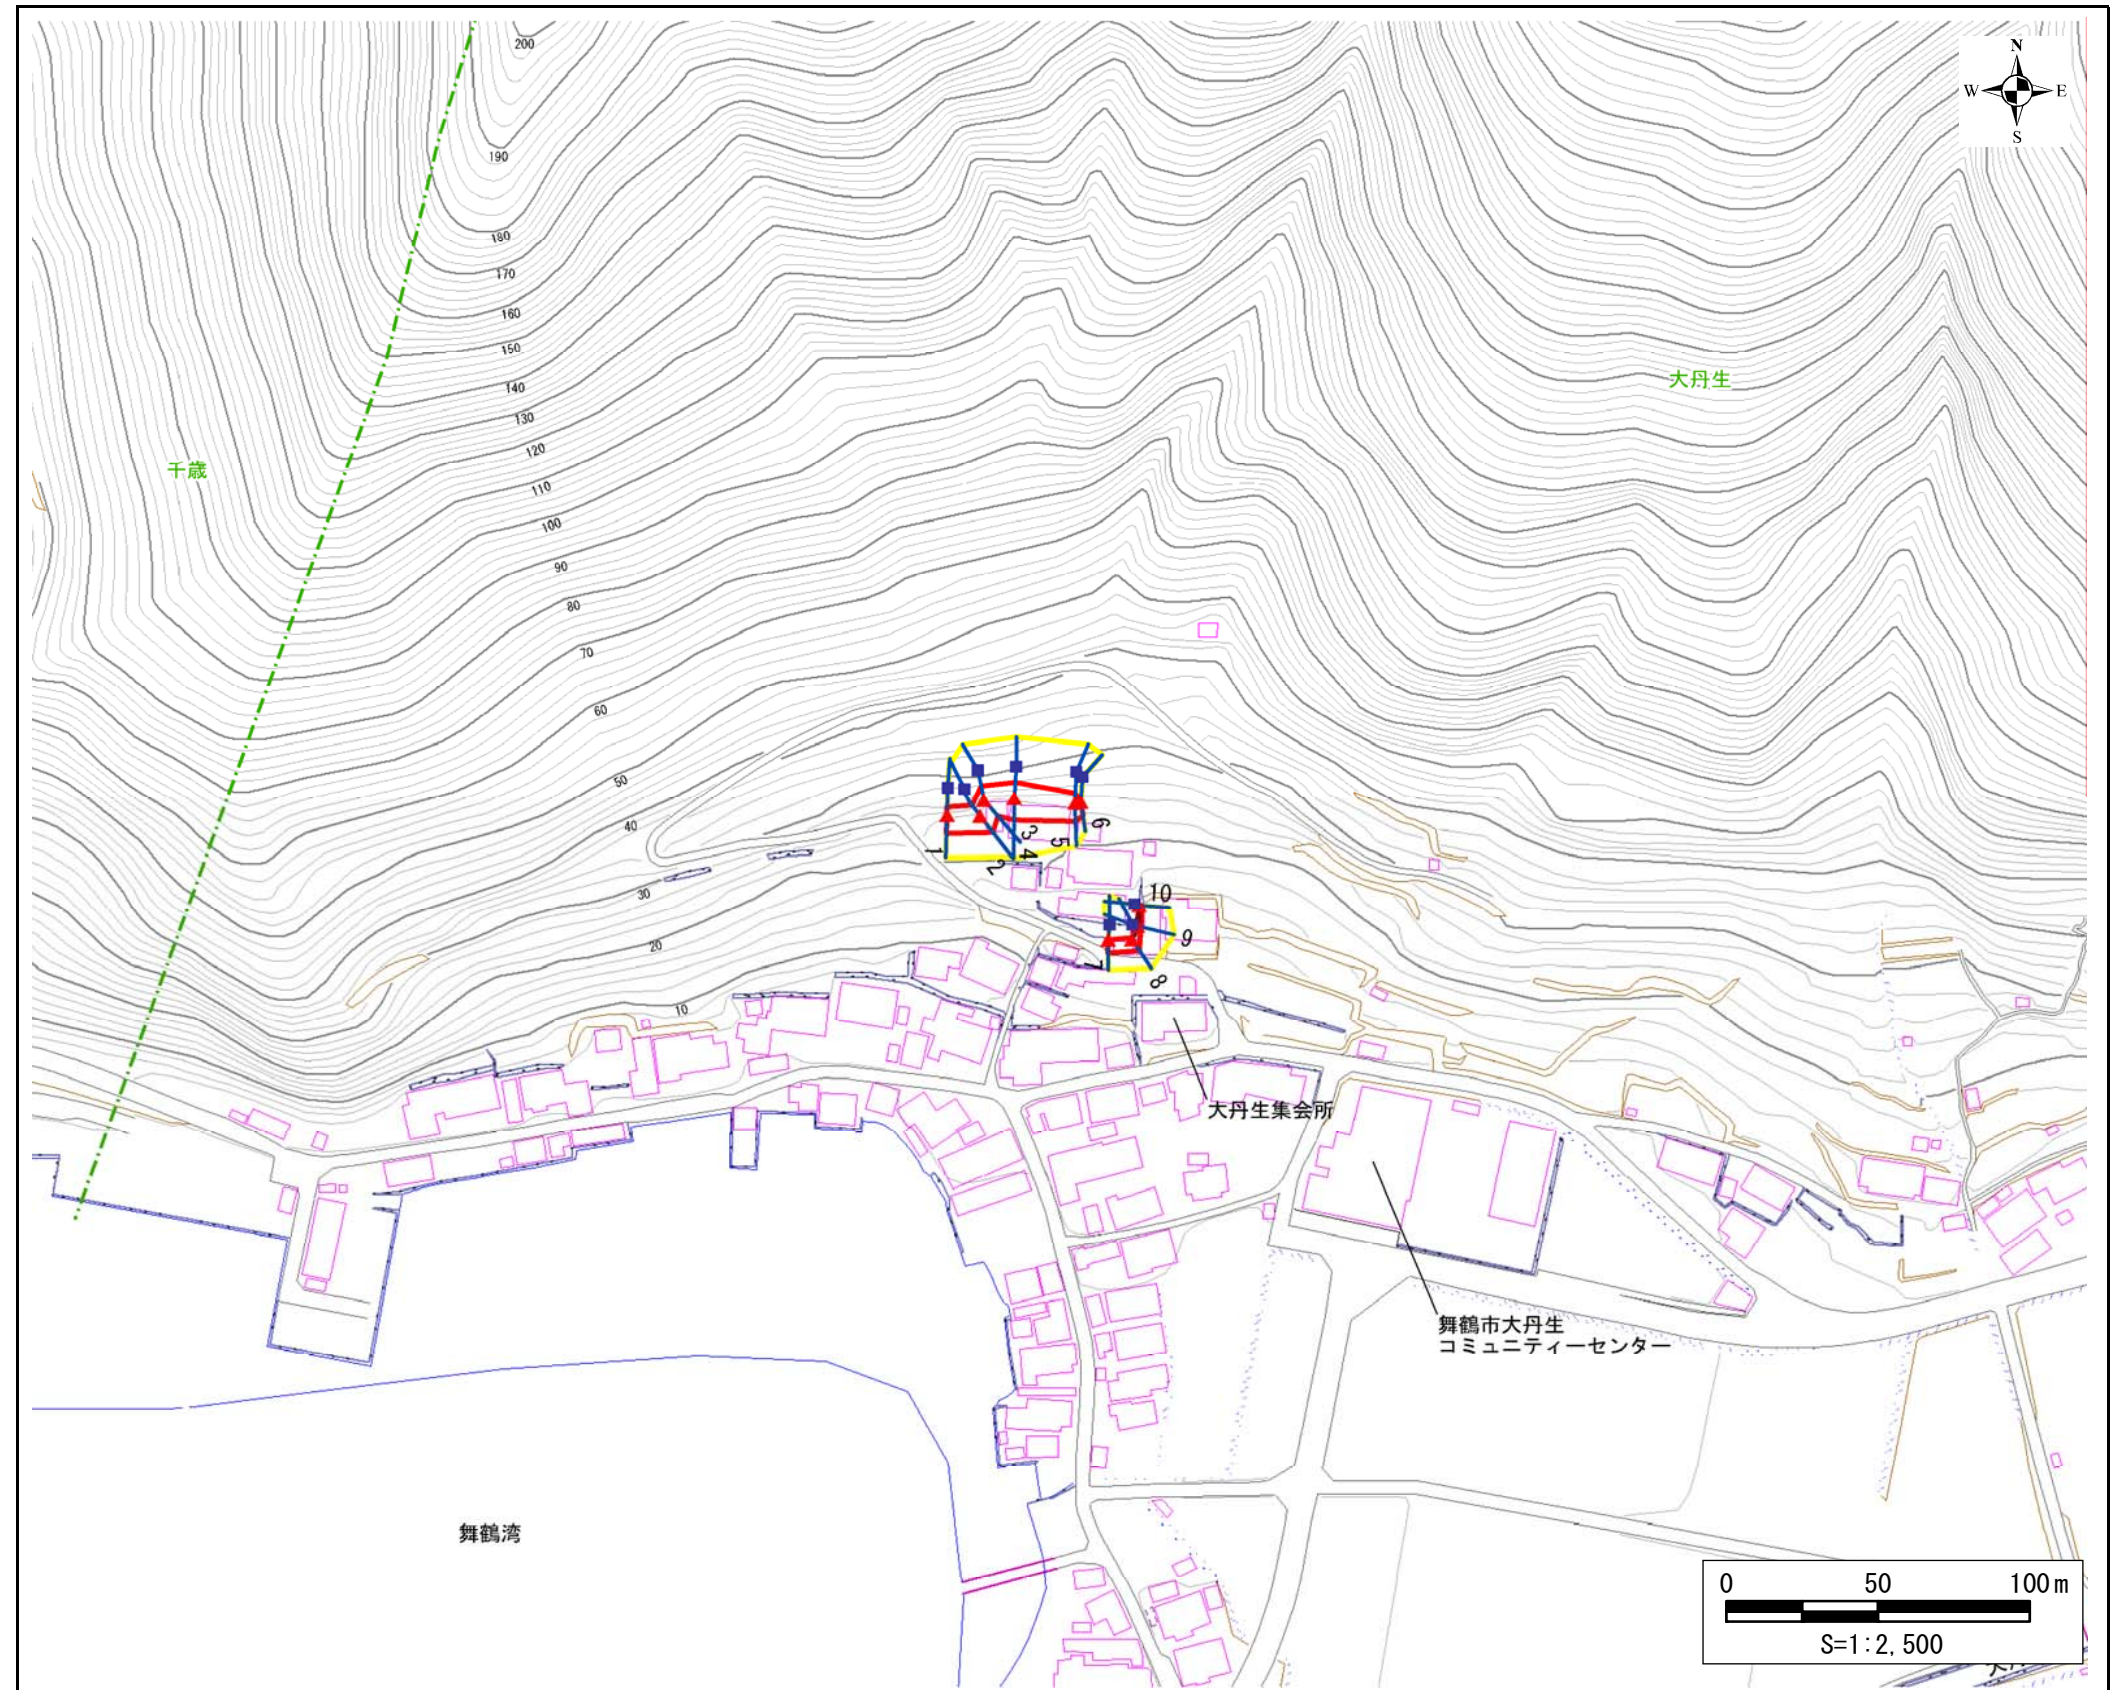
土砂災害警戒区域		
土砂災害特別警戒区域	土石等の(移動)高さが1m以下の場合 土石等の移動による力が100kN/m ² を超える区域	
	土石等の堆積の高さが3mを超える区域	
	それ以外の区域

移動による力の最大値 (kN/m ²)	93.4
移動高の最大(m)	1.0
堆積による力の最大値 (kN/m ²)	16.8
堆積高の最大(m)	3.3
