土砂災害警戒区域・土砂災害特別警戒区域 位置図

自然現象の種類	急傾斜地の崩壊
区域番号	め1396-2
区域名	多祢寺A
所在地	京都府舞鶴市多祢寺地区

土砂災害警戒区域・土砂災害特別警戒区域 区域図

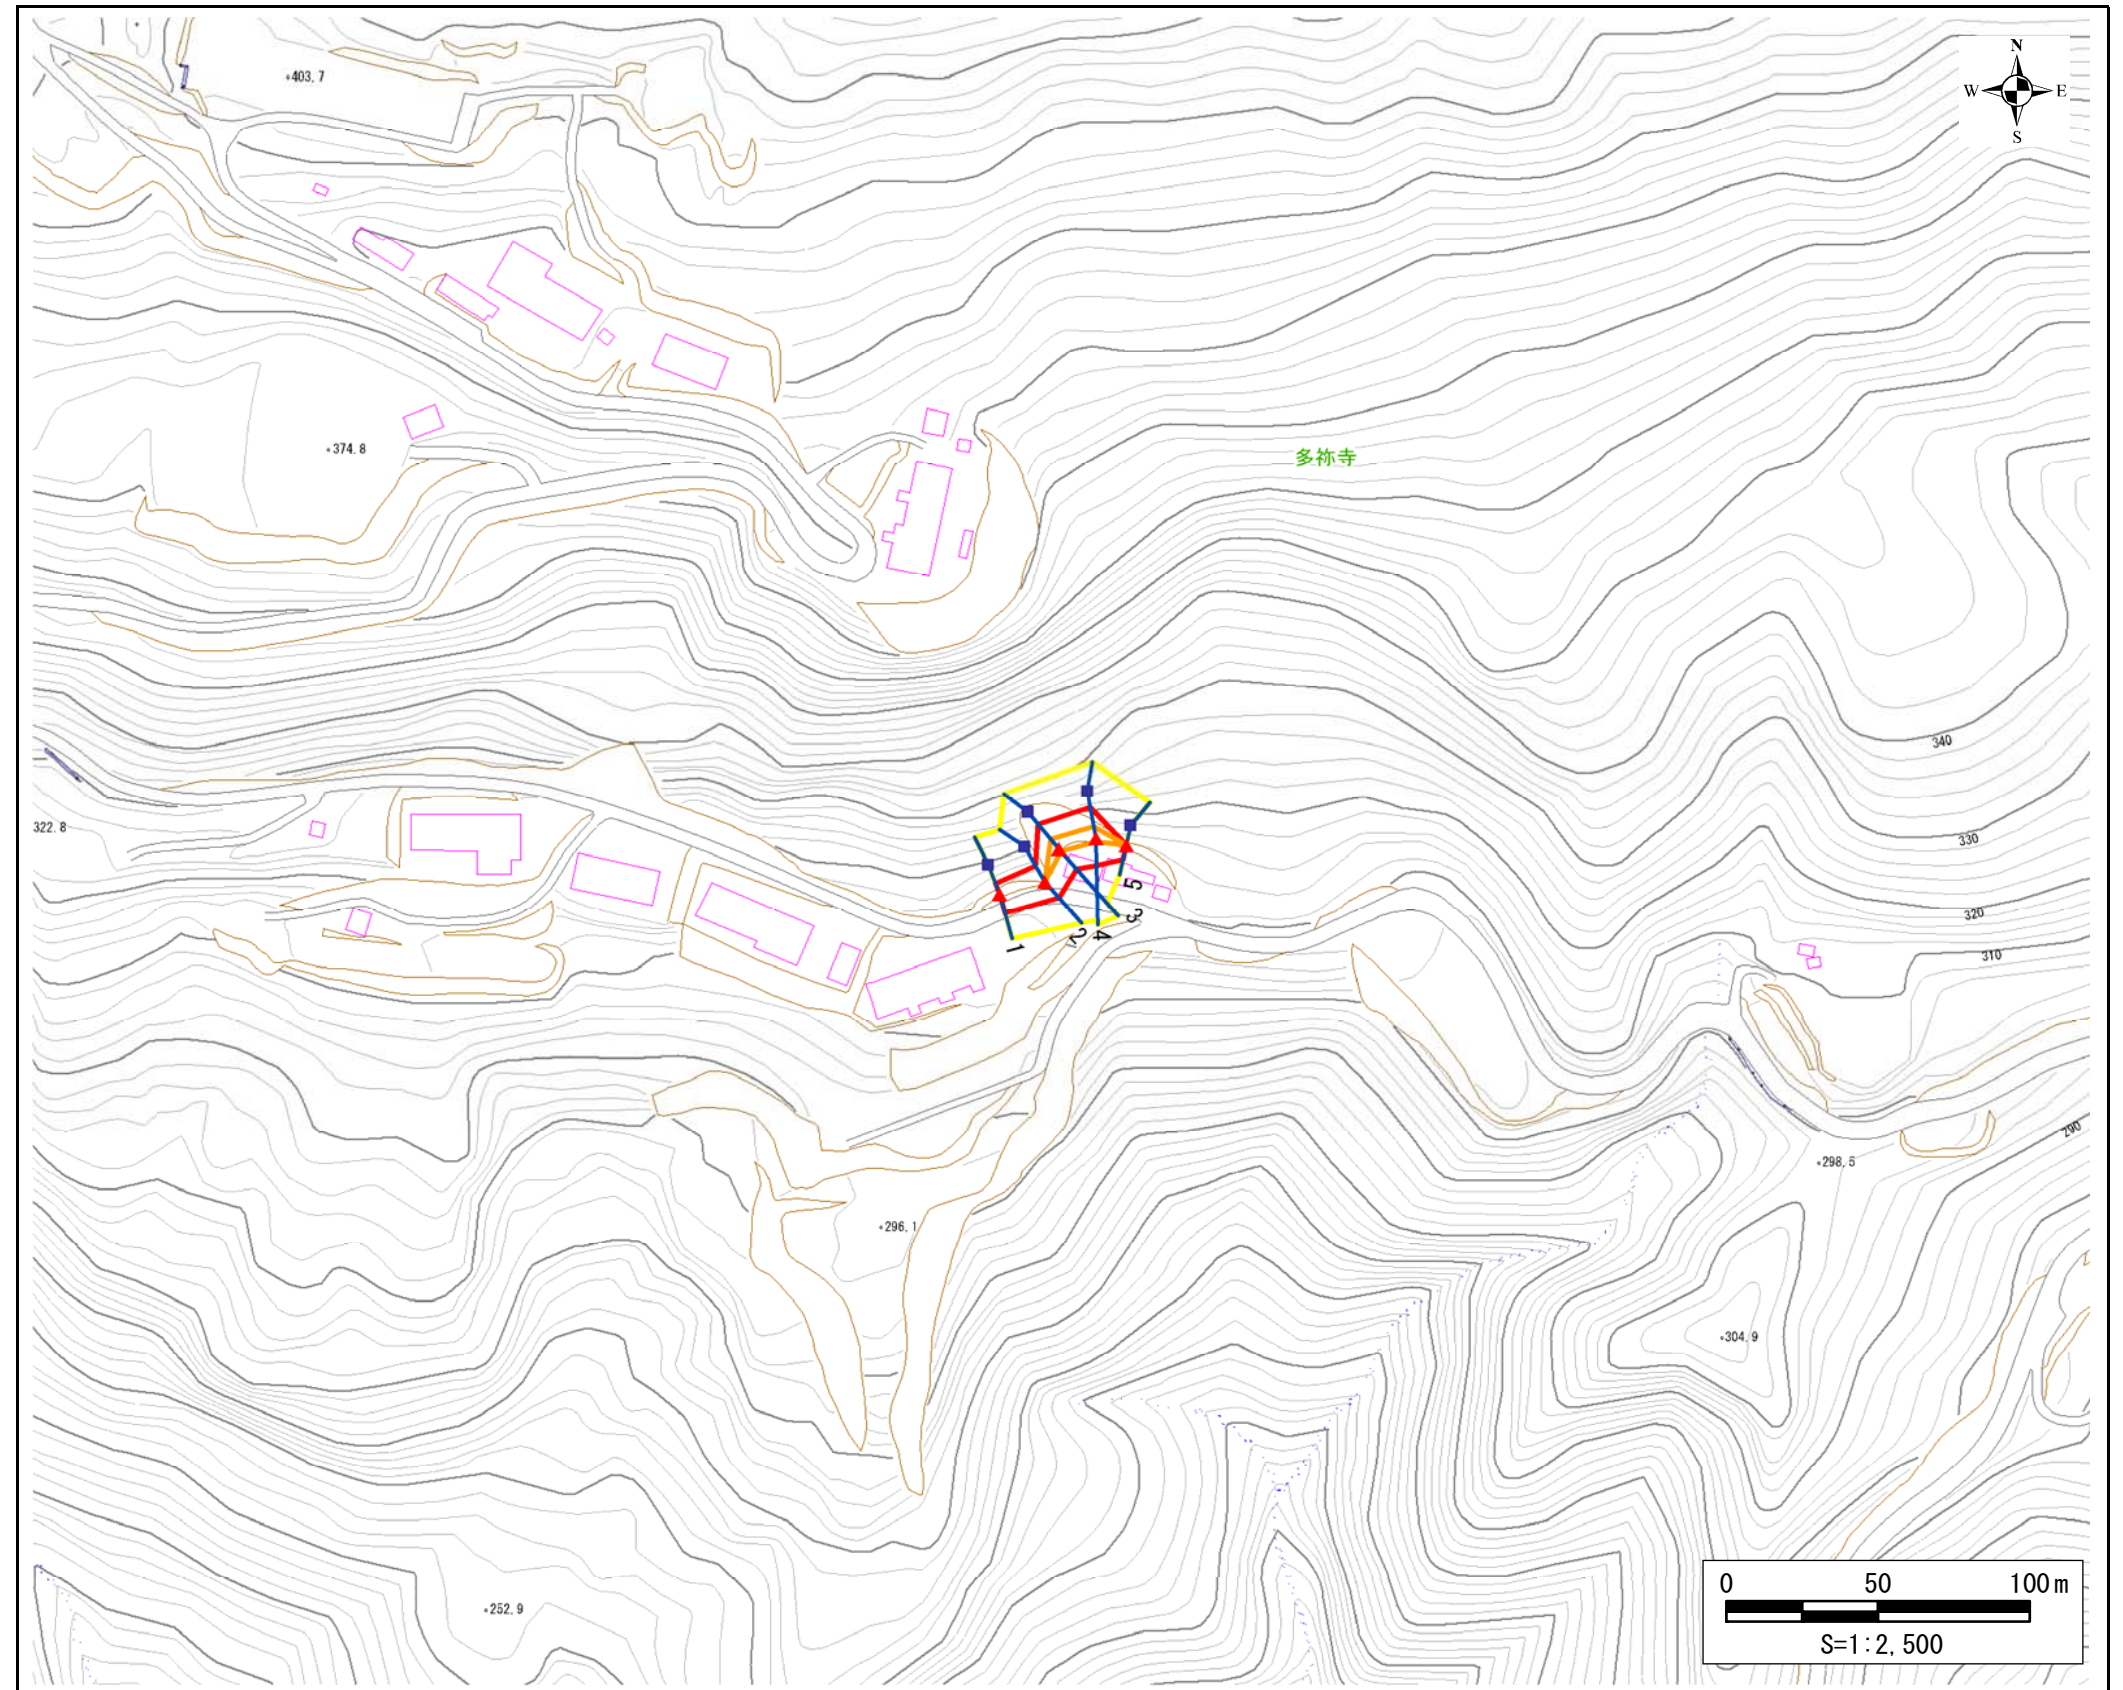
土砂災害警戒区域		
土砂災害特別警戒区域	土石等の(移動)高さが1m以下の場合 土石等の移動による力が100kN/m ² を超える区域	
	土石等の堆積の高さが3mを超える区域	
	それ以外の区域

移動による力の最大値 (kN/m ²)	118.1
移動高の最大(m)	1.0
堆積による力の最大値 (kN/m ²)	11.9
堆積高の最大(m)	2.4
