土砂災害警戒区域・土砂災害特別警戒区域 区域図

自然現象の種類	急傾斜地の崩壊
区域番号	そ1001-13
区域名	北下手M
所在地	京都府木津川市加茂町北下手 地区

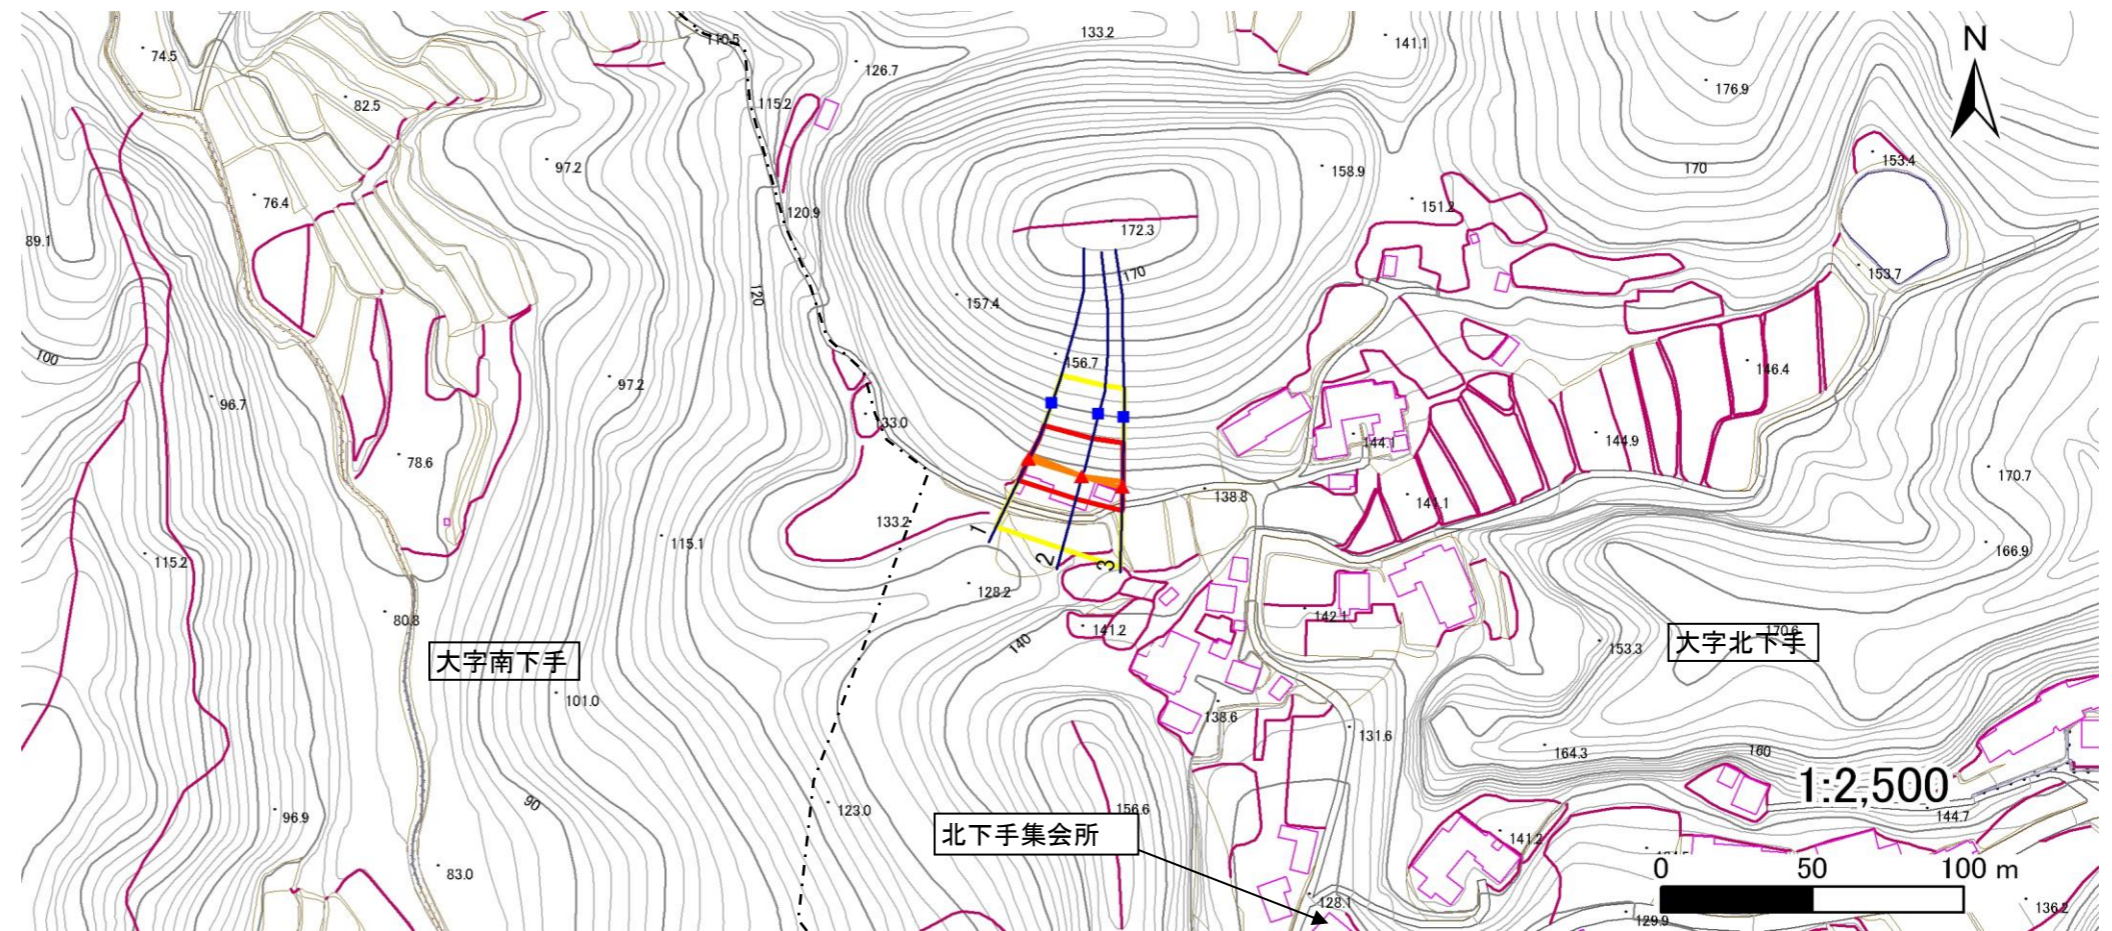
土砂災害警戒区域		
土砂災害特別警戒区域	土石等の(移動)高さが1m以下の場合、 土石等の移動による力が100kN/m ² を超える区域	
	土石等の堆積の高さが3mを超える区域	
	それ以外の区域

移動による力の最大値(kN/m ²)	103.7
移動高の最大(m)	1.0
堆積による力の最大値(kN/m ²)	12.8
堆積高の最大(m)	2.5

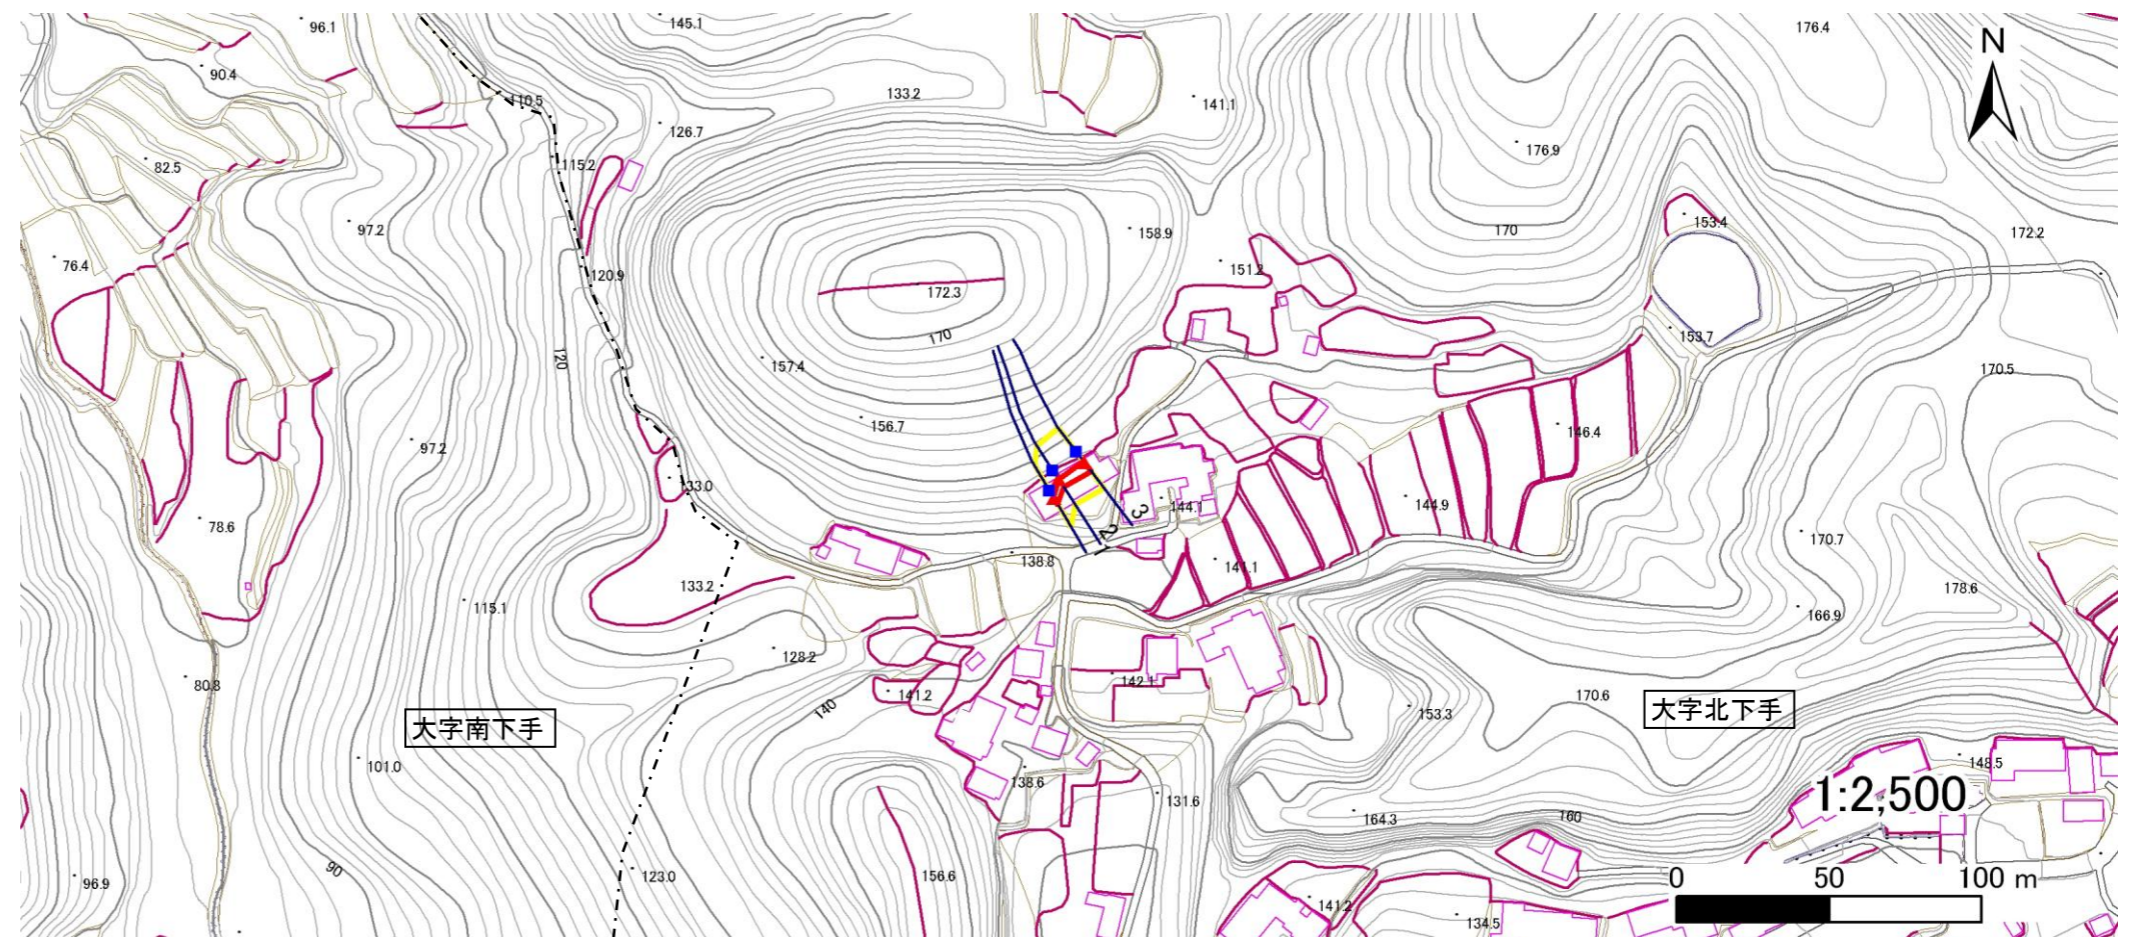
土砂災害警戒区域・土砂災害特別警戒区域 区域図

土砂災害警戒区域		
土砂災害特別警戒区域	土石等の(移動)高さが1m以下の場合、 土石等の移動による力が100kN/m ² を超える区域	
	土石等の堆積の高さが3mを超える区域	
	それ以外の区域

移動による力の最大値(kN/m ²)	103.7
移動高の最大(m)	1.0
堆積による力の最大値(kN/m ²)	12.8
堆積高の最大(m)	2.5
