土砂災害特別警戒区域

土砂災害警戒区域・土砂災害特別警戒区域 区域図

| 区域名 | 今城B |
| 所在地 | 京都府木津川市木津地区 |

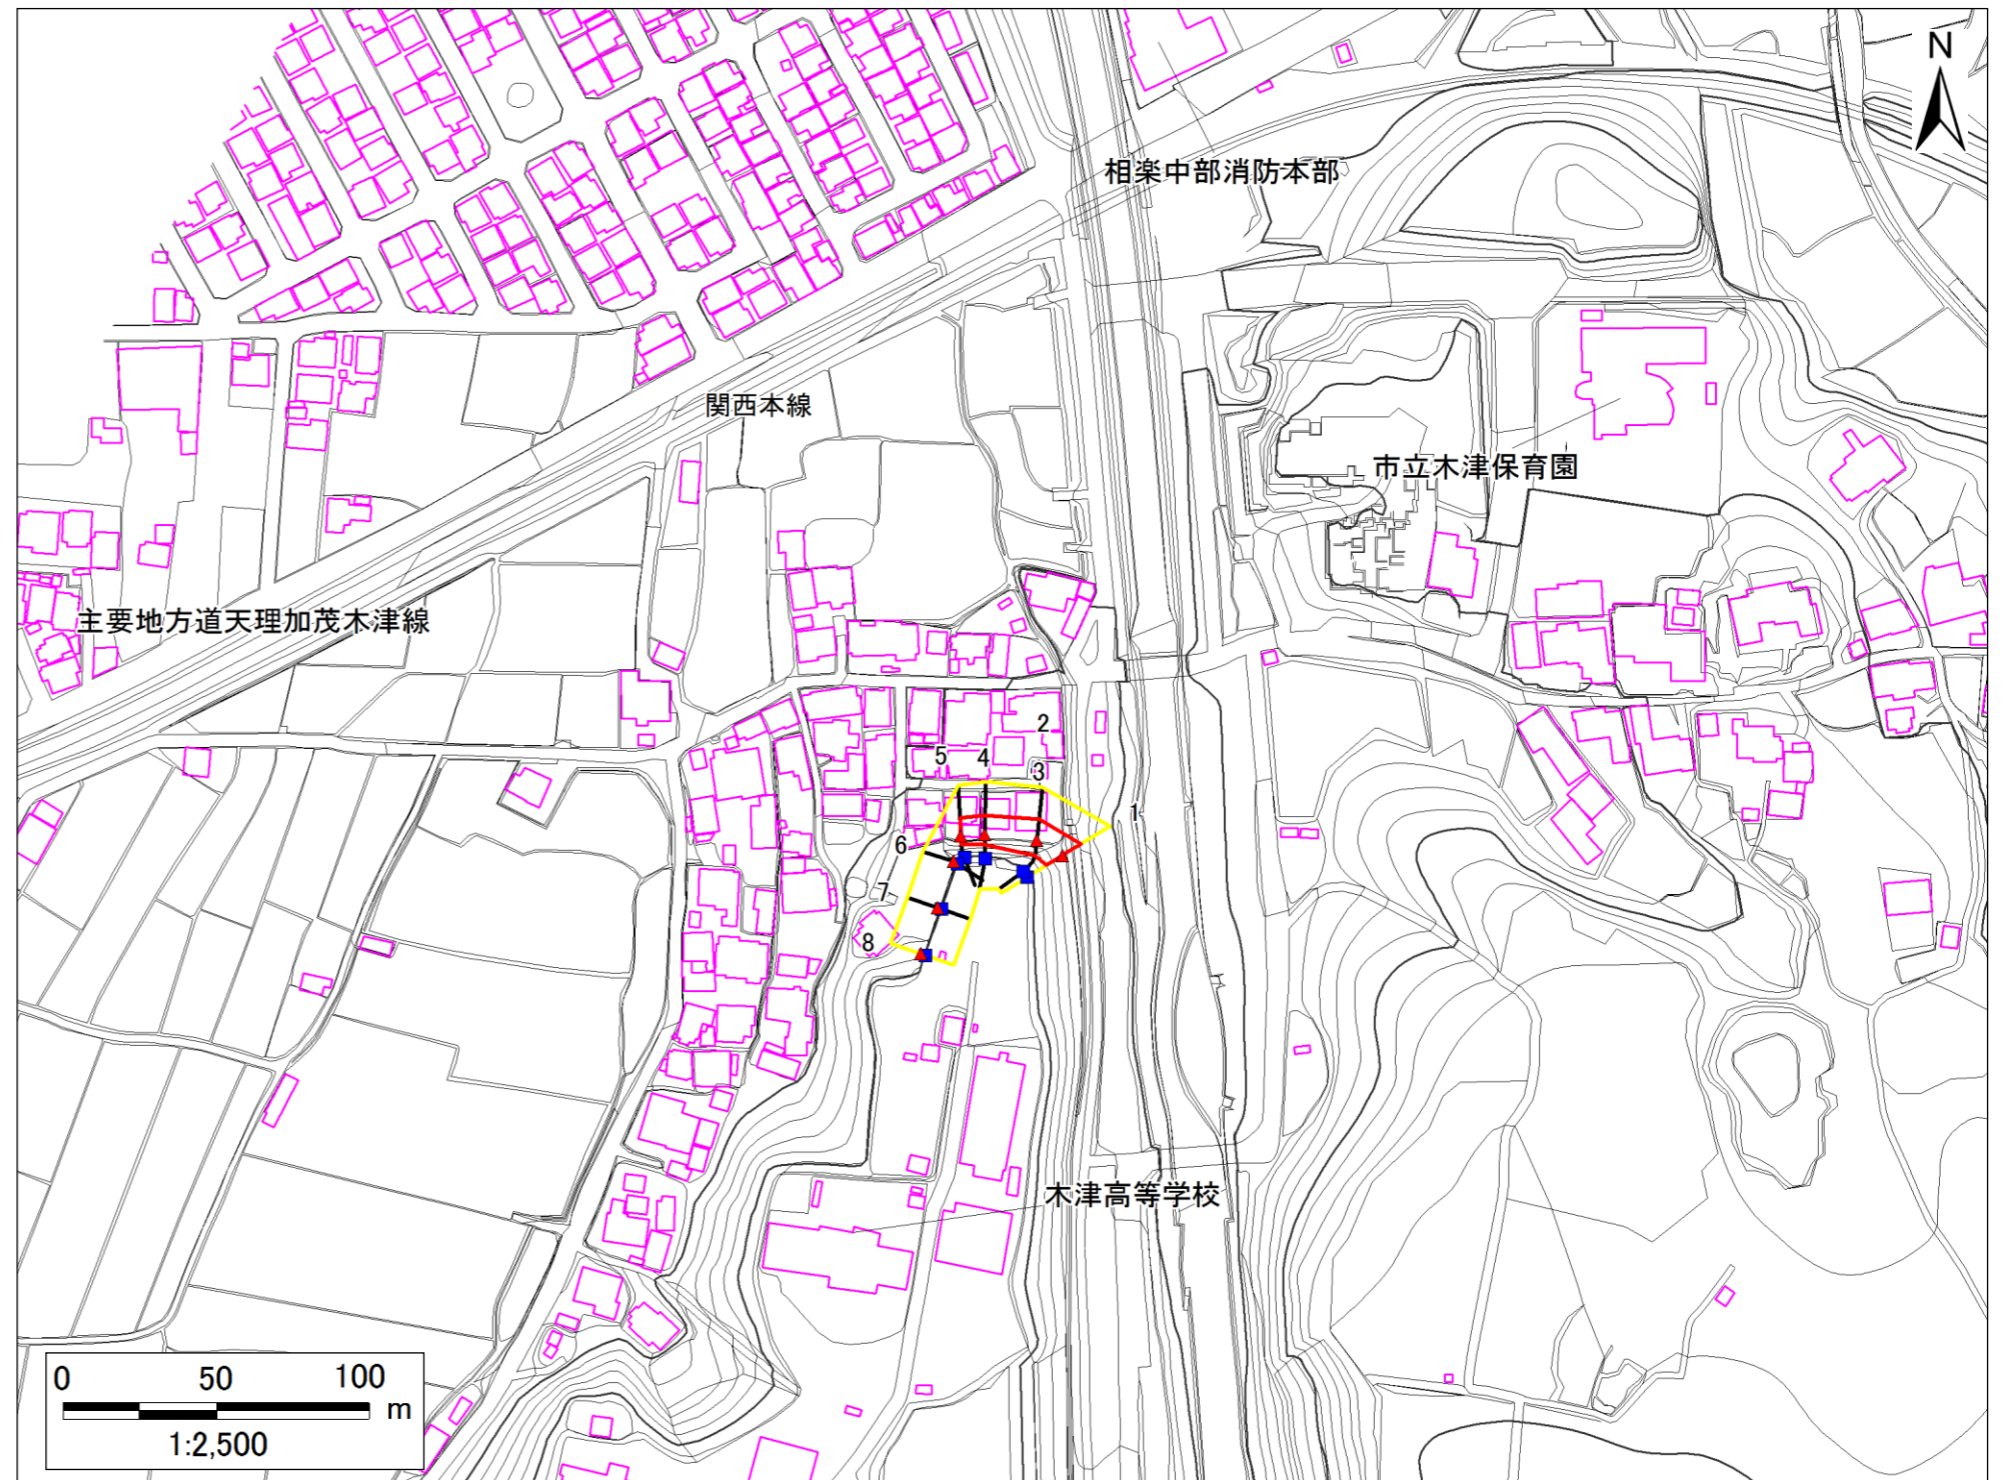
| 自然現象の種類 | 急傾斜地の崩壊 |
| 区域番号 | せ2008-2 |

| 移動による力の最大値(kN/m ²) | 90.2 |
| 移動高の最大(m) | 1.0 |
| 堆積による力の最大値(kN/m ²) | 10.6 |
| 堆積高の最大(m) | 2.1 |
