土砂災害警戒区域・土砂災害特別警戒区域 区域図

自然現象の種類	急傾斜地の崩壊
区域番号	お1001
区域名	円明寺J
所在地	京都府乙訓郡大山崎町円明寺地区

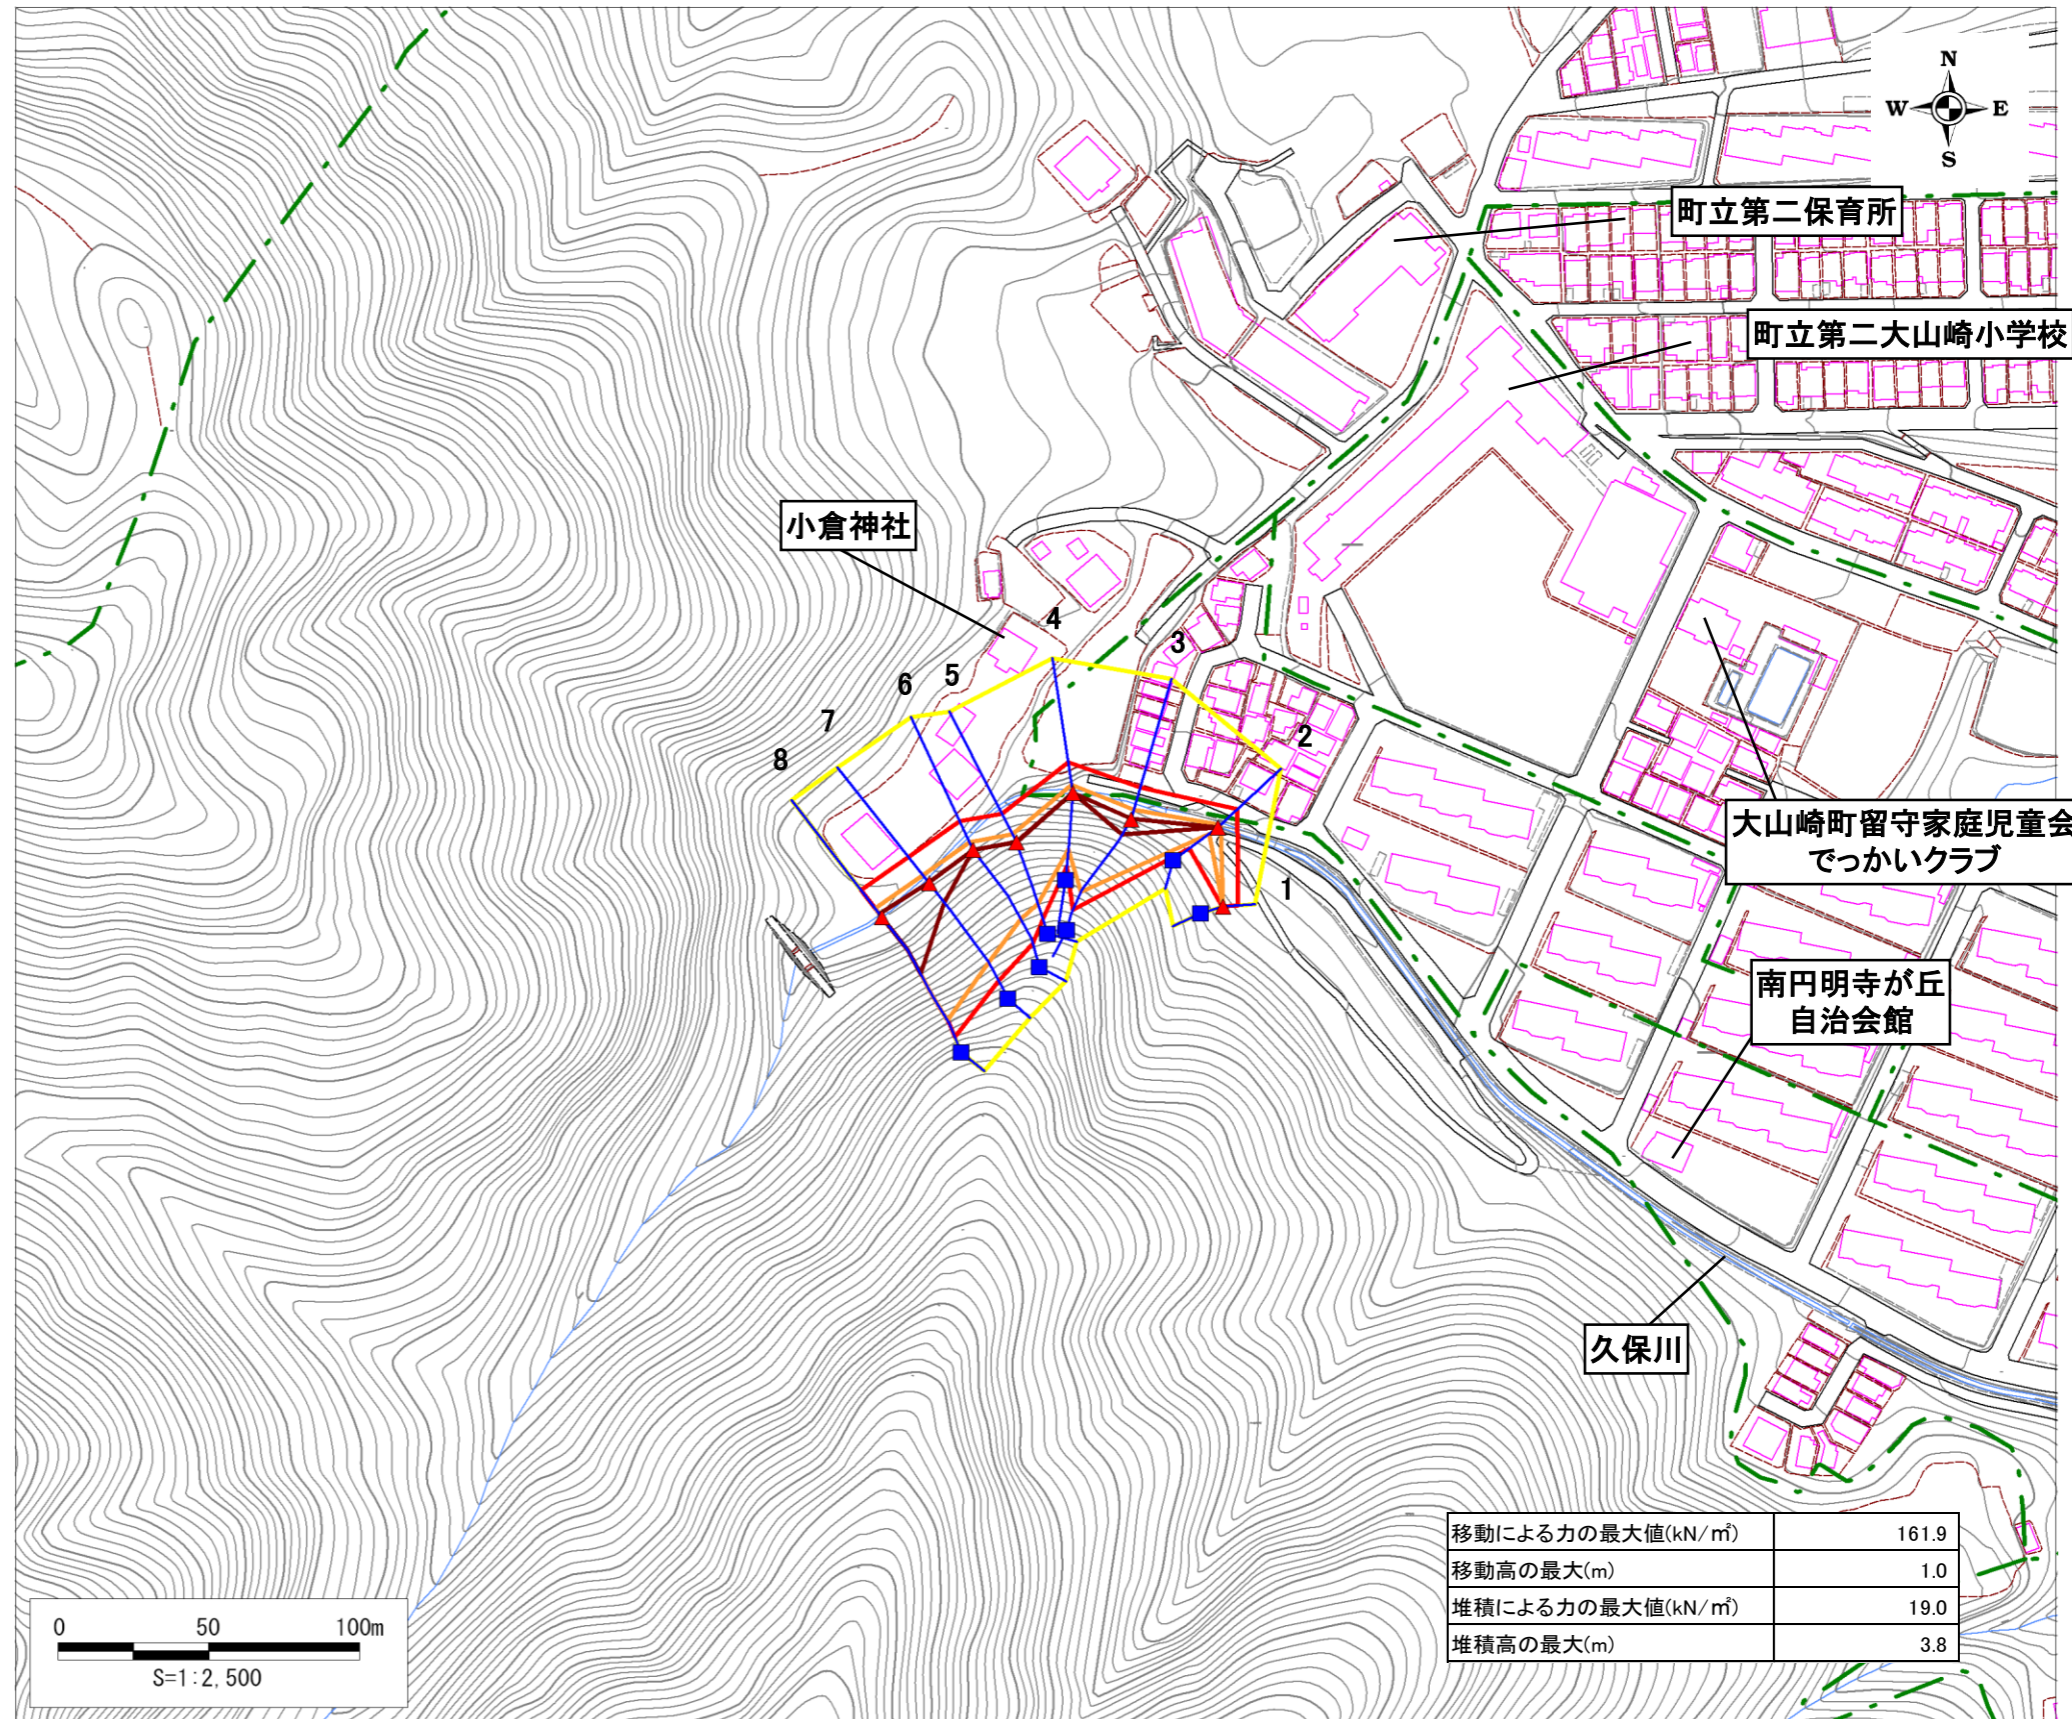
土砂災害警戒区域		
土砂災害特別警戒区域	土石等の(移動)高さが1m以下の場合、土石等の移動による力が100kN/m ² を超える区域	
	土石等の堆積の高さが3mを超える区域	
	それ以外の区域

移動による力の最大値(kN/m ²)	161.9
移動高の最大(m)	1.0
堆積による力の最大値(kN/m ²)	19.0
堆積高の最大(m)	3.8
