土砂災害警戒区域・土砂災害特別警戒区域 区域図

自然現象の種類	急傾斜地の崩壊
区域番号	お1001-2
区域名	円明寺A
所在地	京都府乙訓郡大山崎町円明寺地区

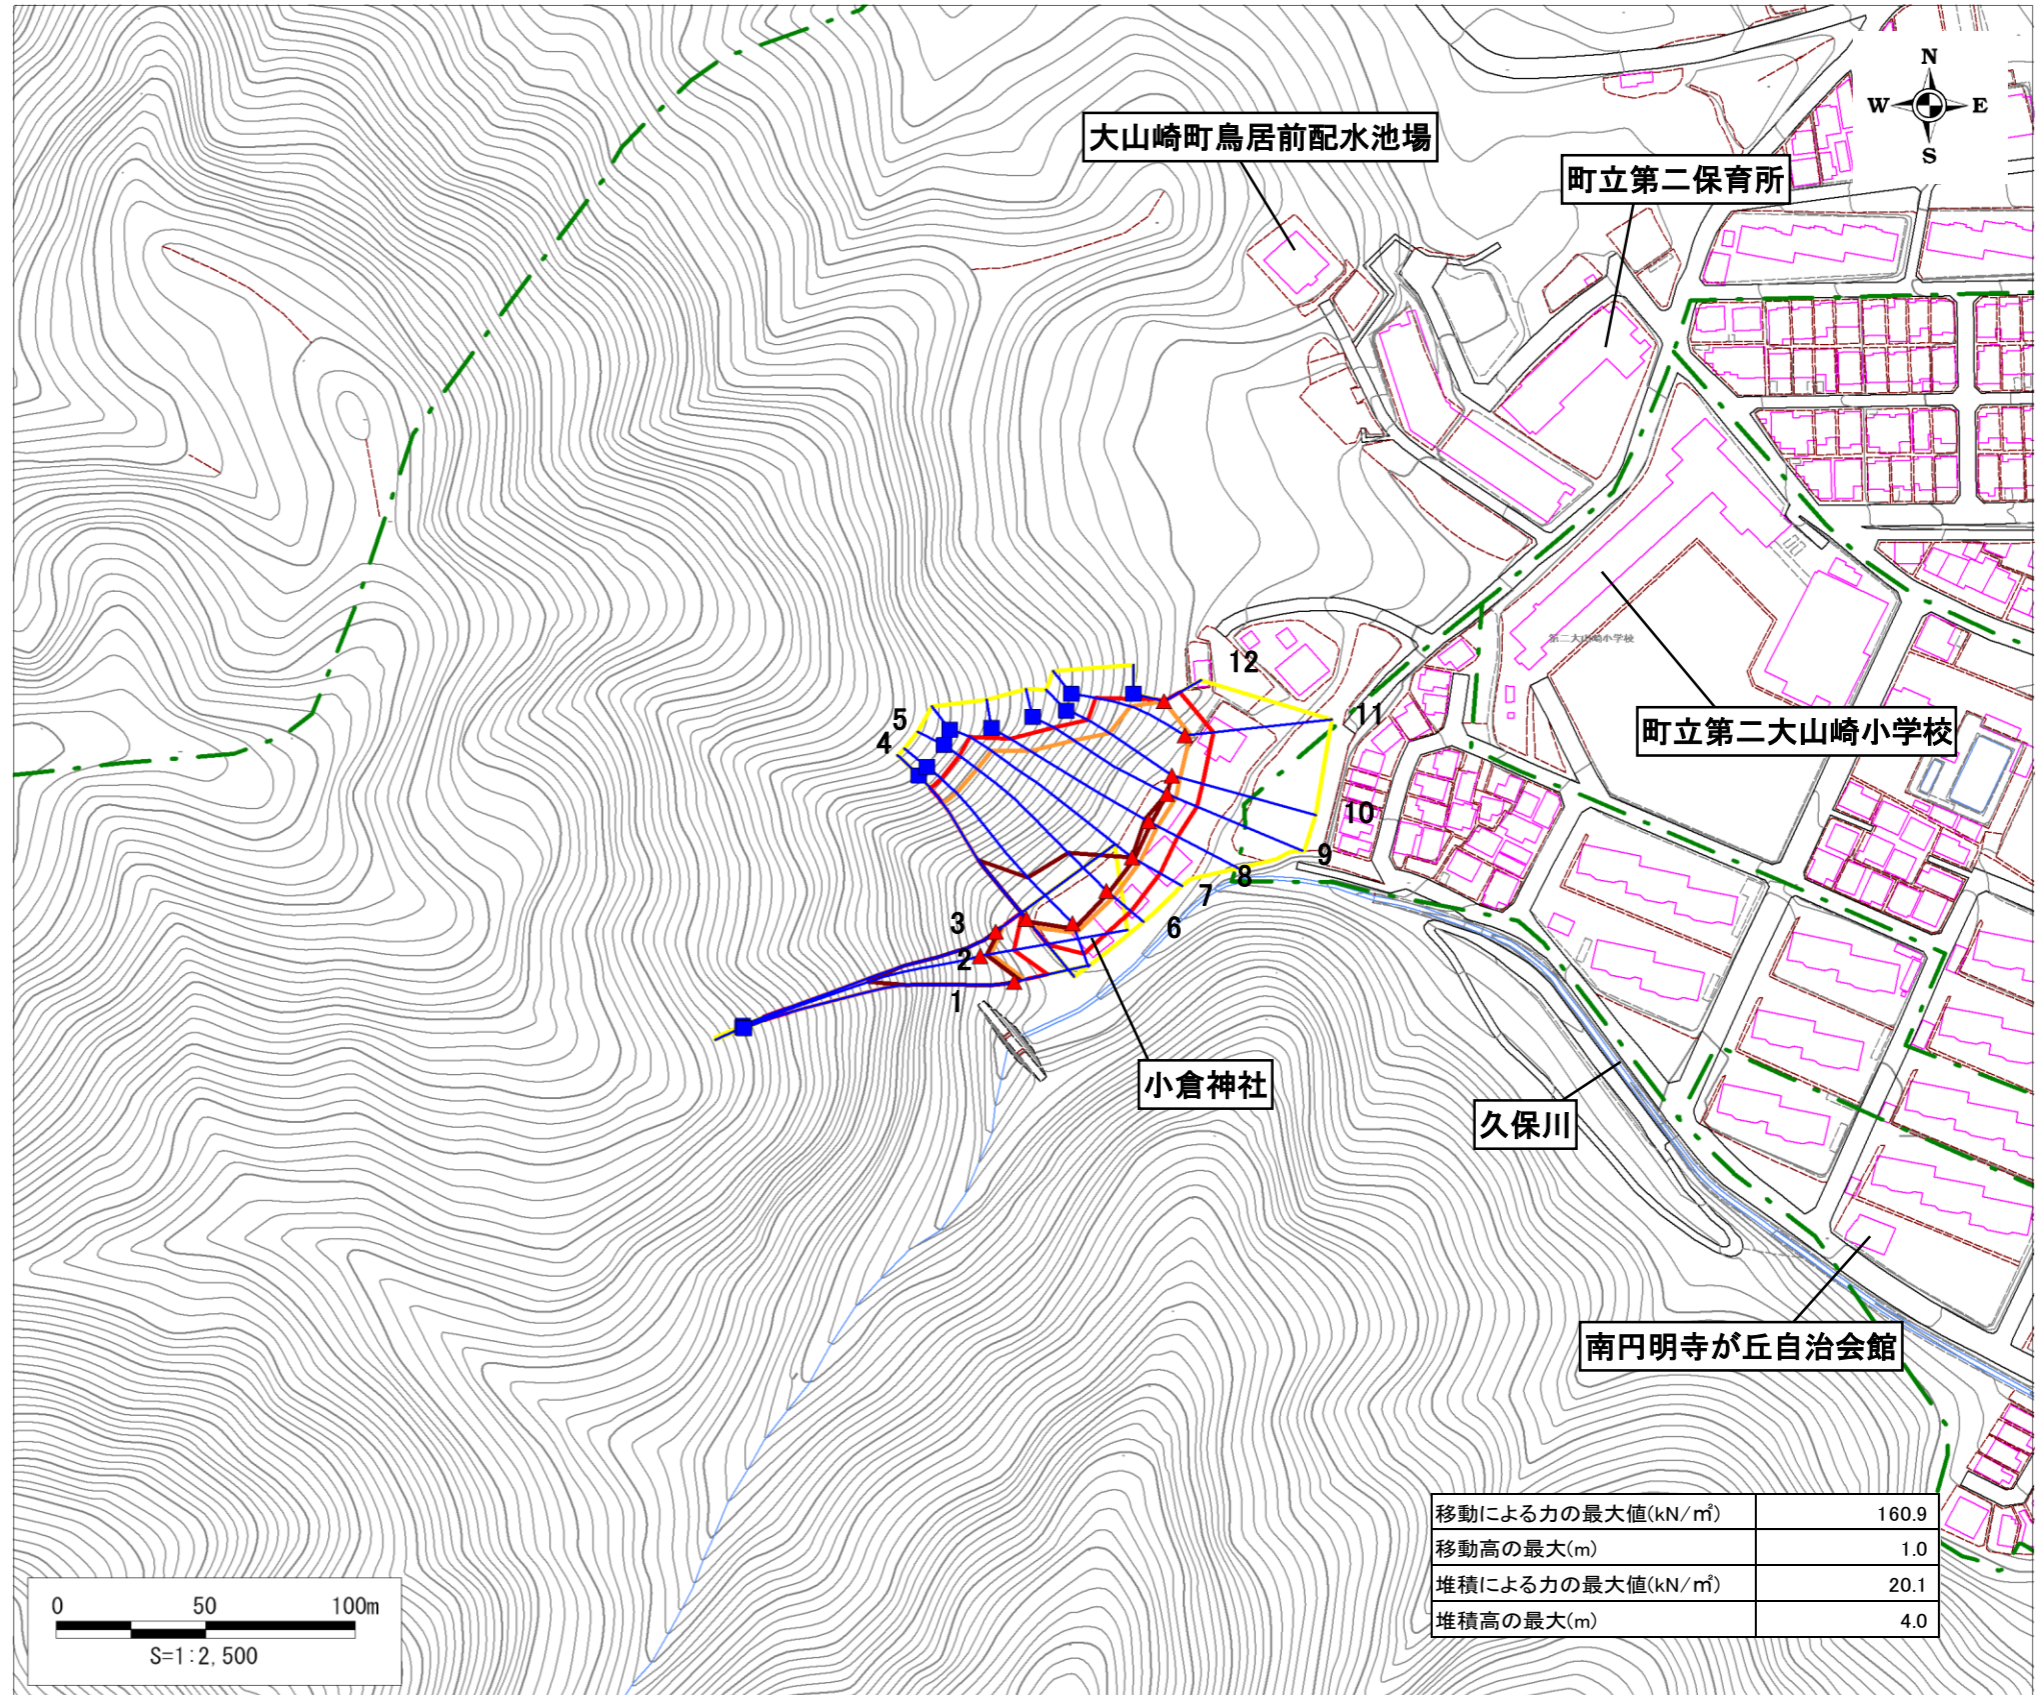
土砂災害警戒区域		
土砂災害特別警戒区域	土石等の(移動)高さが1m以下の場合、土石等の移動による力が100kN/m ² を超える区域	
	土石等の堆積の高さが3mを超える区域	
	それ以外の区域

移動による力の最大値(kN/m ²)	160.9
移動高の最大(m)	1.0
堆積による力の最大値(kN/m ²)	20.1
堆積高の最大(m)	4.0
