土砂災害警戒区域・土砂災害特別警戒区域 区域図

自然現象の種類	急傾斜地の崩壊
区域番号	お1001-3
区域名	円明寺B
所在地	京都府乙訓郡大山崎町円明寺地区

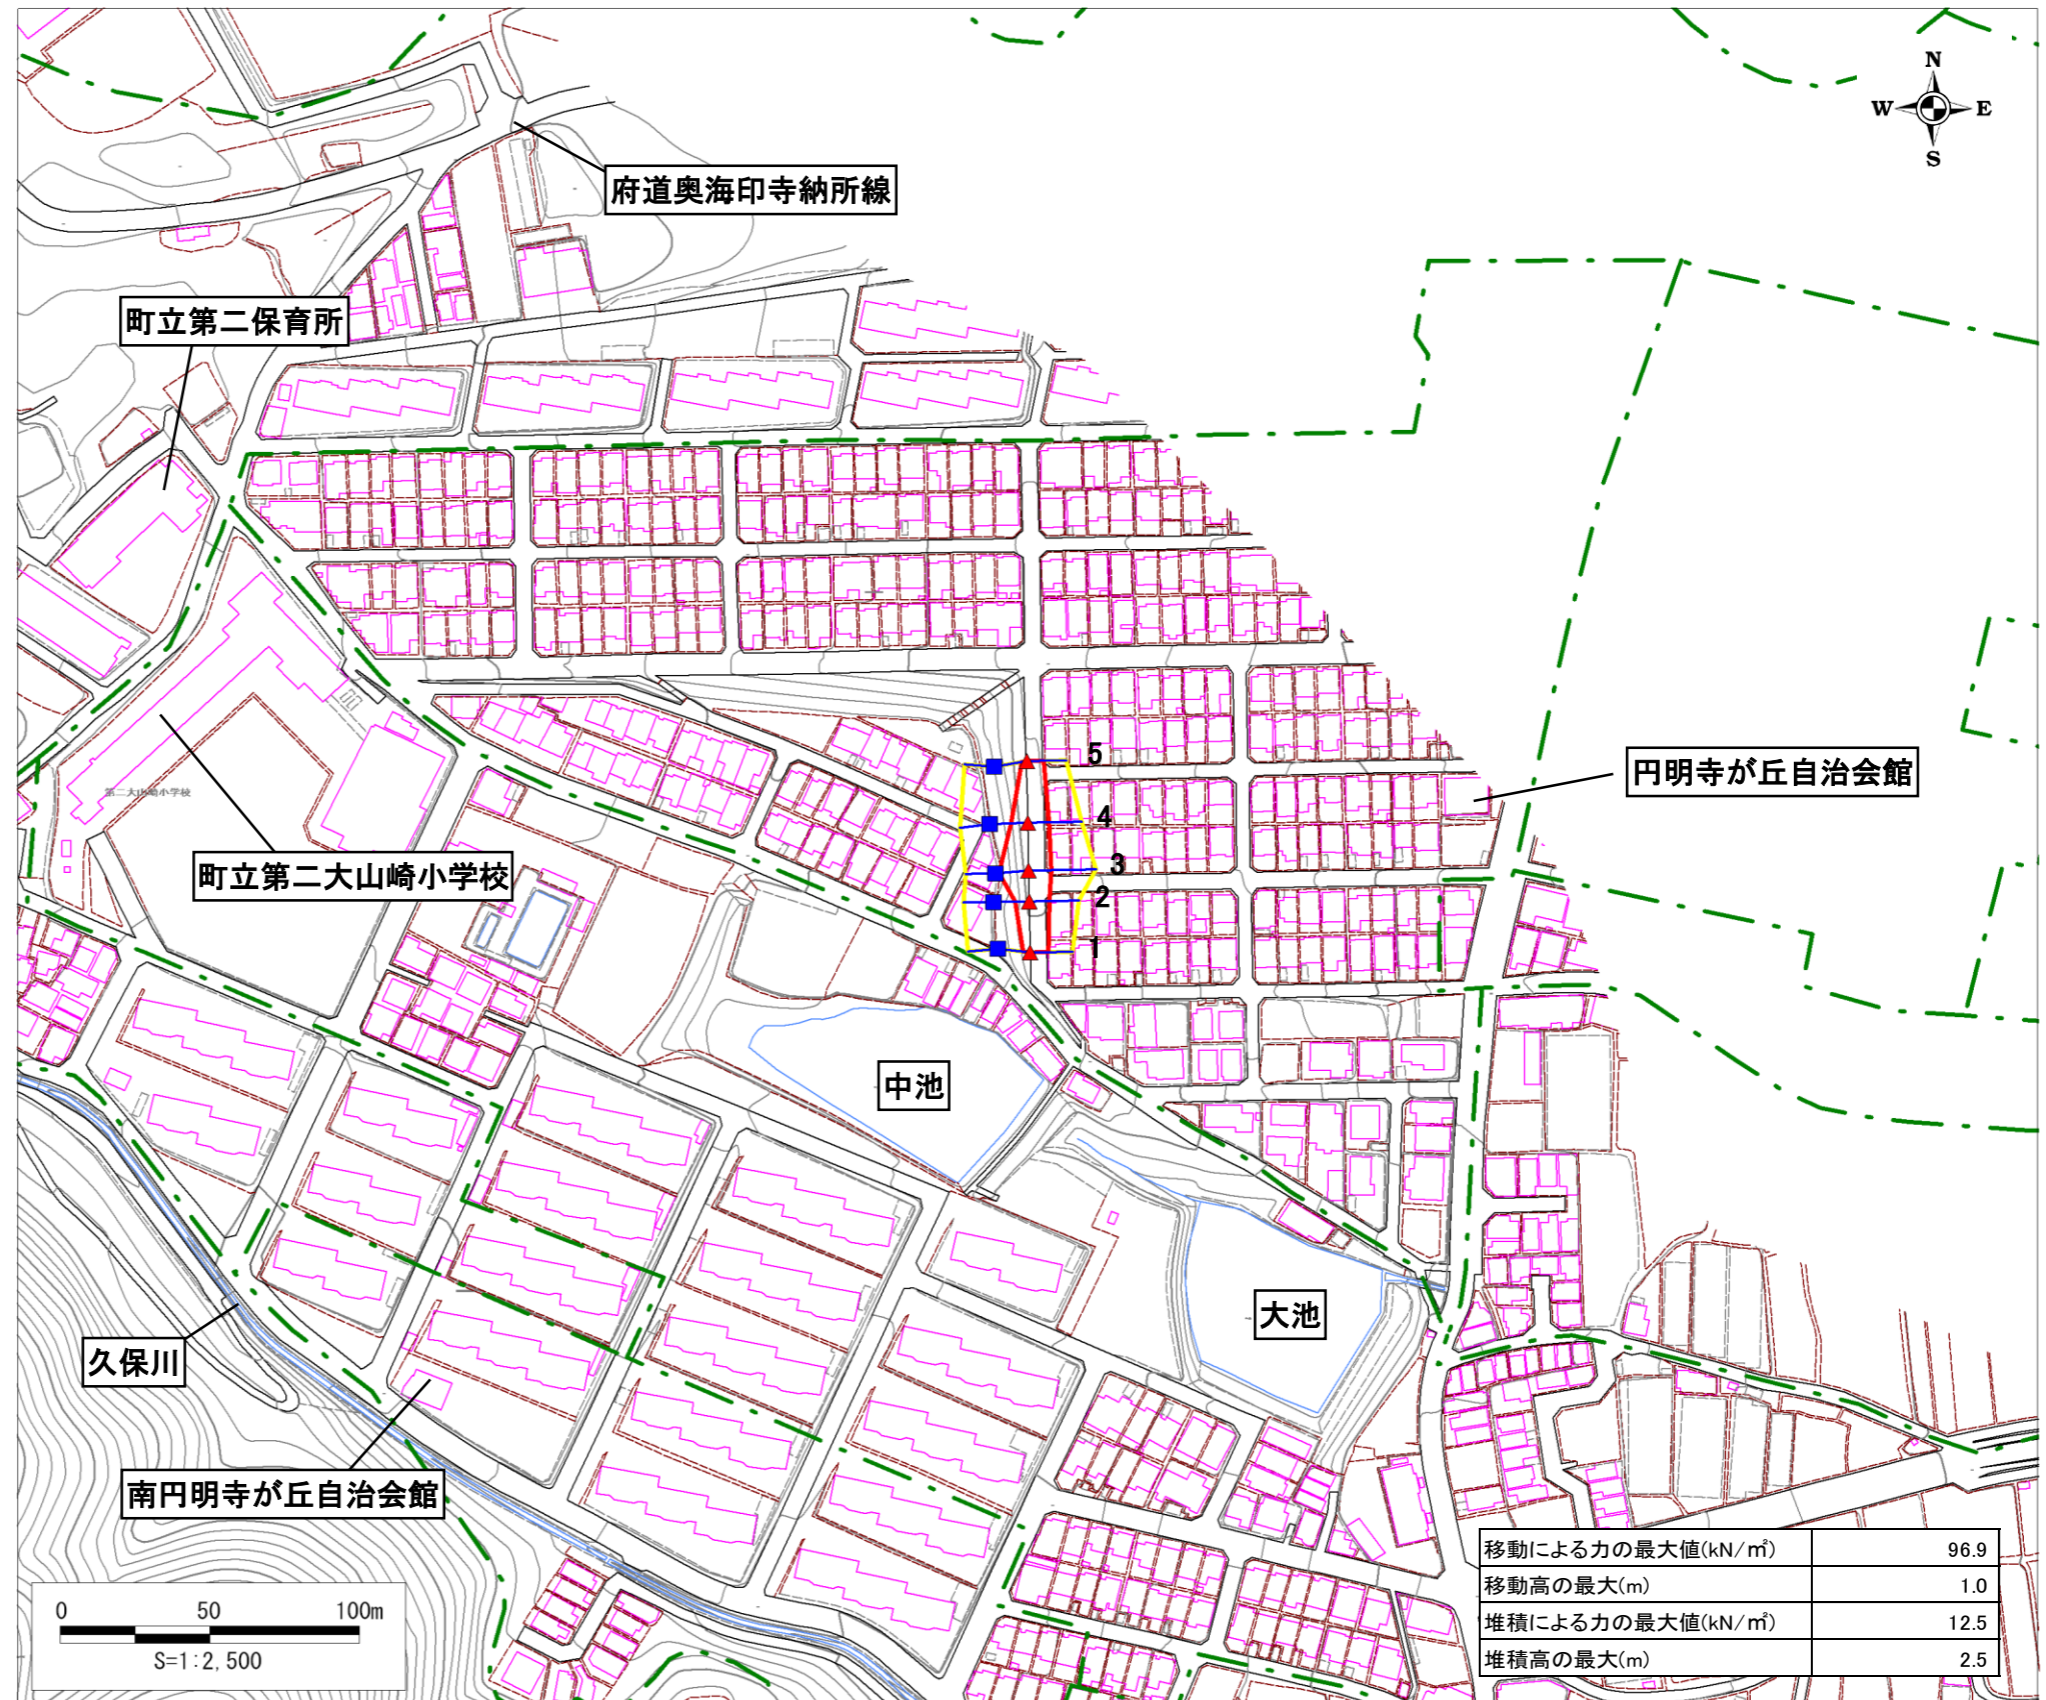
土砂災害警戒区域		
土砂災害特別警戒区域	土石等の(移動)高さが1m以下の場合、土石等の移動による力が100kN/m ² を超える区域	
	土石等の堆積の高さが3mを超える区域	
	それ以外の区域

移動による力の最大値(kN/m ²)	96.9
移動高の最大(m)	1.0
堆積による力の最大値(kN/m ²)	12.5
堆積高の最大(m)	2.5
