土砂災害警戒区域・土砂災害特別警戒区域 区域図

自然現象の種類	急傾斜地の崩壊
区域番号	お1002
区域名	円明寺 I
所在地	京都府乙訓郡大山崎町円明寺地区

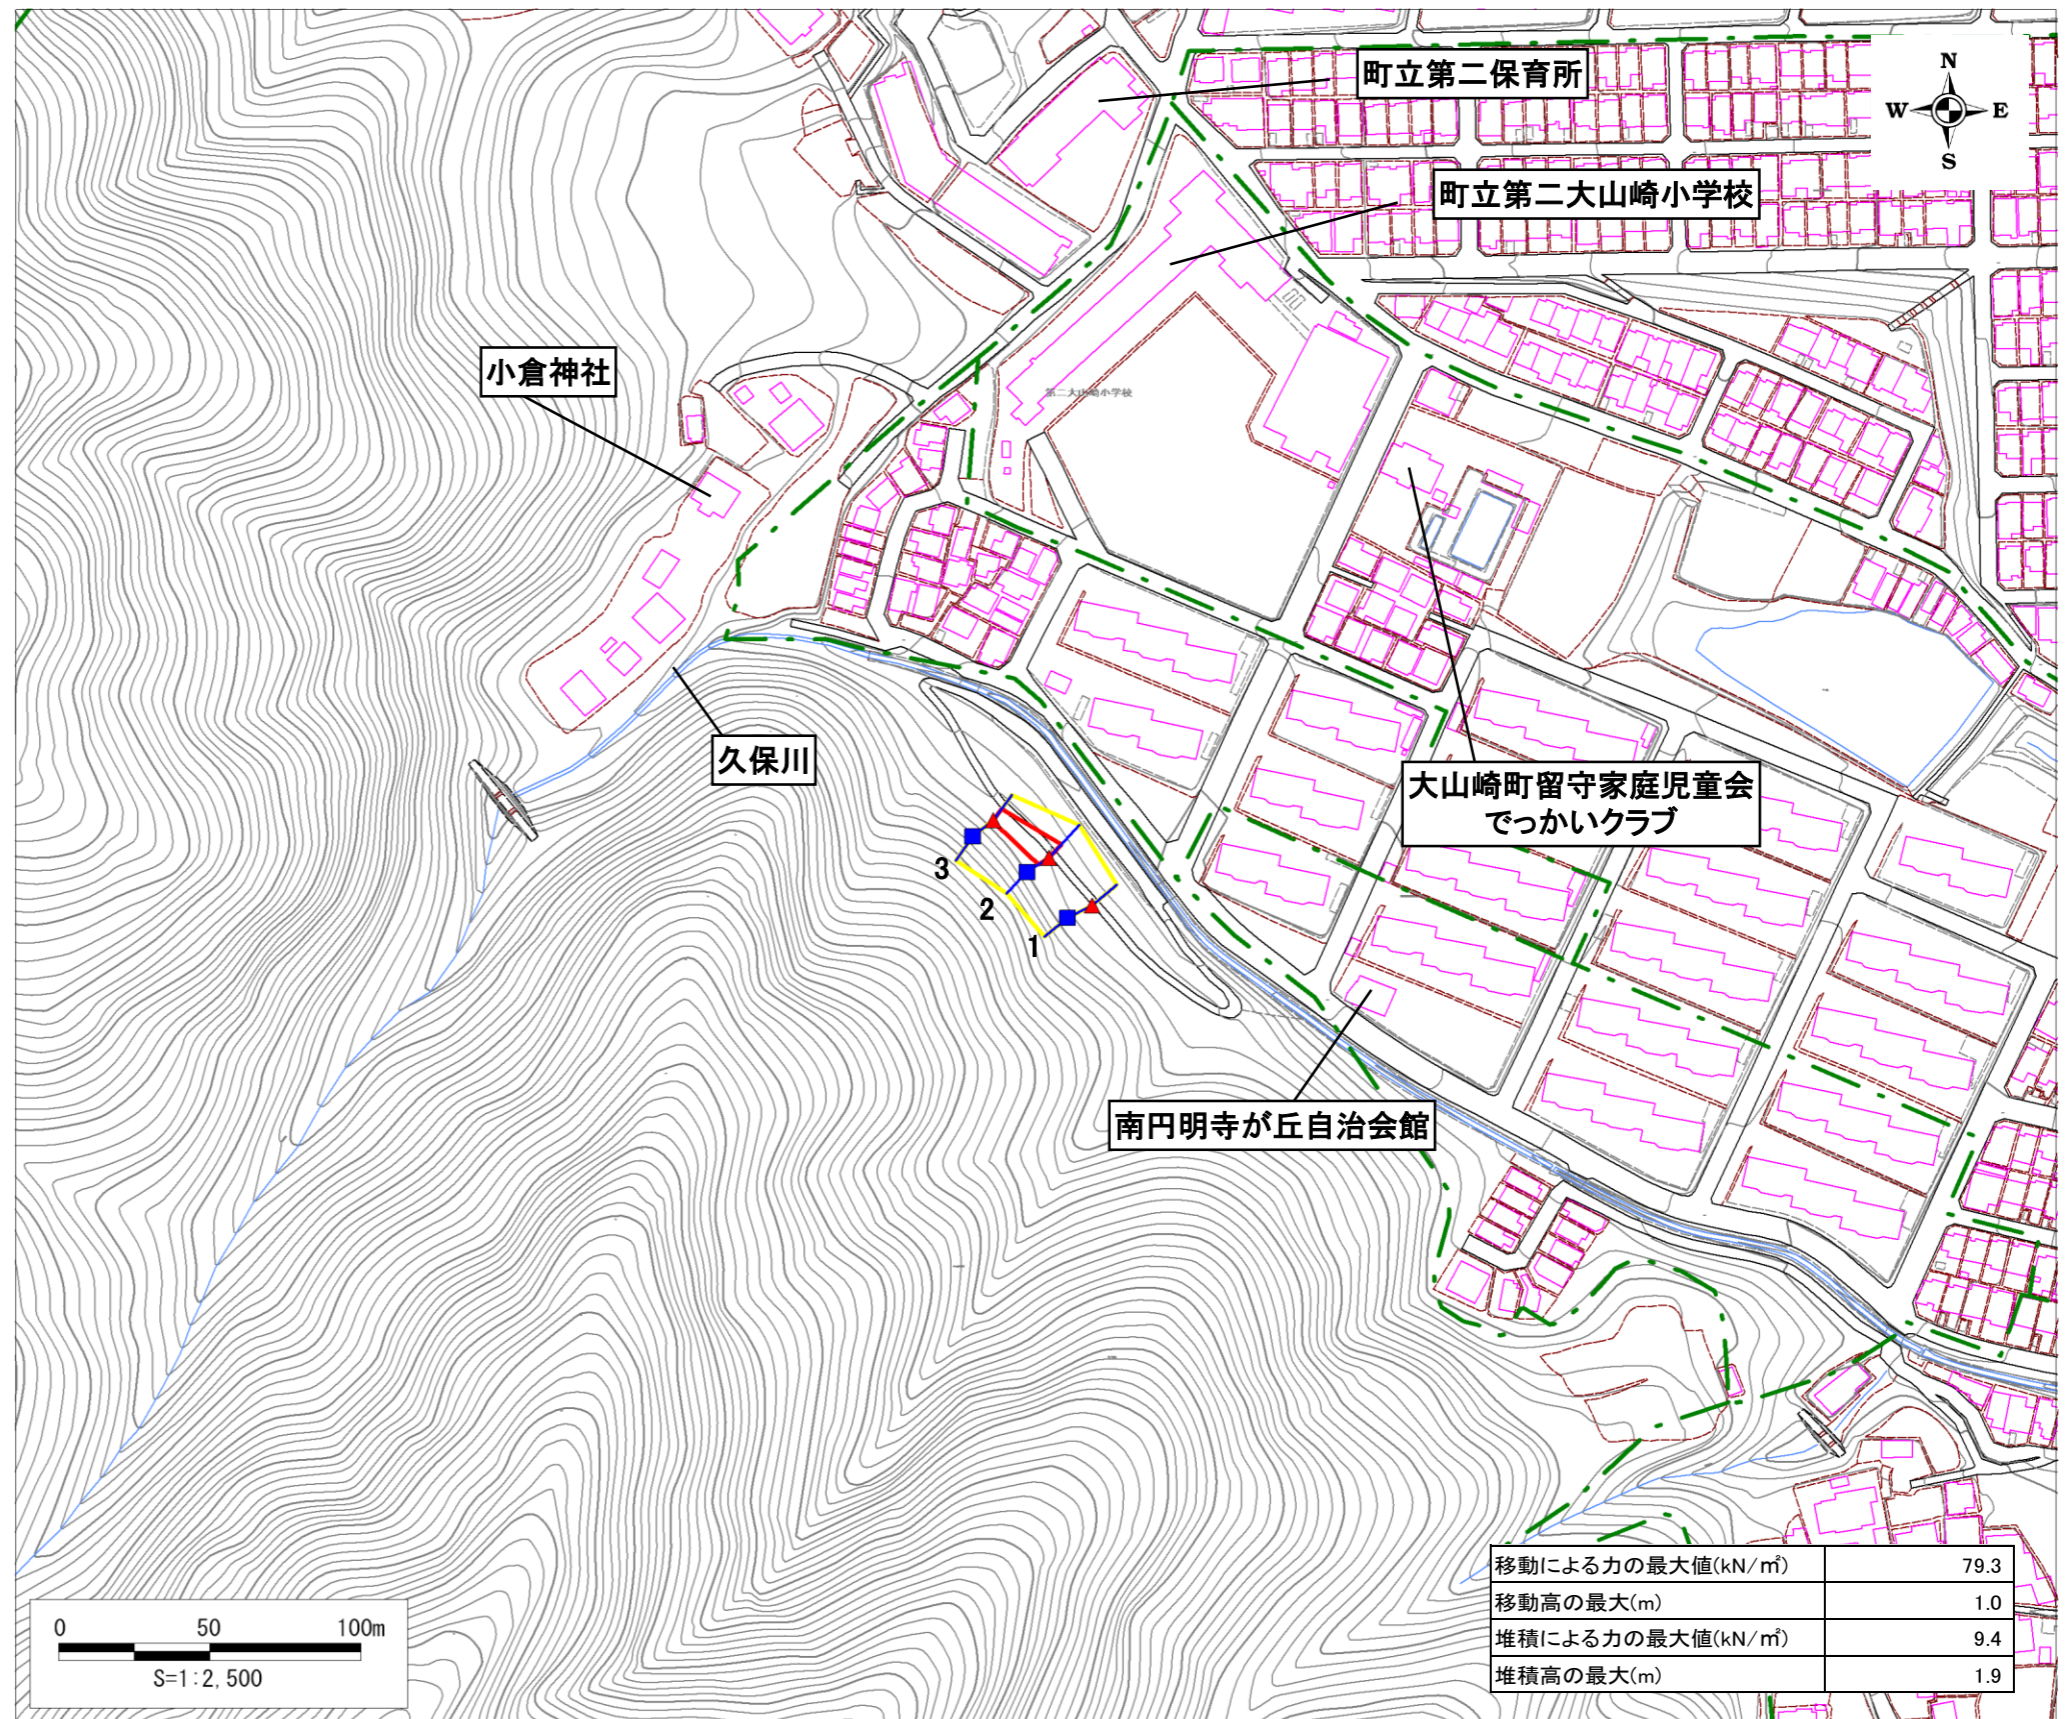
土砂災害警戒区域		
土砂災害特別警戒区域	土石等の(移動)高さが1m以下の場合、土石等の移動による力が100kN/m ² を超える区域	
	土石等の堆積の高さが3mを超える区域	
	それ以外の区域

移動による力の最大値(kN/m ²)	79.3
移動高の最大(m)	1.0
堆積による力の最大値(kN/m ²)	9.4
堆積高の最大(m)	1.9
