| 自然現象の種類 | 急傾斜地の崩壊 |
| 区域名 | 柳ヶ谷A |
| 所在地 | 京都府相楽郡南山城村田山地区 |

土砂災害警戒区域・土砂災害特別警戒区域 区域図

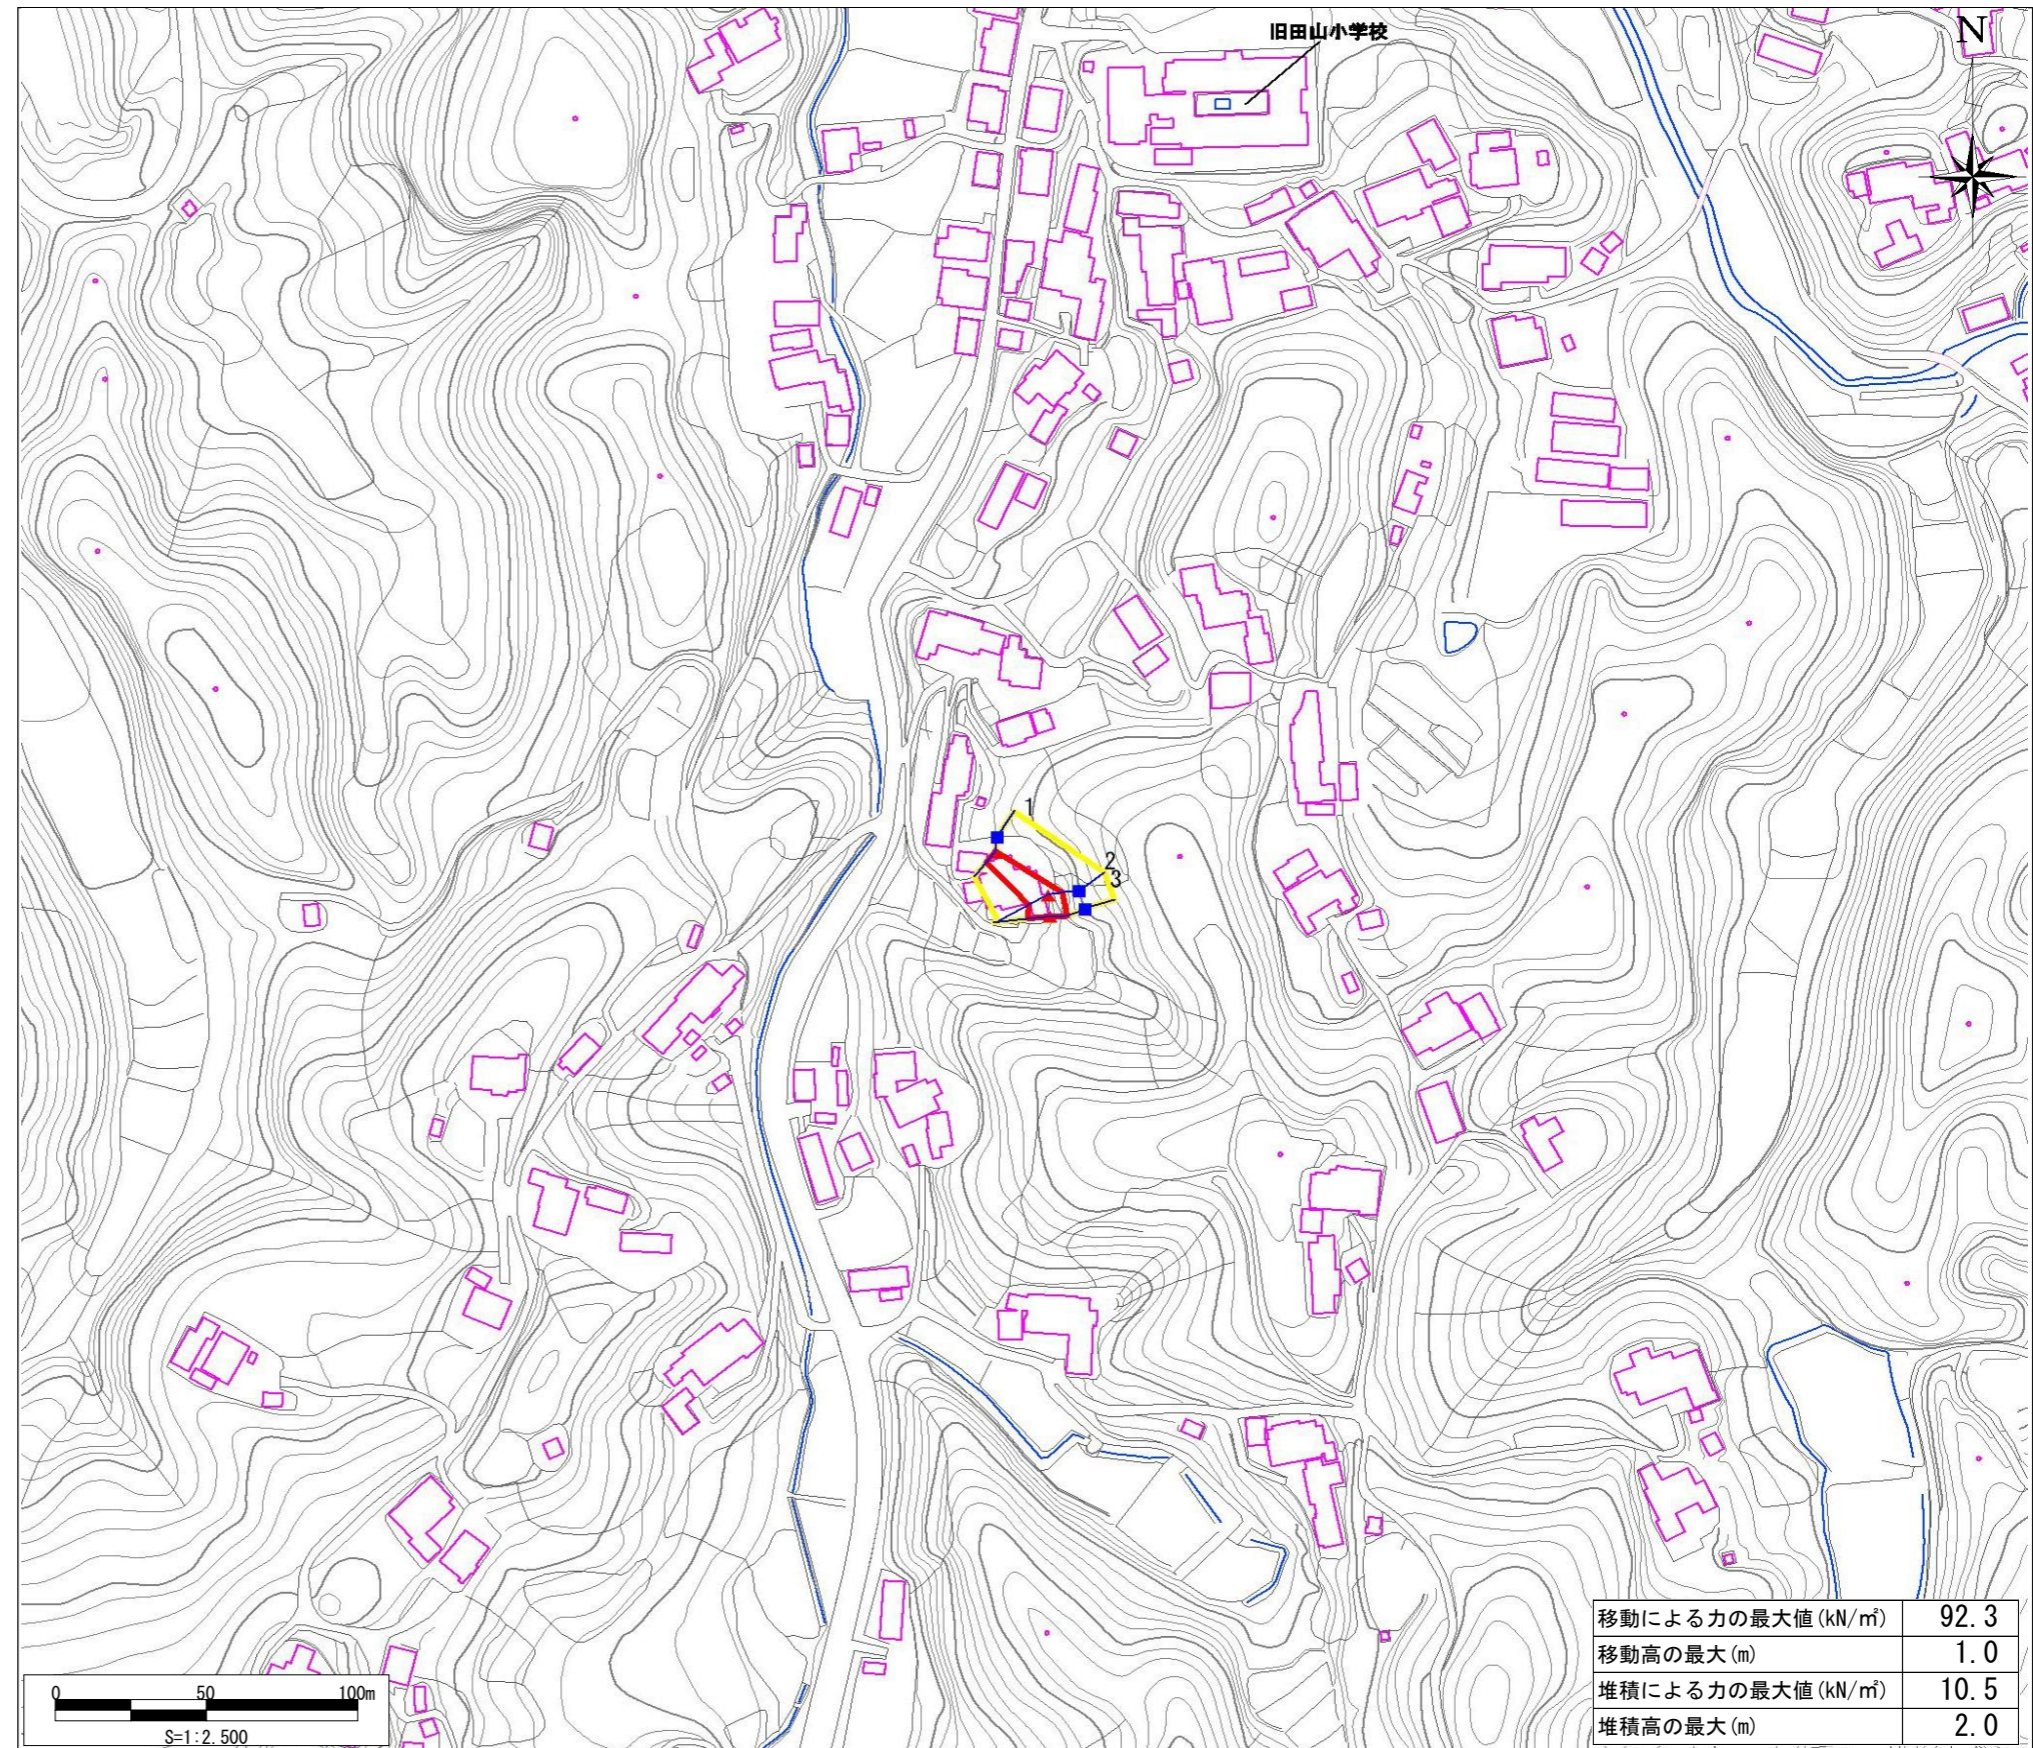
| 土砂災害特別警戒区域 | 土石等の（移動）高さが1m以下の場合 土石等の移動による力が100kN/m ² を超える区域 | |
| | 土石等の堆積の高さが3mを超える区域 | |
| | それ以外の区域 | |

| 移動による力の最大値 (kN/m ²) | 92.3 |
| 移動高の最大 (m) | 1.0 |
| 堆積による力の最大値 (kN/m ²) | 10.5 |
| 堆積高の最大 (m) | 2.0 |
