# 令和7年度 公共事業評価調書

あらしやまみやのきた  
嵐山宮ノ北 急傾斜地崩壊対策事業

令和8年1月  
京 都 府

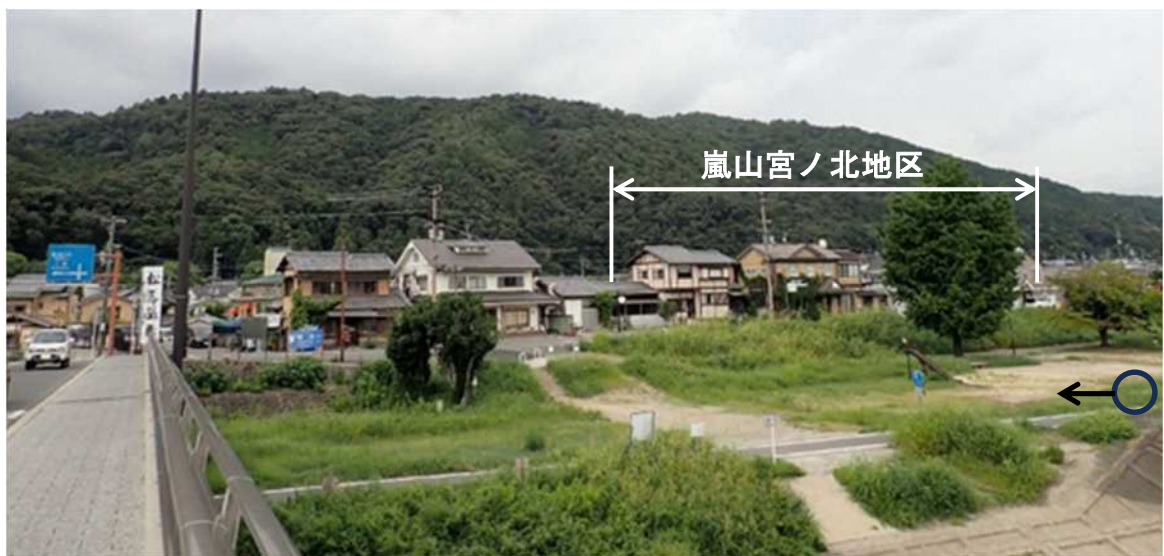
写真- 1 事業箇所全景写真

嵐山宮ノ北地区は、勾配が約 40° 高さが最大で 145m ある急斜面が、約 650m に亘って連続している。斜面の大部分は土砂で構成されているが、部分的には岩盤も確認できる。

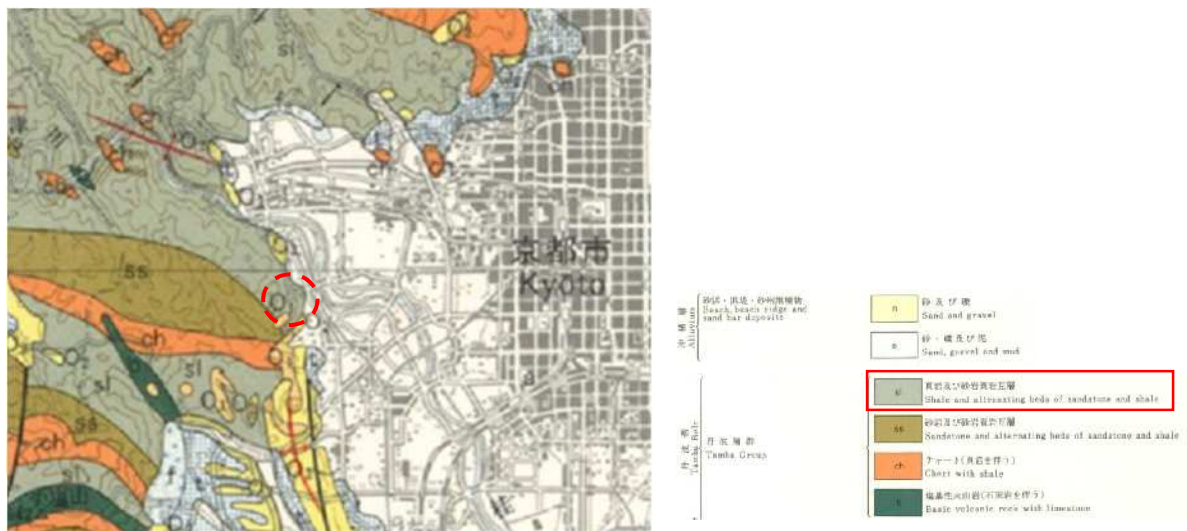
図- 5 地質図 (出典：産総研 HP)

嵐山宮ノ北地区の周辺の基盤岩は、丹波帯に属する丹波層群からなる砂岩、頁岩および砂岩頁岩互層からなり、連続性の良いチャート層が発達する。また、まれに緑色岩もしくは石灰岩の小ブロックを含むことがある。

頁岩、粘板岩、砂岩、チャートなど、硬さや性質の異なる多様な岩石が互層状に堆積している。

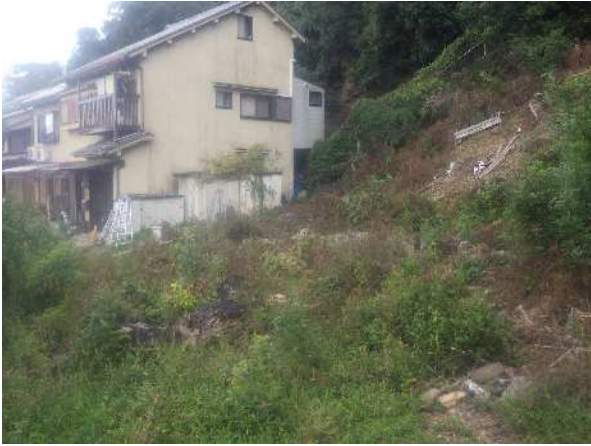
NO. 12 付近。10m 越の直立した岩盤斜面が人家と近接している。

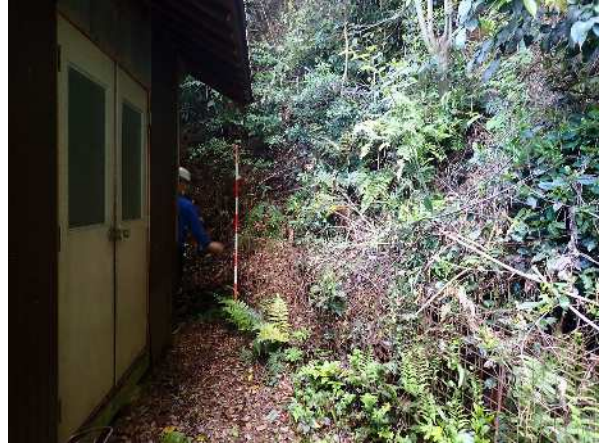
NO. 32 付近。高さ 5m 超の急崖が人家と近接している。

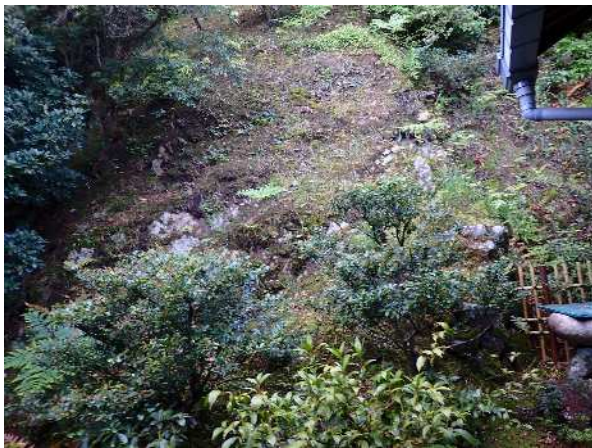
NO. 61 付近。高さ 5m 超の急崖が人家と近接している。

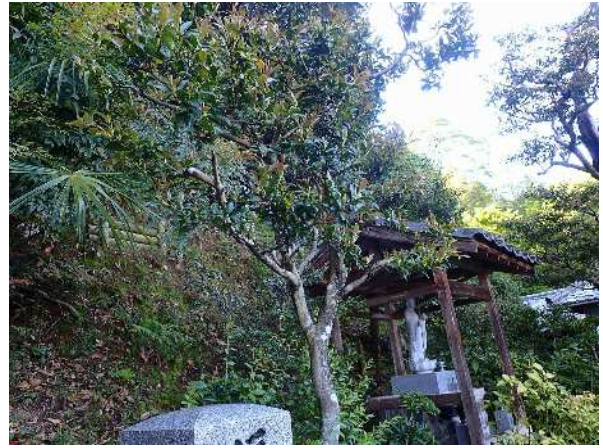
NO. 60 付近。寺院の庭と急斜面が近接している。

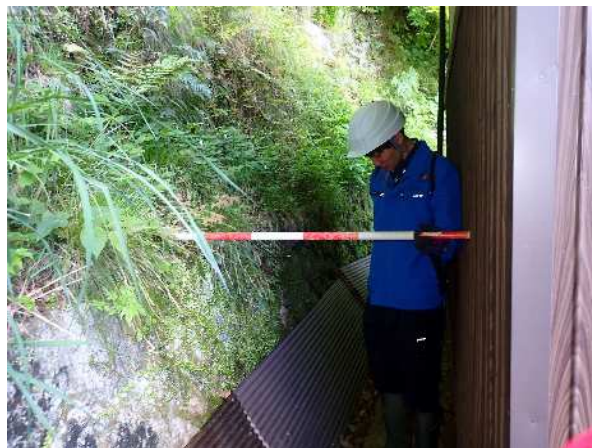
NO. 63 付近。人家と斜面との離隔が 1.2m 程度と近接している。

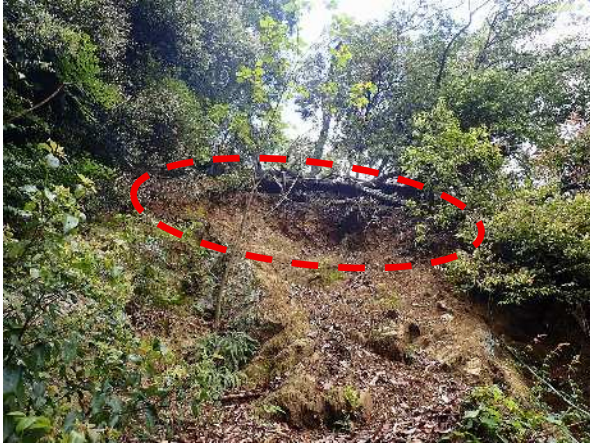
NO. 9～NO. 10 付近。厚さ 0.5m 程度の表土がオーバーハング状を呈している。

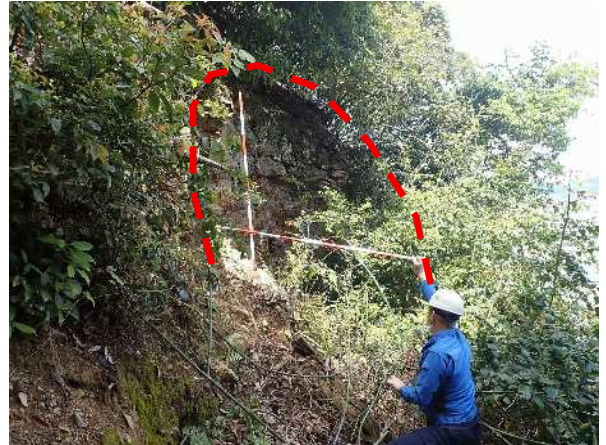
NO. 10～NO. 11 付近。奥行 1.5m 程度の岩盤の抜け落ちが確認された。

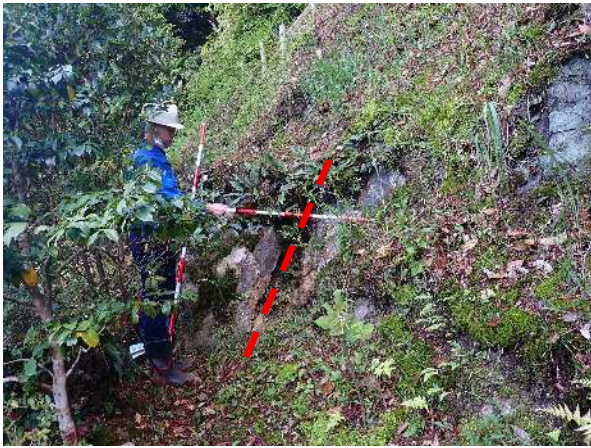
NO. 60～NO. 61 付近。岩盤に開口亀裂が確認された。亀裂の間隔は約 1m。

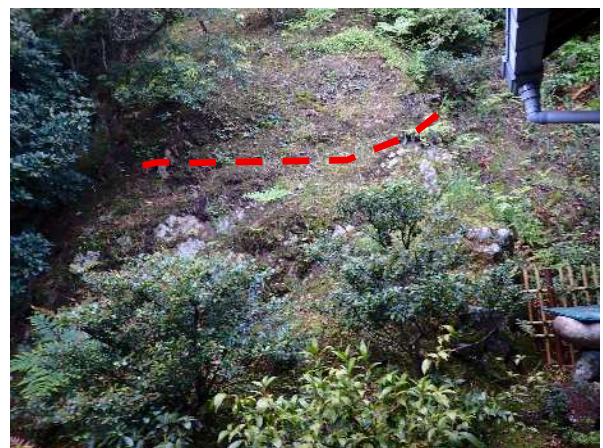
NO. 61～NO. 62 付近。岩盤の上に土砂が厚く堆積している。

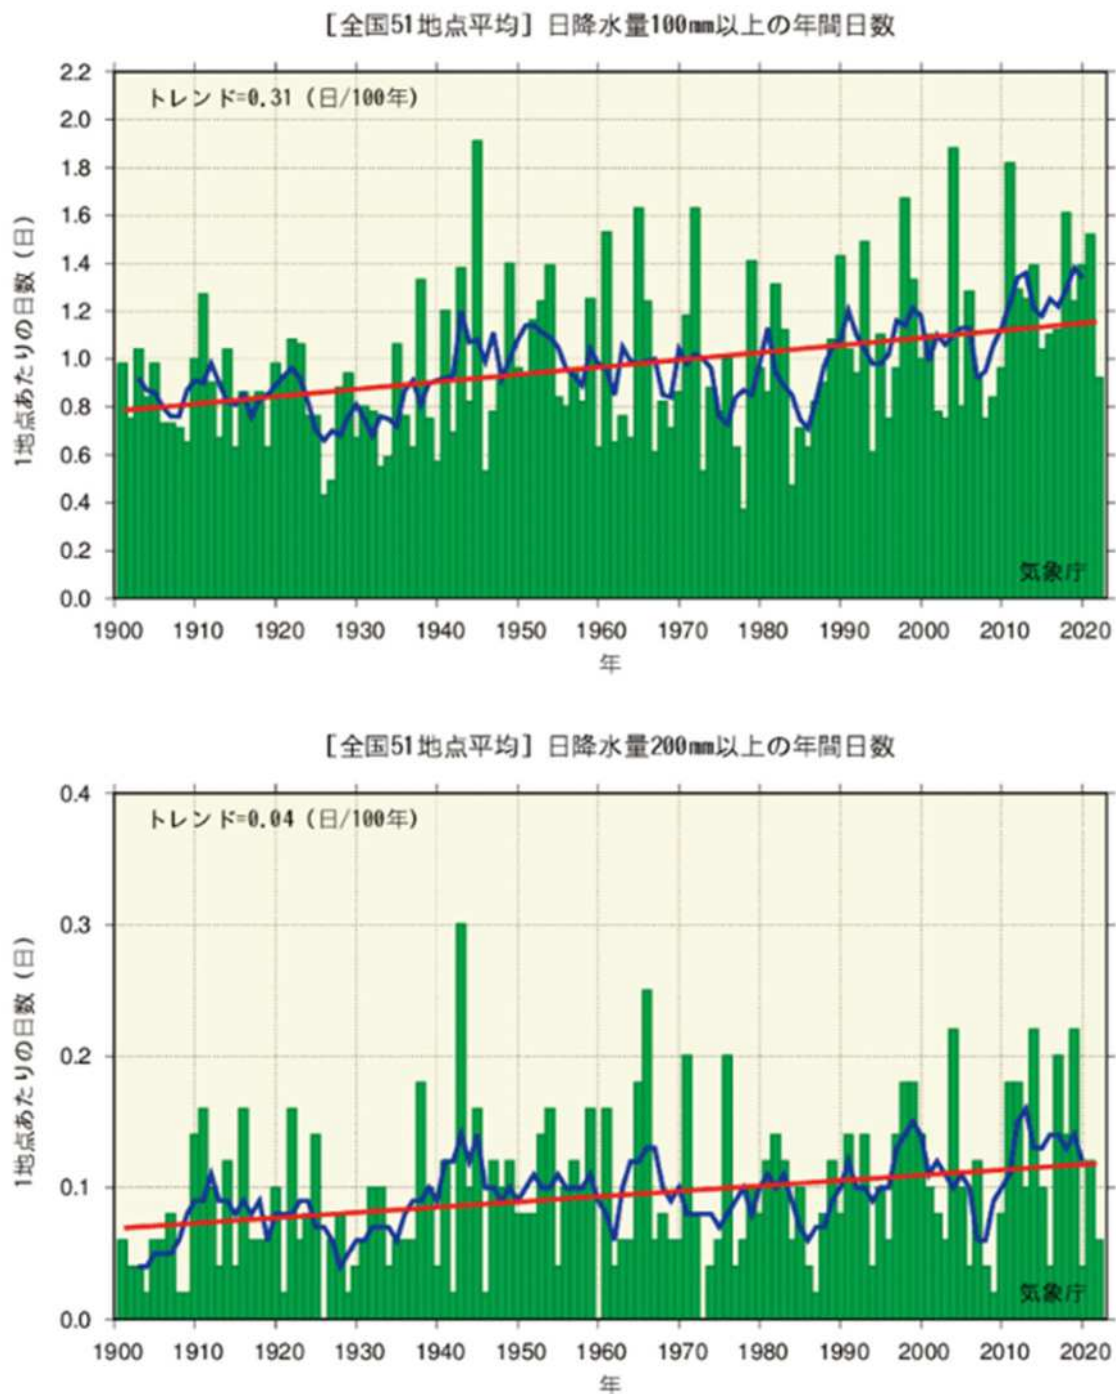
図- 11 日降水量 100mm 以上、200mm 以上の年日数の変化(出典：気象庁)

1900年から観測されている、全国平均の日降水量100mm以上及び200mm以上の年間日数は、右肩上がりである『増加傾向』にある。

このことから、土砂災害が増加する傾向にある要因としては、降雨の激甚化等が考えられる。

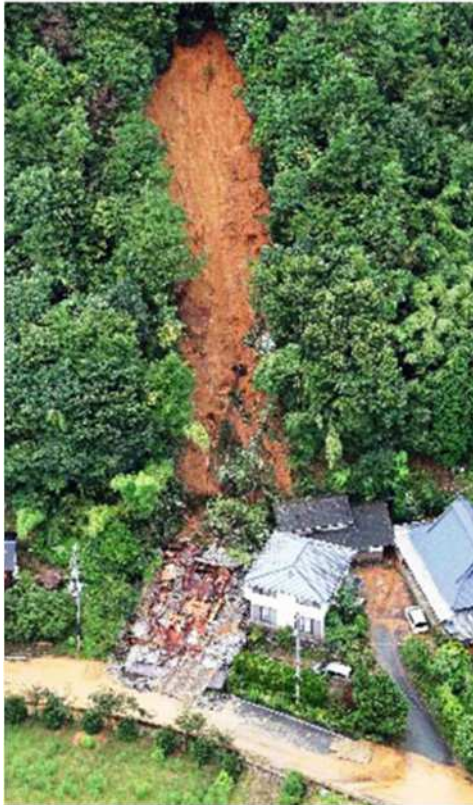
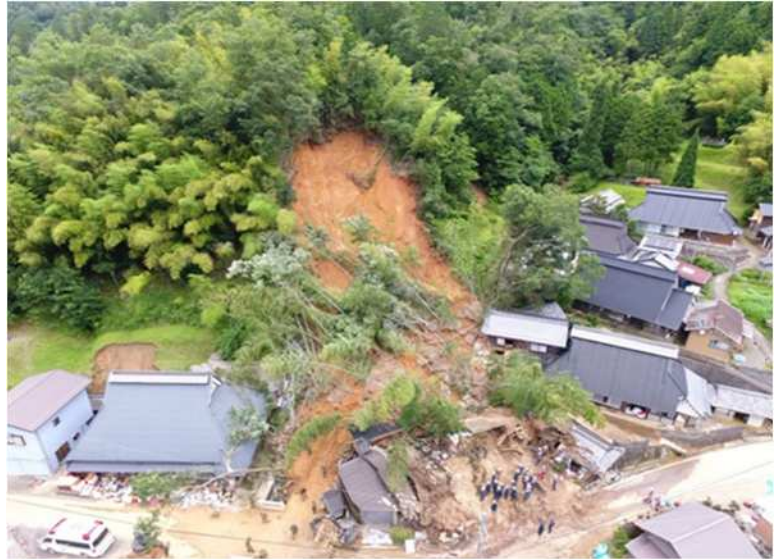
写真- 4 京都府宇治市および京都府綾部市の斜面崩壊

直近の大きな被害としては、平成 24 年の豪雨により京都府宇治市内で、また、平成 30 年の豪雨により京都府綾部市で大規模な斜面が崩壊し、人家が損壊している。

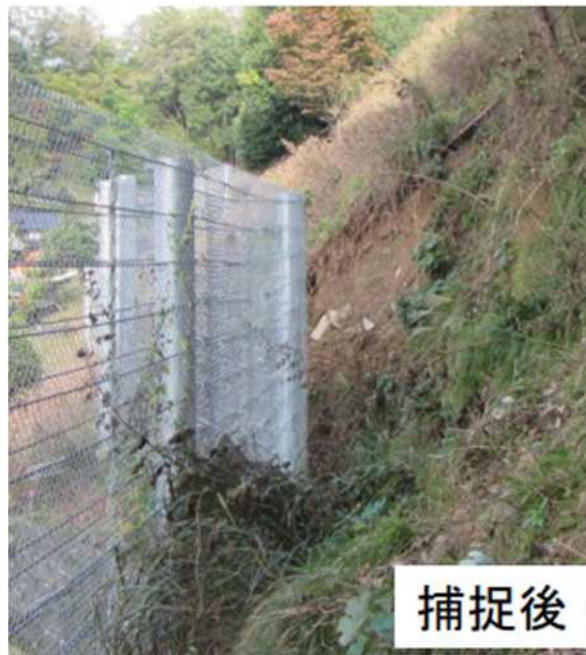
写真- 5 施設効果発現事例  
(出典：砂防部 HP(兵庫県での事例))

本箇所のように、斜面と人家との間が狭い場合に有効な工法で、崩壊土砂防護柵により崩壊土砂を捕捉し、施設効果を発揮した事例が確認されている。

人家と斜面との間に崩壊土砂防護柵を設置することで被害の軽減と避難時間の確保が図られ、多くの人家の保全に寄与するとともに、危険時のソフト対策と一体的に推進することで人的被害の防止効果が一層高まる。

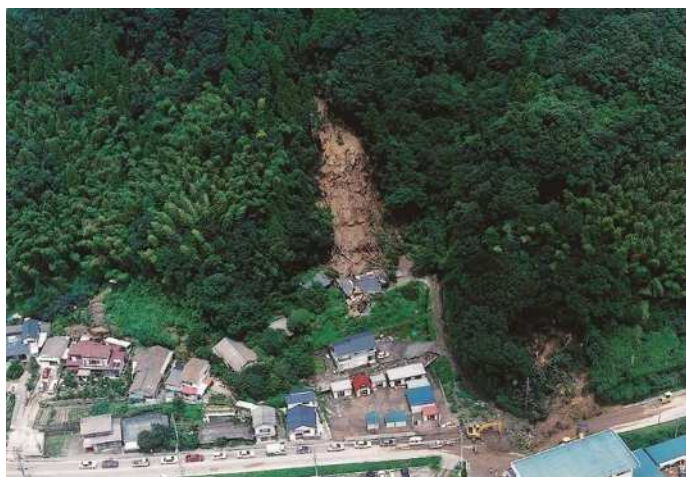
急傾斜地の崩壊(がけ崩れ)

斜面の傾斜度が30度以上である土地が崩壊する現象をいう。
