## 2 - 4 . 海岸の課題

### 2 - 4 - 1 全体の課題

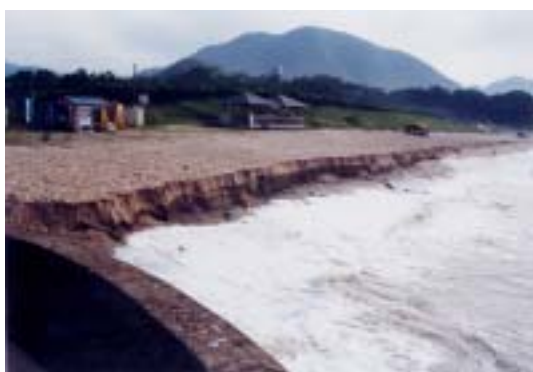
砂浜の侵食（久僧海岸）

また、両端を岩礁に囲まれたいわゆるポケットビーチにおいても、本来安定した海岸地形であるにも関わらず、久僧海岸、三浜漁港海岸など、一部に侵食が生じている海岸も見られる。

これらは、河川上流域や近傍沿岸での構造物設置による供給砂の減少が主原因と考えられるが、それら構造物も地域住民にとっては必要不可欠なものであり、海岸防護

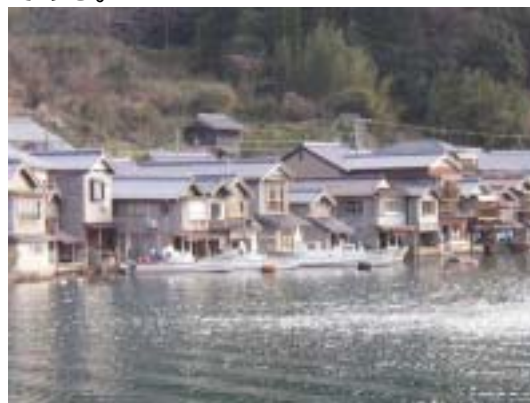
伊根舟屋（伊根漁港海岸）

されているが、古い石積みのももあり一部に老朽化が見られ、また計画天端高に達していない箇所も多いことから、越波による被害が懸念される。これら被害を受けやすい地域は、例えば伊根舟屋など伝統的な家並が保存されているところもあり、海岸保全は地域における伝統保存のためにも非常に重要であることから、これらの対策が課題である。

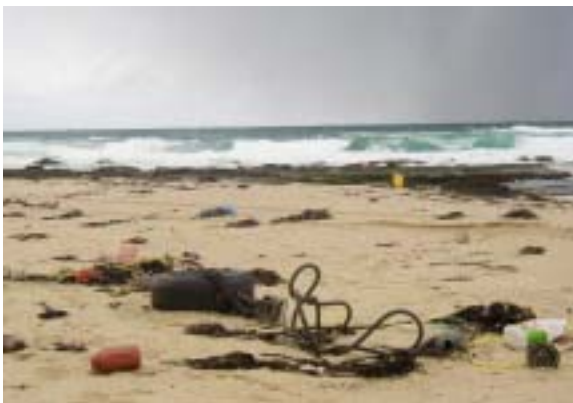
海岸のゴミ(琴引浜)

沿岸のほぼ全域において、マナーの悪い釣り客やサーファーによる投棄ゴミ問題、海外や流域河川からの漂着ゴミ問題などが目立ってきており、一部の砂浜では不適切な車両の乗り入れが見られるなど、人為的な要因による自然環境の悪化が見られる。

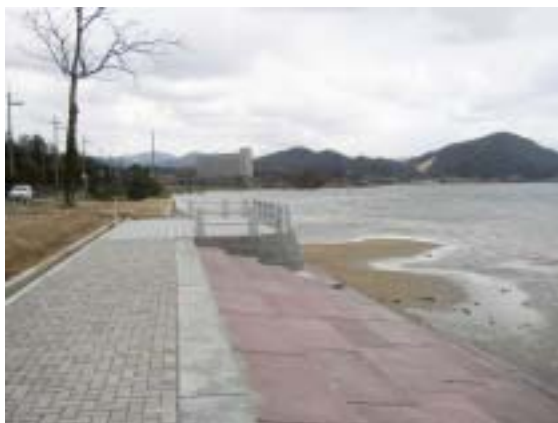
浜辺へのアクセス強化（湊宮葛野地区海岸）

昔から海岸が様々な利用されてきた形態を踏まえるとともに、外来者もこれらの海辺へ近づき海とふれあえるよう、海辺へのアクセスを維持、向上させることが課題である。
