# 上流域における流木対策

# 資料3-2

# 上流域における流木対策〔砂防施設の活用〕

## 砂防えん堤に流木止工を設置

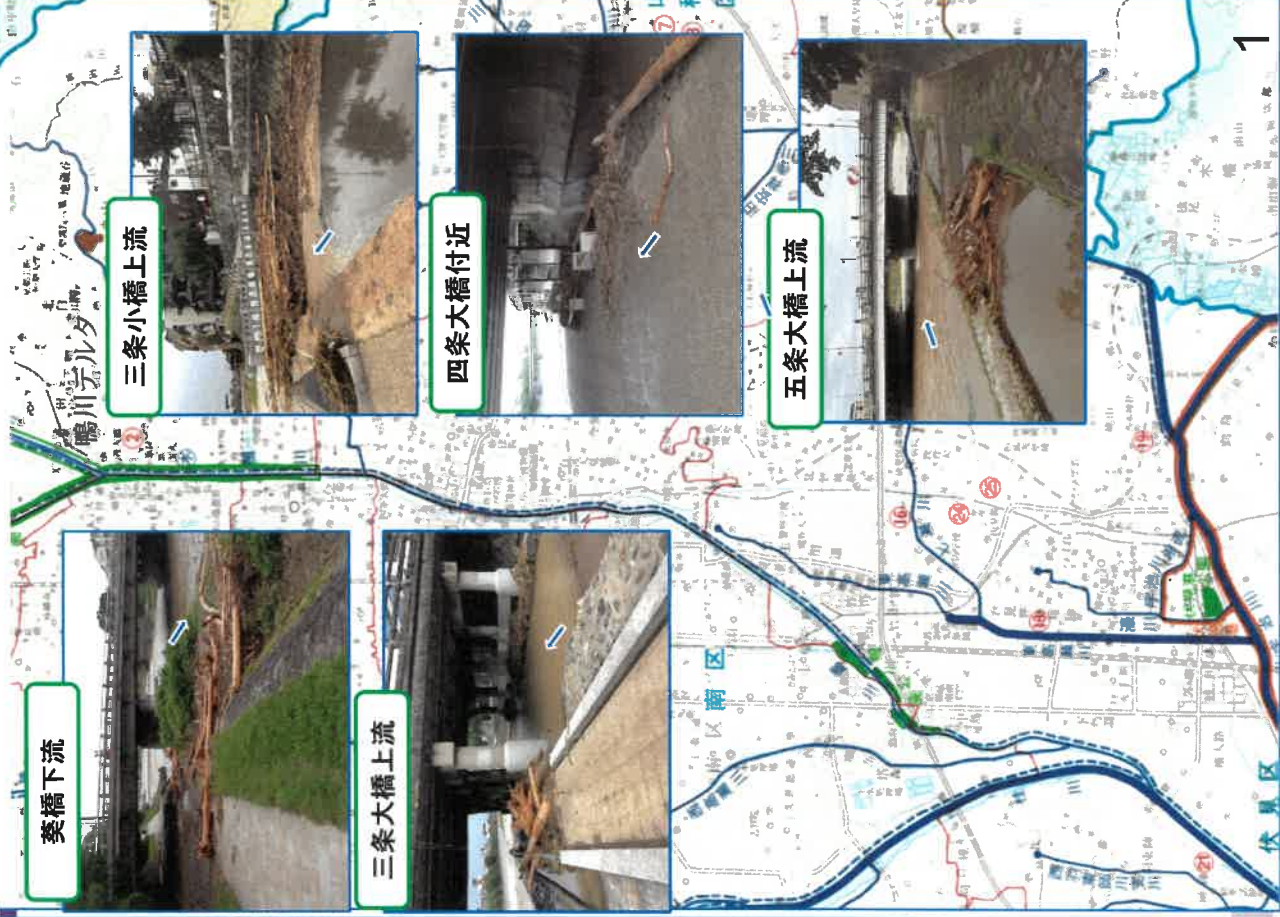
鴨川 流木状況(令和2年7月豪雨被災)(7月8日)

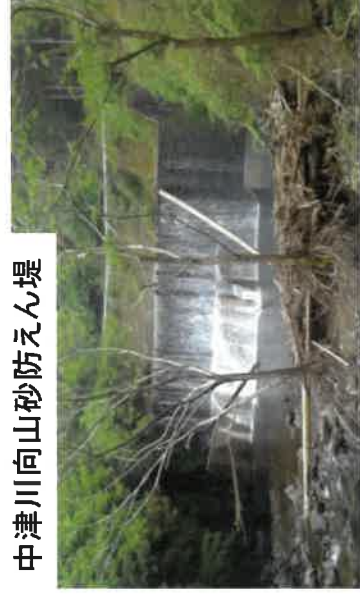
中津川向山砂防えん堤

鴨川上流の中津川なかつがわ向山砂防えん堤と、鞍馬川こうやまの神山砂防えん堤において、スリット構造による流木捕捉機能を追加する工事を実施中
