## 半木の道 金閣寺垣について

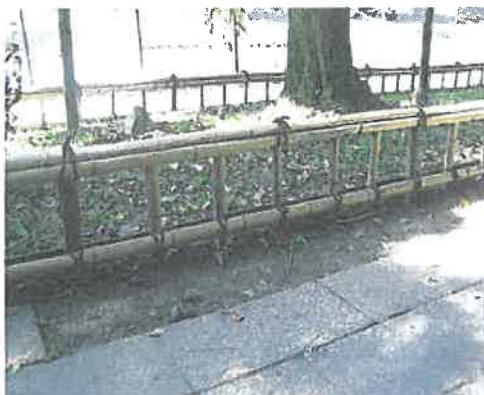
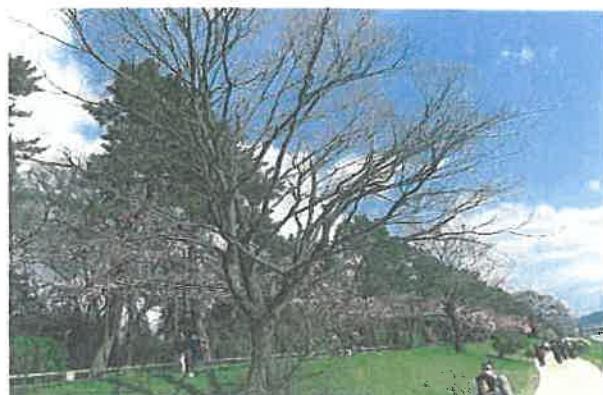
半木の道「しだれ桜」の外周に設置されている金閣寺垣は、金閣寺のものを原形とした竹垣形式の一種であり、丈の低い四ツ目垣風のつくりで、上部を割竹で押さえた形状となっています。

「しだれ桜」や竹製の桜棚と相まって、特別な景観を造り出しています。

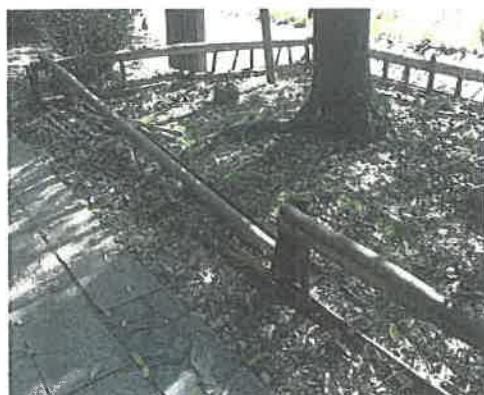
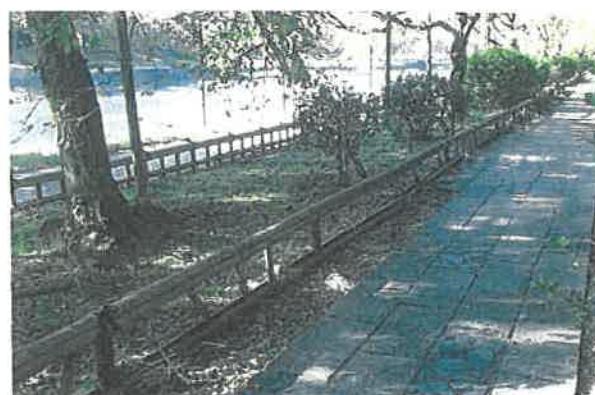
部分的な補修や倒れかけた支柱に支えの杭を設置するなどの補修を実施していますが、金閣寺垣の構造が複雑なため、補修では完全な復元は困難であり、金閣寺垣としての形状を維持するには、撤去・新設を実施する必要があります。

生竹で作られていることから、5～7年程度で作り替えているのが現状であり、最近は椅子代わりに使用されることも散見されることから、作り替えのペースが早くなっています。金閣寺垣の新設費用には、多額の維持管理費が必要となっています。

金閣寺垣の新設に替えて、比較的簡易な竹柵(案1)や「焼き杭」と「棕櫚のロープ」を使ったロープ柵(案2)に順次取り替えていくことも今後の検討課題と考えております。
