平成23年度 鴨川的主要工事実施箇所

◆公共空間整備

○三条大橋～四条大橋右岸の高水敷整備

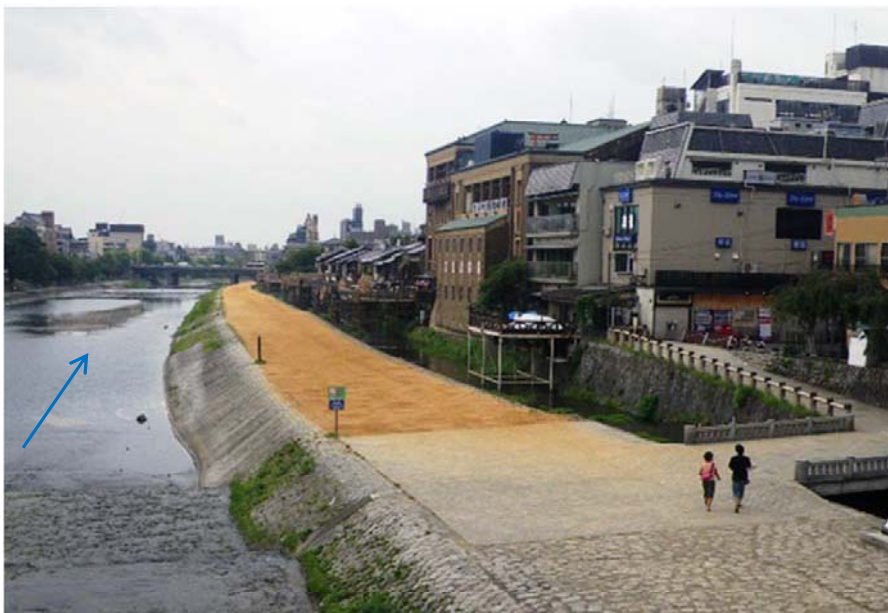
【整備前】

これまで凹凸のある玉石張りで、歩きにくかった河川敷が、体に優しい土系舗装の通路、バリアフリー化や芝生による緑化の整備により、更に多くの人々が快適に集い、憩い、利用できる河川空間が創出されました。

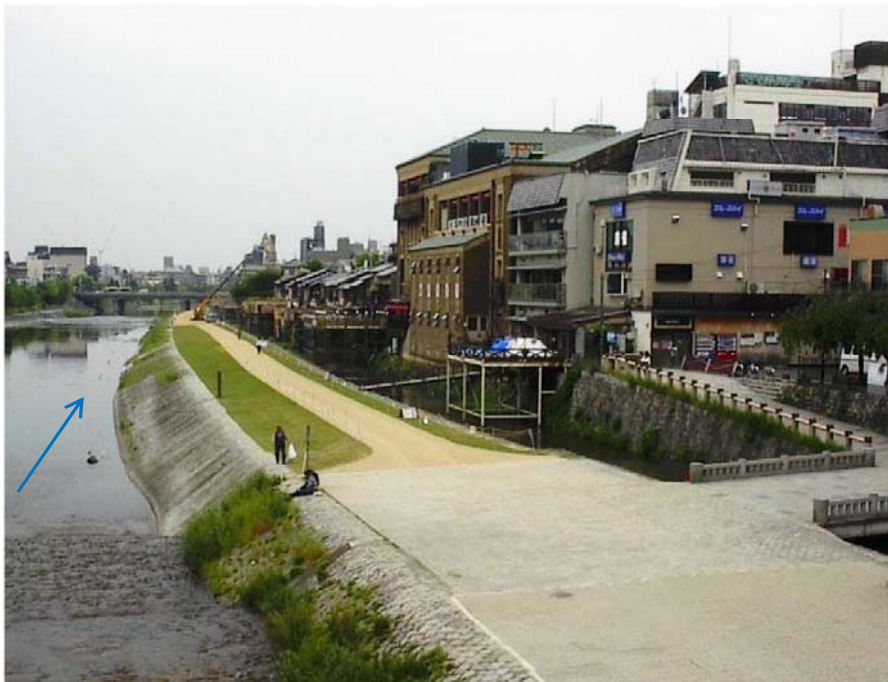
【整備後】

三条大橋から四条大橋右岸の上流側の約半分の区間について、整備が完了し、本年3月11日から利用できるようになりました。

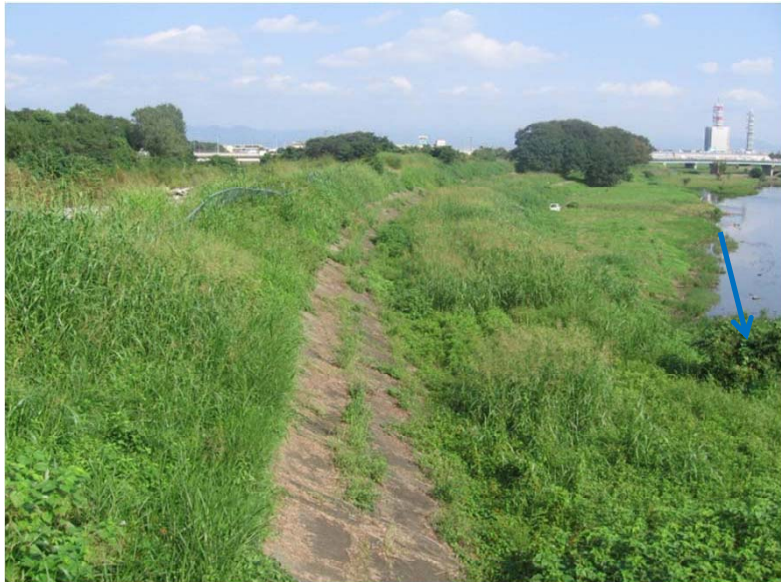
【整備前】

小枝橋から京川橋右岸の下流側の約半分の区間について、護岸整備を実施。

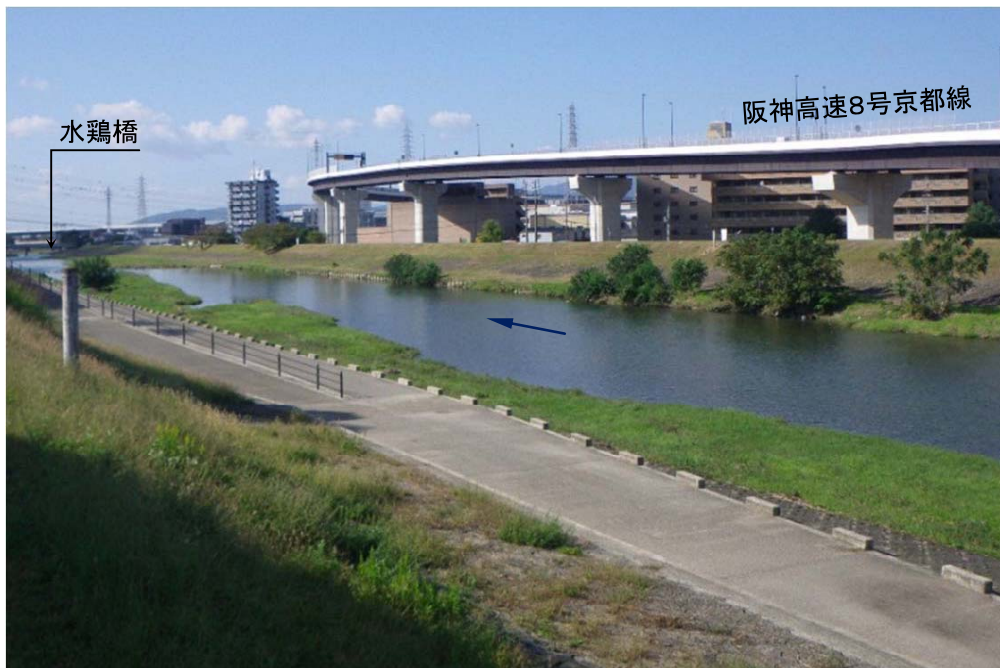
【整備前】

勧進橋から水鷄橋右岸について、延長0.7kmの低水護岸の整備を実施。

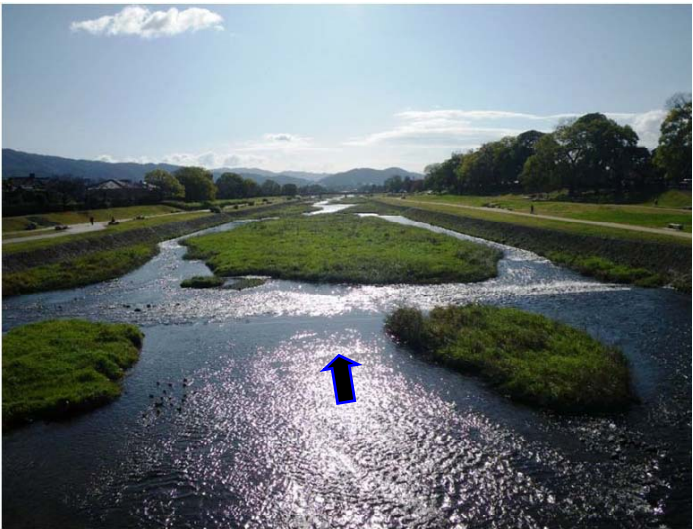
掘削前

○出雲路橋～北大路橋(北大路橋下流)

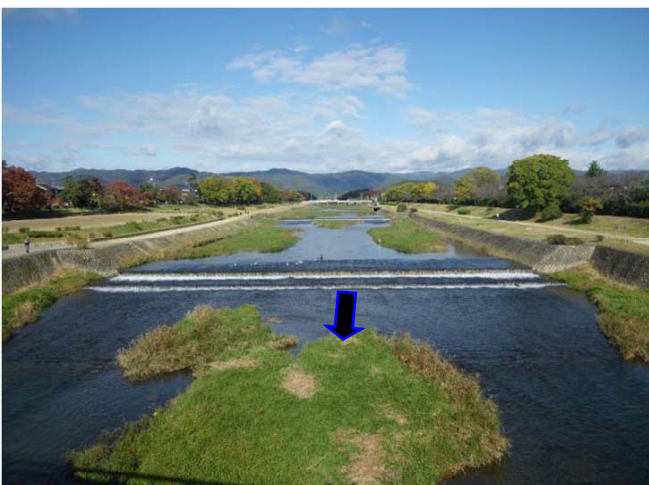
掘削前

○出雲路橋～北大路橋(出雲路橋上流)

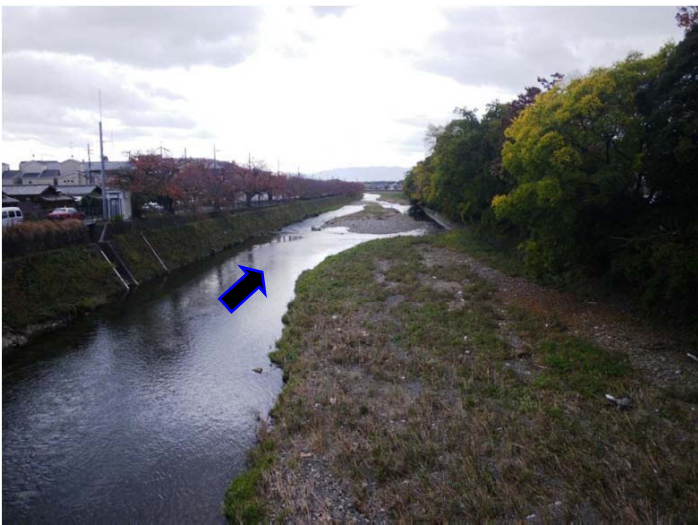
掘削前

○馬橋～松ヶ崎橋(松ヶ崎橋下流)

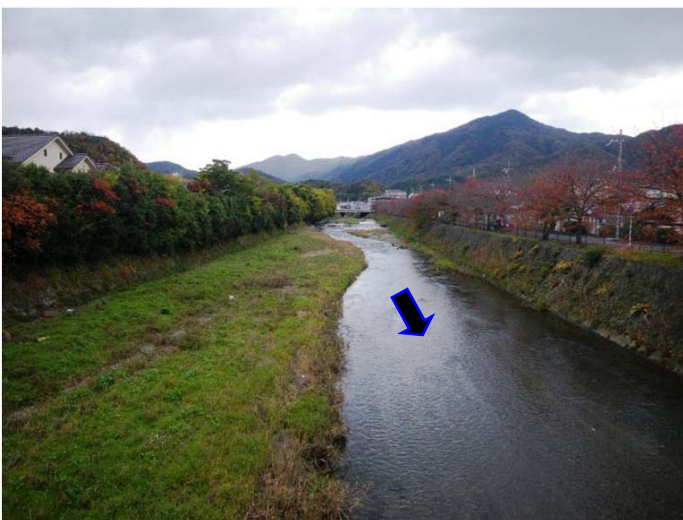
掘削前

○馬橋～松ヶ崎橋(馬橋上流)

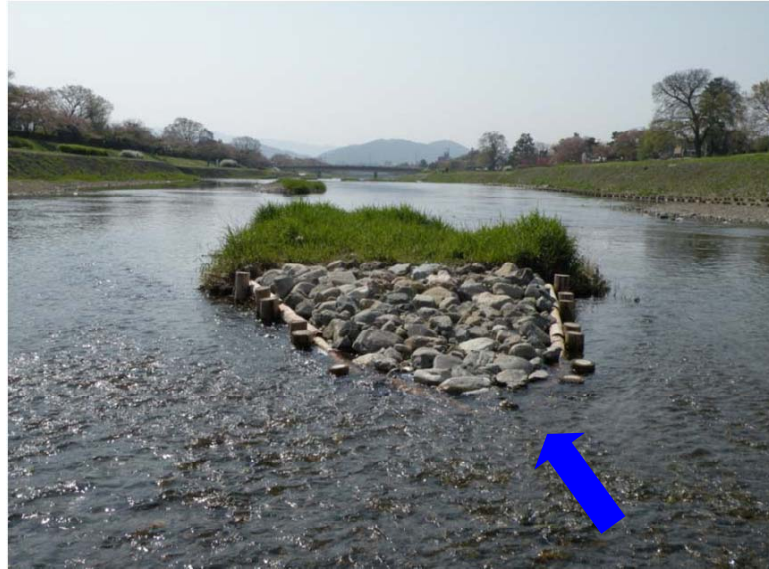
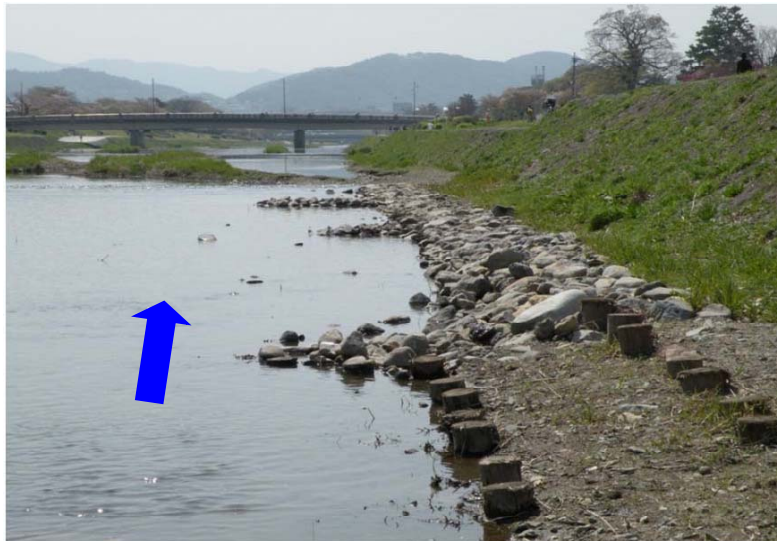
【北大路橋下流】

＜中州除去における実験的取り組み 木杭、捨石等による水制工＞

※水制工
水の流れを川の中
央に向けたり、水の
勢いを弱めて護岸
付近の深掘れを防
ぐなど、護岸、堤防
を守るための施設

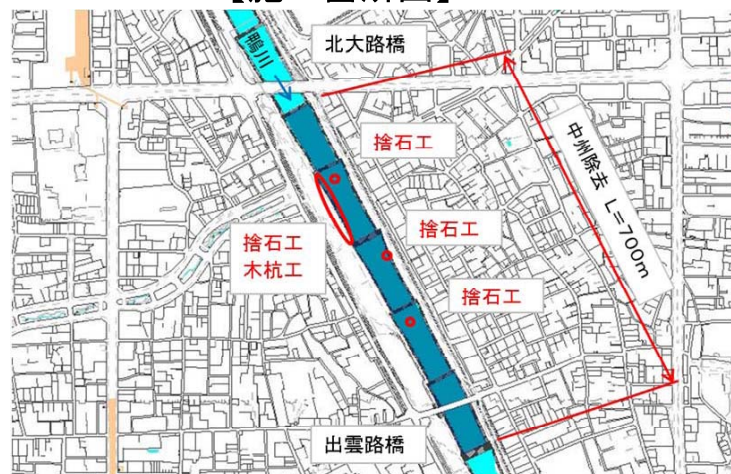
【施工箇所図】

○北大路橋～出雲路橋

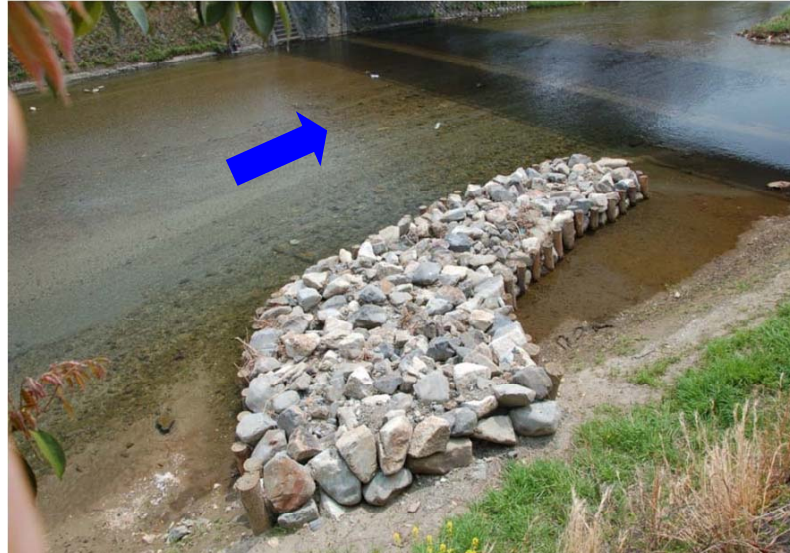
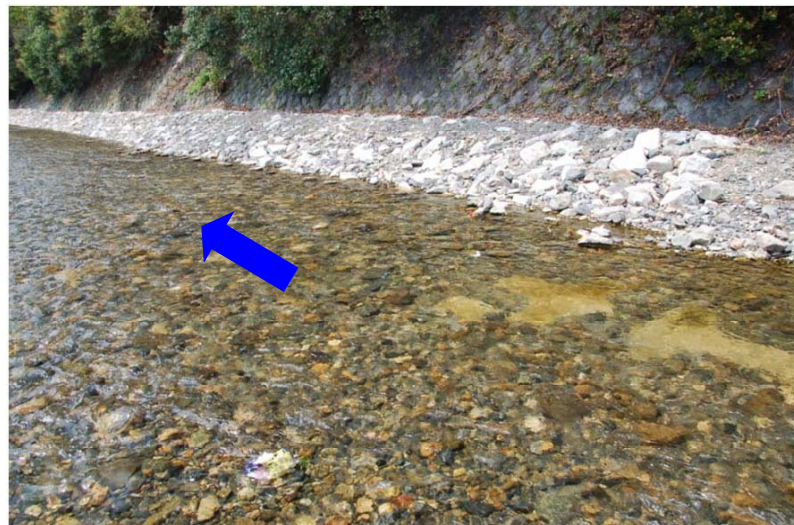
【馬橋上流】

＜中州除去における実験的取り組み 木杭、捨石等による水制工＞

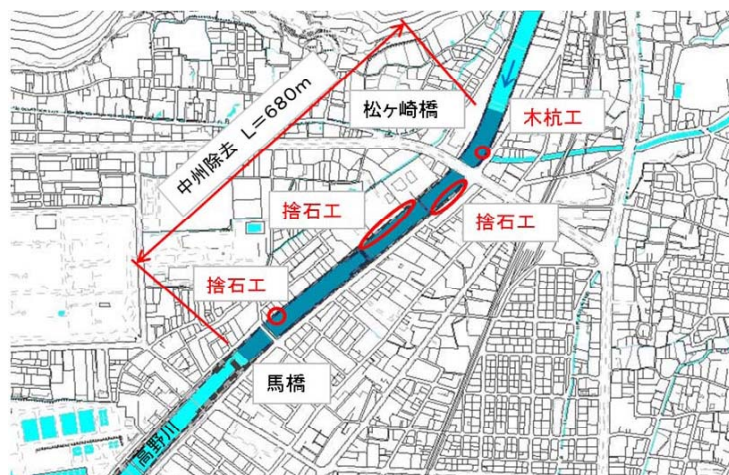
【施工箇所図】

○松ヶ崎橋～馬橋
